Plan de Prévention des Risques Naturels de mouvements de terrain des communes de **GRANVILLE** et de **DONVILLE-LES-BAINS**

Dossier photographique

Service Instructeur : Direction Départementale des Territoires et de la Mer de la Manche
Réalisation : Alp'Géorisques

Novembre 2010

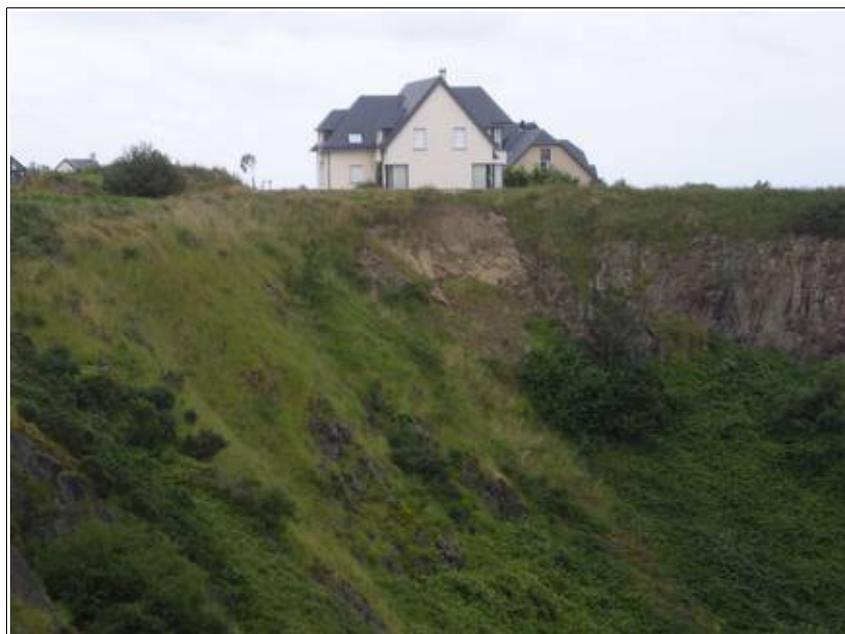
1 : commune de DONVILLE-LES-BAINS secteur des MARES, le rocher était autrefois exploité en carrière. Cette exploitation a laissé la place à une falaise haute de quelques dizaines de mètres générant des chutes de blocs, voire de petits éboulements. Le dernier épisode en date remonte à 2004. La roche est très fracturée et plusieurs niveaux instables laissent présager de nouveaux phénomènes d'éboulement.

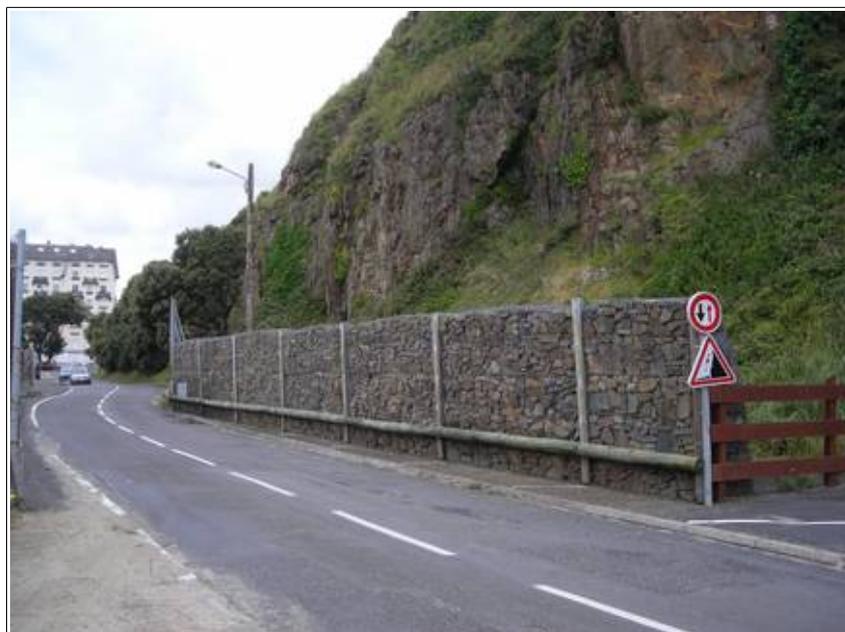
2 : commune de DONVILLE-LES-BAINS, merlon pare-blocs érigé le long de la **rue de LA PLAGE**. On notera l'état de fracturation avancé de la roche laissant présager de nouvelles chutes de blocs. Le merlon protège la chaussée et les abords d'un terrain de tennis.

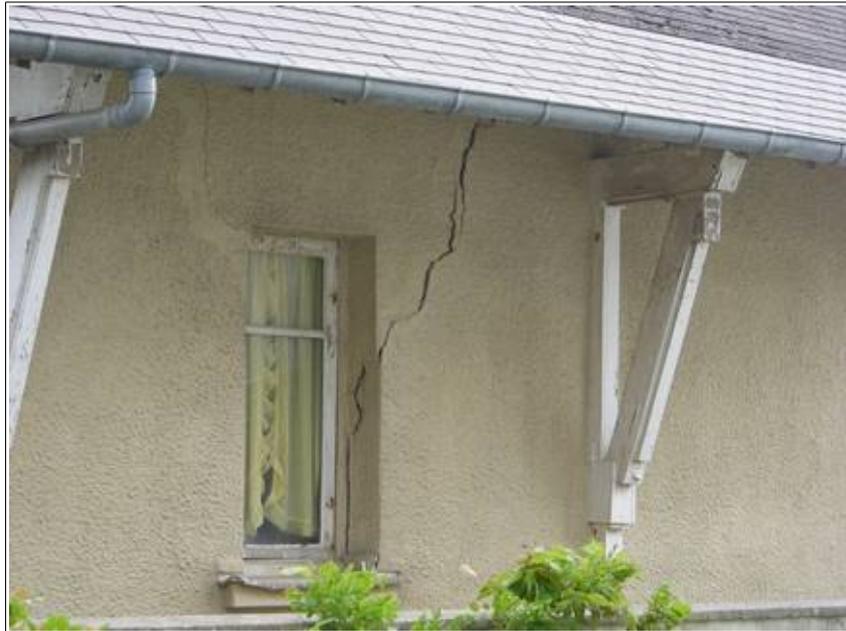
3 : commune de DONVILLE-LES-BAINS, une maison située en tête de coteau au n°25 de la **rue de LA CORNICHE** présente des fissures importantes sur ses façades latérales pouvant être liées à l'instabilité du terrain par ailleurs constatée (éboulements rocheux au droit des terrains de tennis).

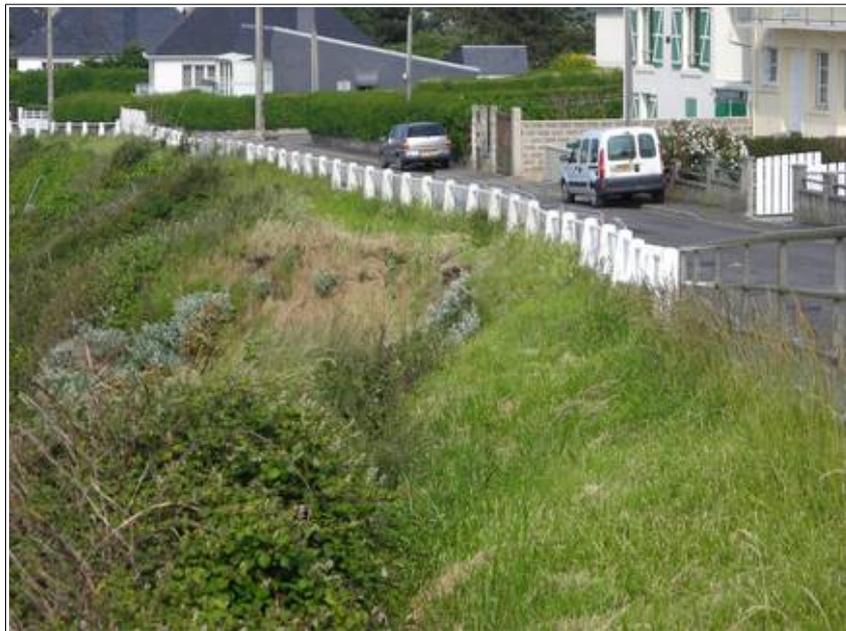
4 : commune de DONVILLE-LES-BAINS, quelques instabilités sont à signaler à l'aval de la **rue de LA DOUANE**, comme en témoigne la petite zone éboulée au centre de la photo. On notera également les fortes déformations de la chaussée de la rue de LA DOUANE.

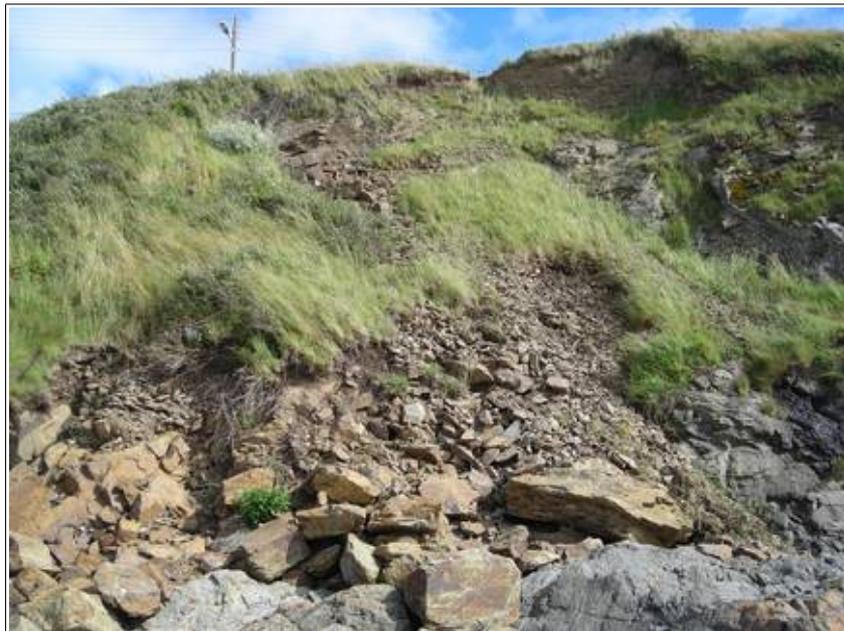
5 : commune de DONVILLE-LES-BAINS, vue du talus aval de la **rue de LA DOUANE** depuis la plage ; le petit éboulis et l'arrachement visible au sommet du talus témoignent des mouvements de terrain actifs affectant la cote rocheuse.

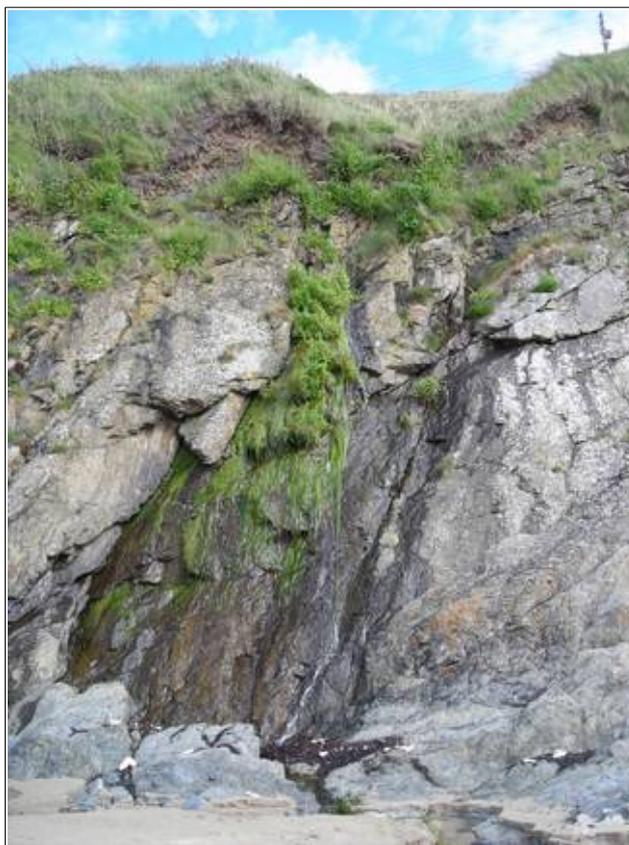
6 : commune de DONVILLE-LES-BAINS, venues d'eau importantes au niveau d'une faille à l'aval de la **rue de LA DOUANE** (eau de source). Les résurgences sont nombreuses le long de la cote rocheuse. L'état très fracturé du rocher favorise la présence d'un aquifère de type fissural. L'eau joue un rôle moteur et déclencheur dans les déstabilisations de terrain, en accélérant les processus d'altération des matériaux, en provoquant des mise en charge, en favorisant les glissements plan sur plan, etc.

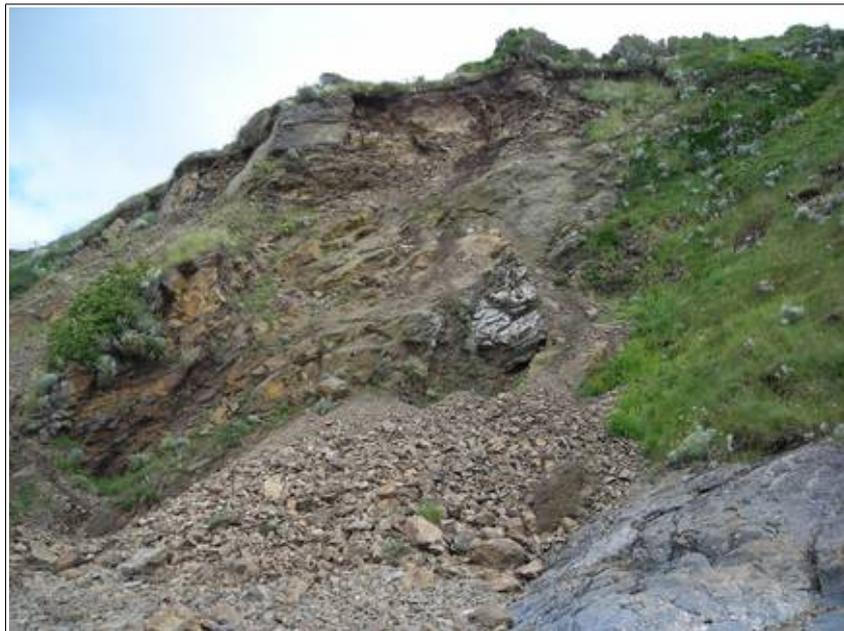
7 : commune de GRANVILLE, éboulis au droit du **JARDIN DIOR** régulièrement alimenté en blocs; on notera la taille pluri-décimétrique de certains blocs, ainsi que l'altération et la fracturation du rocher. Une faille ouverte, large d'environ 2 mètres, est visible en tête de coteau, au droit du **JARDIN DIOR** (photo suivante). Elle met en évidence une bande terrain en mouvement de plusieurs mètres de large, prête à s'ébouler. Ce secteur évolue depuis plusieurs années. Deux éboulements notables ont été enregistrés par la mairie en 1967 et 1970.

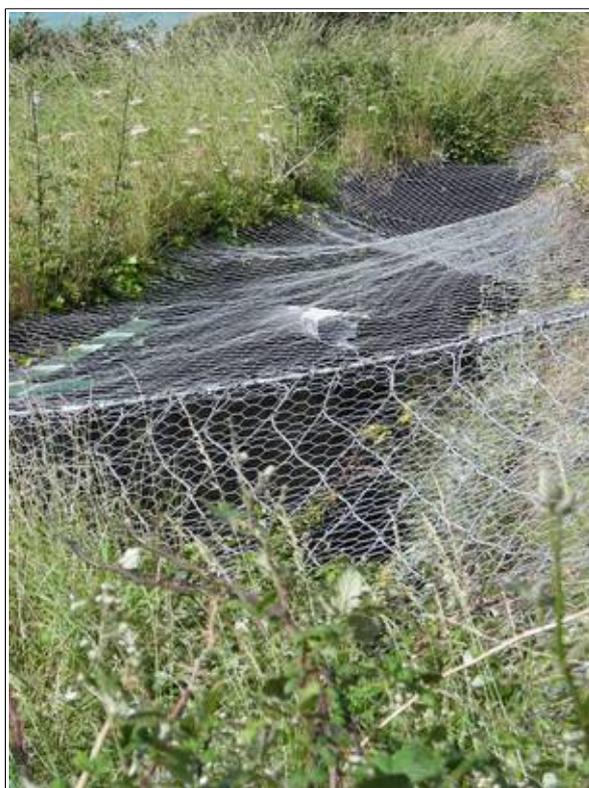
8 : commune de GRANVILLE, faille ouverte (environ 2 mètres de large) en tête de coteau, au droit du **JARDIN DIOR** ; on notera la canalisation rompue au centre de la photo. L'évolution ultime de ce secteur devrait se traduire par un éboulement massif de plusieurs milliers de mètres cubes de matériaux. Un recul de plusieurs mètres du trait de cote est à attendre à ce niveau.

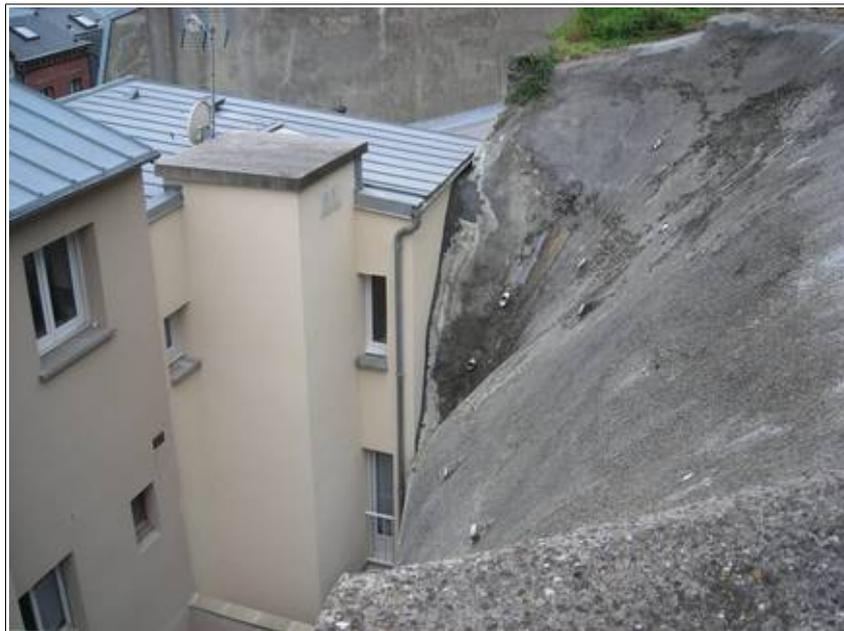
9 : commune de GRANVILLE, plusieurs éboulements ont été signalés le long de la **rue des JUIFS** dont en 1999, 2001 et 2002. En 1999, un bâtiment en cours de ré-aménagement a été sérieusement touchée (partie gauche de la photo). Il aurait été à moitié détruit. On distingue à droite de la photo l'emprise du mouvement de terrain de 1999 (partie bétonnée).

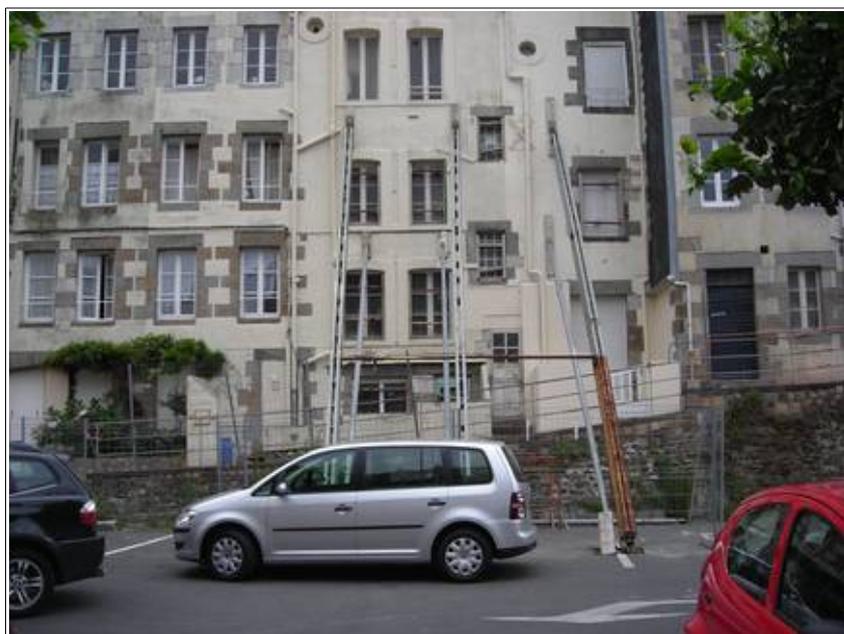
10 : commune de GRANVILLE, des instabilités de terrains (tassements différentiels), liées d'après la mairie à la présence de remblais de mauvaise qualité et mal compactés, sont signalées non loin du port. Ce bâtiment situé **rue des CORSAIRES** a du être étayé. Il tend à s'affaisser et à basculer, et se désolidarise ainsi des constructions voisines.

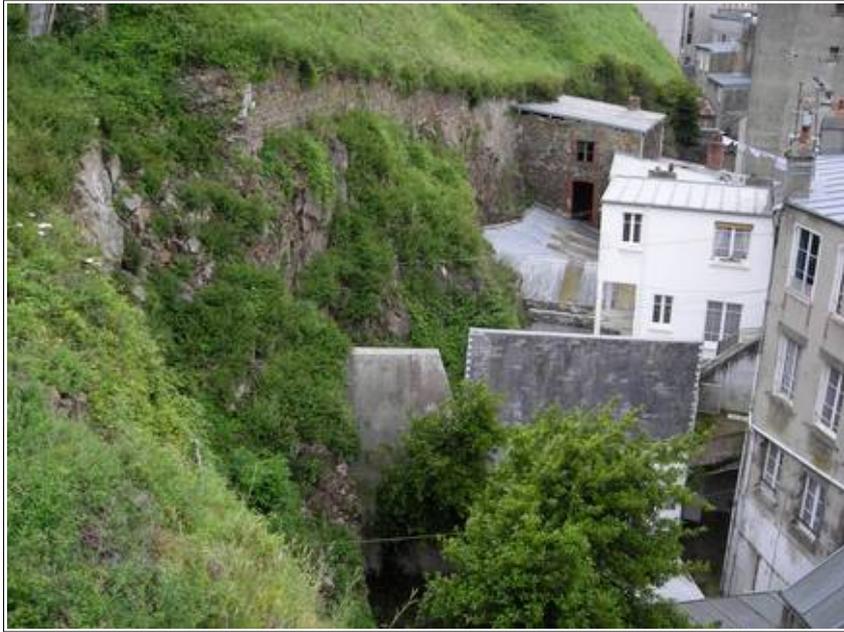
11 : commune de GRANVILLE, des éboulements surviennent régulièrement à l'arrière des maisons de la **rue du PORT**. Plusieurs propriétés ont ainsi été touchées : parcelles n°50, 52 et 54 en 1951, parcelle n°70 en 1995 et parcelle n°49 en 1996.

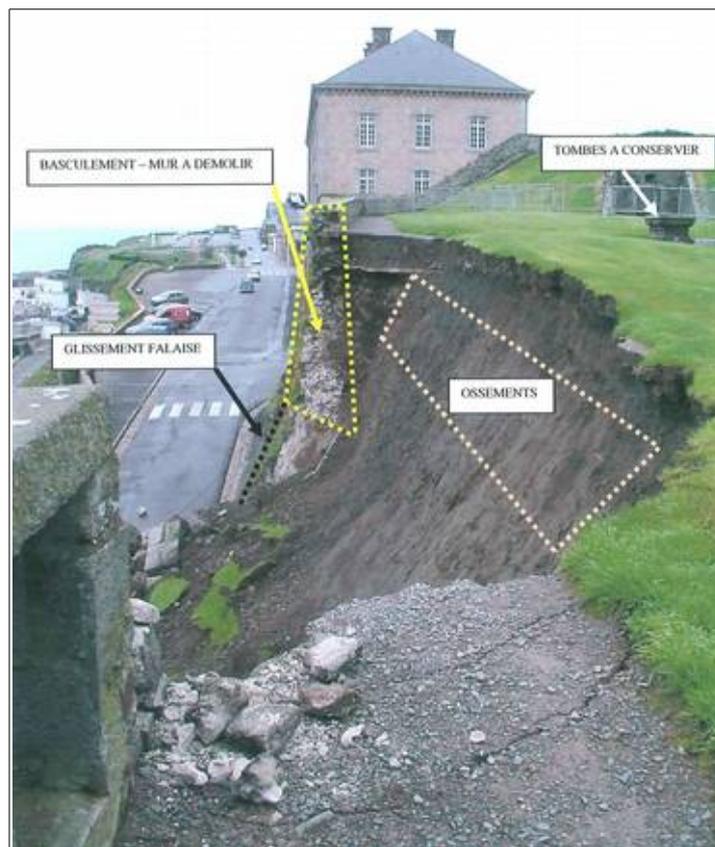
12 : commune de GRANVILLE, le rempart du parvis de l'église NOTRE-DAME s'est éboulé le 8 avril 2001 mobilisant plusieurs dizaines de mètres cubes de matériaux. Le **boulevard VAUFLEURY** a été totalement obstrué. Il a été depuis reconstruit à l'identique (photo suivante).

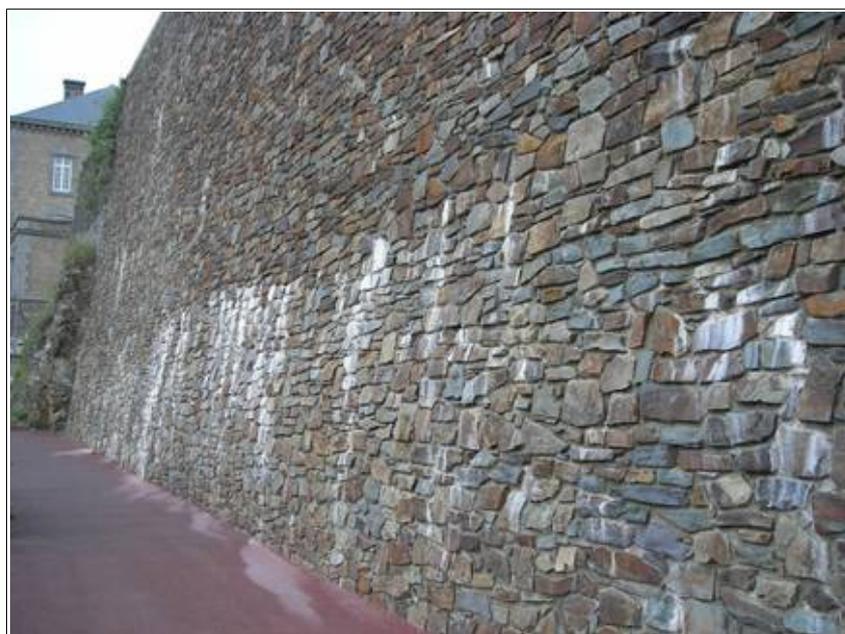
13 : commune de GRANVILLE, boulevard VAUFLEURY, mur du parvis de l'église NOTRE-DAME reconstruit, suite à l'éboulement de 2001. On remarquera les traces blanches au niveau des jointures liées aux adjuvants du béton projeté sur le rocher avant l'édification du mur (le massif rocheux étant schisteux il ne peut pas s'agir de dissolution calcaire). Ces traces chimiques ne peuvent être véhiculées que par des suintements d'eau souterraine, ce qui indique que des mises en charge sont possibles à l'arrière du mur (accumulation d'eau avec pression plus ou moins importante).

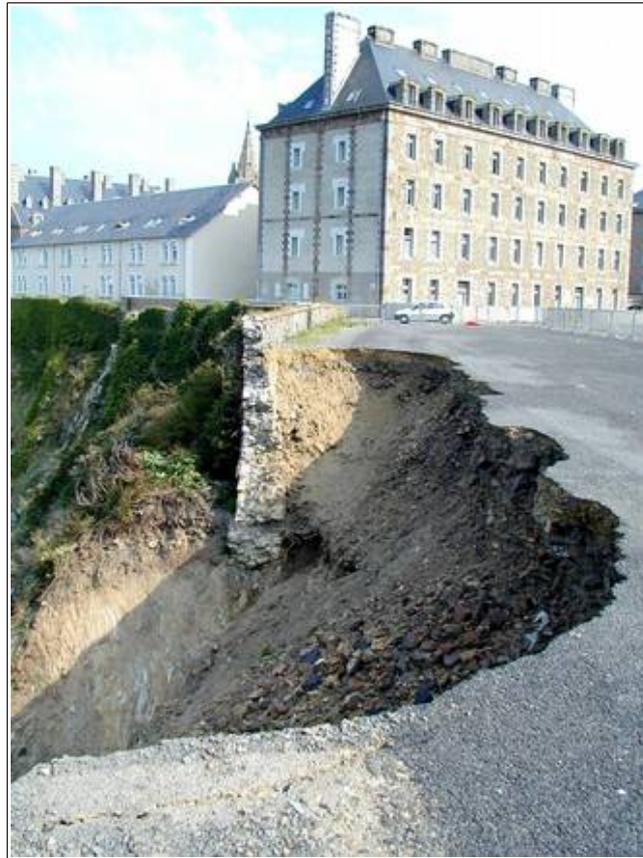
14 : commune de GRANVILLE, éboulement de juin 2001 au niveau de l'ancienne **PLACE D'ARME** réaménagée en parking. Une bande de terrain large d'environ 2 mètres s'est éboulée sur la plage, entraînant avec elle une partie de la bordure de la place et son mur de soutènement.

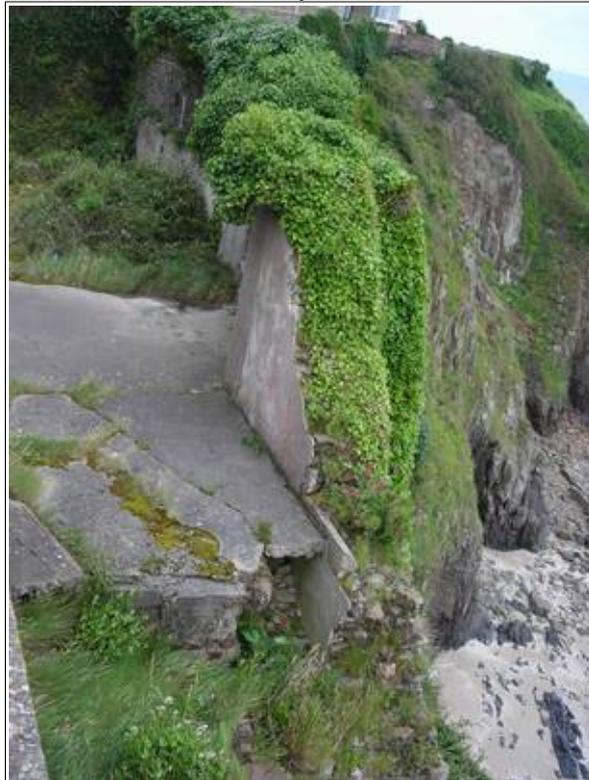
15 : commune de GRANVILLE, non loin du site précédent, des traces plus anciennes d'éboulement

sont visibles à l'arrière du foyer des jeunes travailleurs.

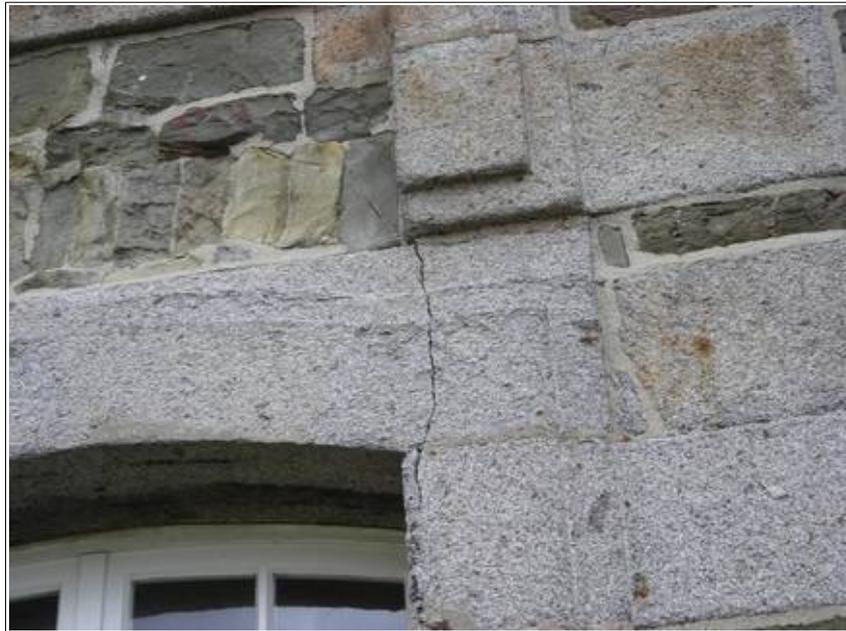
16 : commune de GRANVILLE, rue du Roc, on remarquera le linteau fissuré d'une des fenêtres de l'annexe de mairie. Ce bâtiment est construit en bordure de falaise. Sa façade nord s'appuie en partie dans la pente. Quelques dizaines de mètres au Nord-Est, c'est une échauguette située rue du Nord qui est également fissurée et qui a du faire l'objet de travaux de confortement (injection de coulis de ciment, ancrage de confortement du massif rocheux et ancrage de soutènement de l'édifice).

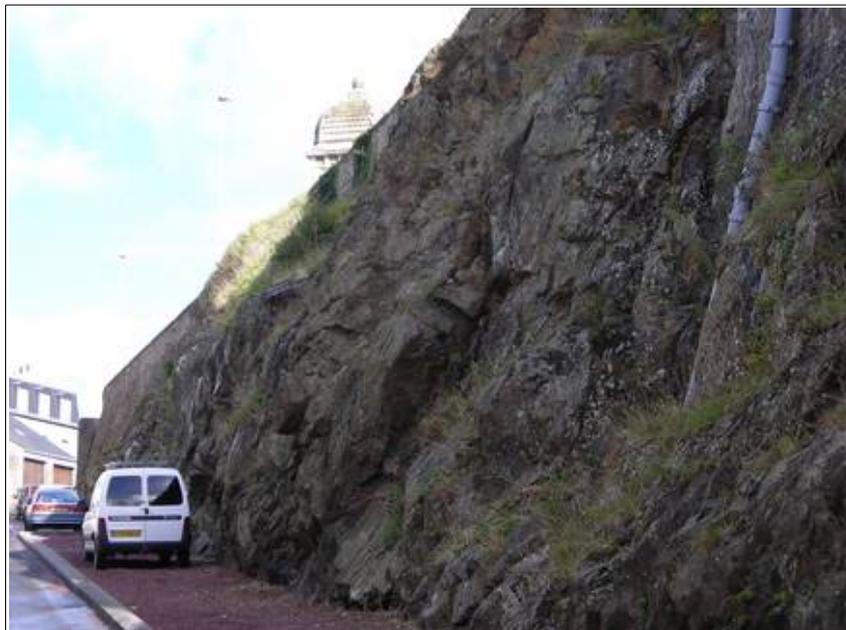
17 : commune de GRANVILLE, éboulement rue GUILLEBOT en 1995 ; une voiture en stationnement sérieusement endommagée par les blocs éboulés.

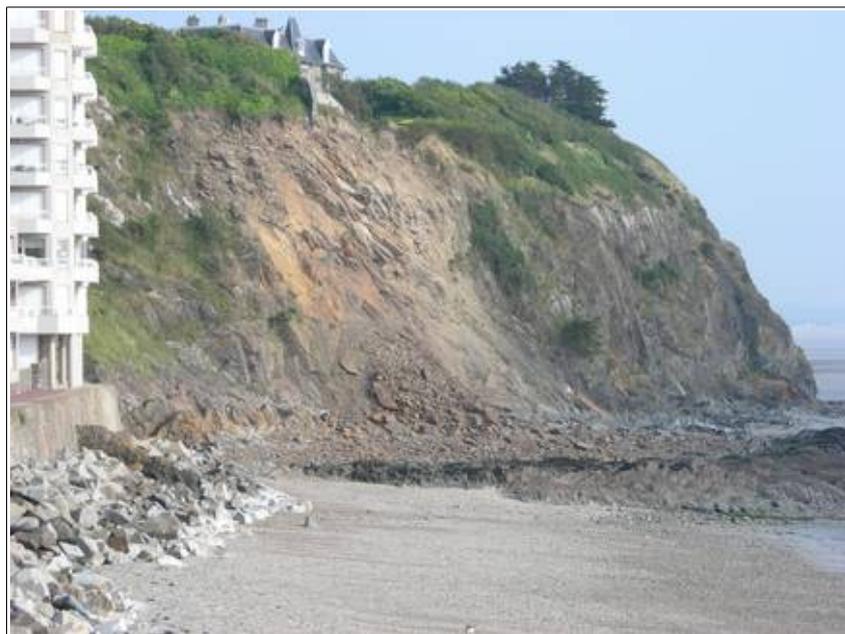
18 : commune de GRANVILLE, la **falaise de la ROCHE GAUTIER** s'éboule régulièrement. Deux éboulements majeurs ont été signalés en 2004 et 2007. Ils ont chacun mobilisés plusieurs dizaines de mètres cubes de pierres et de blocs. En tête de versant, on signalera une bâtisse située à environ 15 mètres de la rupture de pente. Le bord de la falaise recule petit à petit dans sa direction (régression de l'ordre de 1 à 2 mètres maximum à chaque éboulement). L'angle nord-ouest du mur d'enceinte de cette propriété a déjà été en partie emporté suite à la régression de la falaise (voir photo 19).

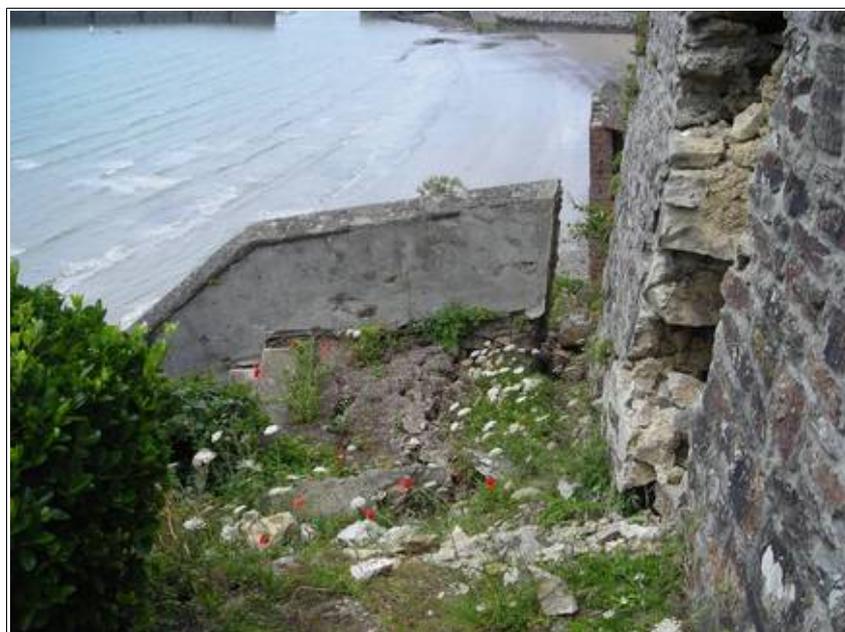
19 : commune de GRANVILLE, angle nord-ouest du mur d'enceinte de la **propriété de LA ROCHE GAUTIER** à l'état de ruine suite aux éboulements successifs de la falaise.

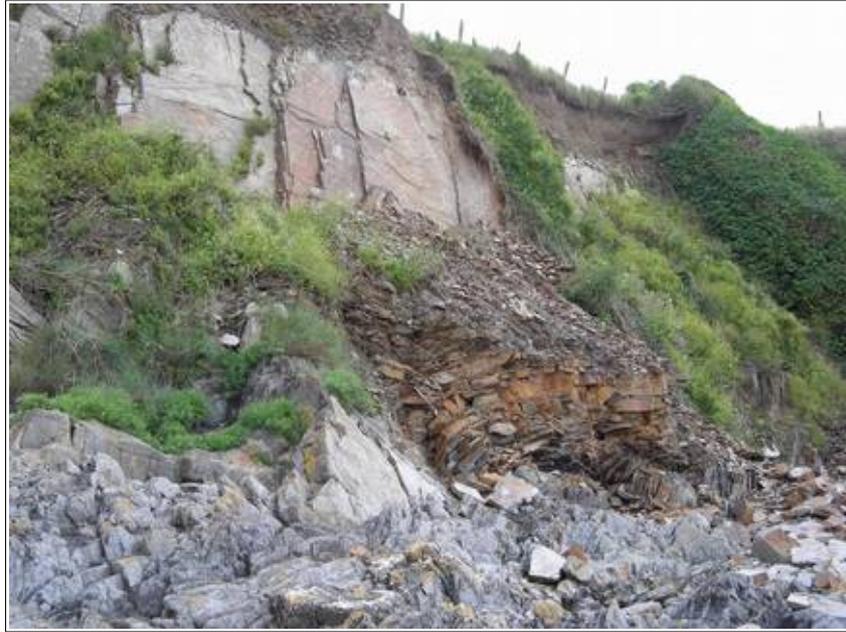
20 : commune de GRANVILLE, plusieurs petits éboulements sont visibles au pied de la falaise s'étendant **entre LA CRÊTE et LE FOURNEAU**. On notera l'altération et la fracturation très avancées de la roche qui tend à se déliter en petits fragments. Le rocher présente également une schistosité sub-verticale favorisant les phénomènes de fauchage.

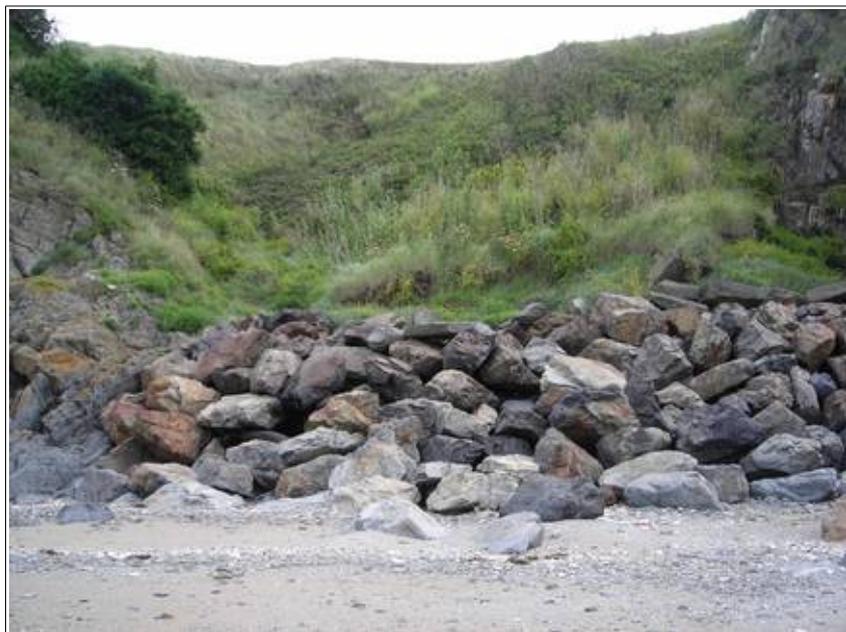
21 : commune de GRANVILLE, plusieurs soutènements en enrochements sont en place en pied de pente, **entre LA CRÊTE et LE FOURNEAU**, afin de stabiliser le talus aval de la RD911. Cette route tracée en bordure de falaise s'avère très vulnérable aux mouvements de terrain.
