# PROFIL DE VULNÉRABILITÉ

## Rapport technique

### ZONE DE PRODUCTION

### (50-07) – SAINT-VAAST-LA-HOUGUE

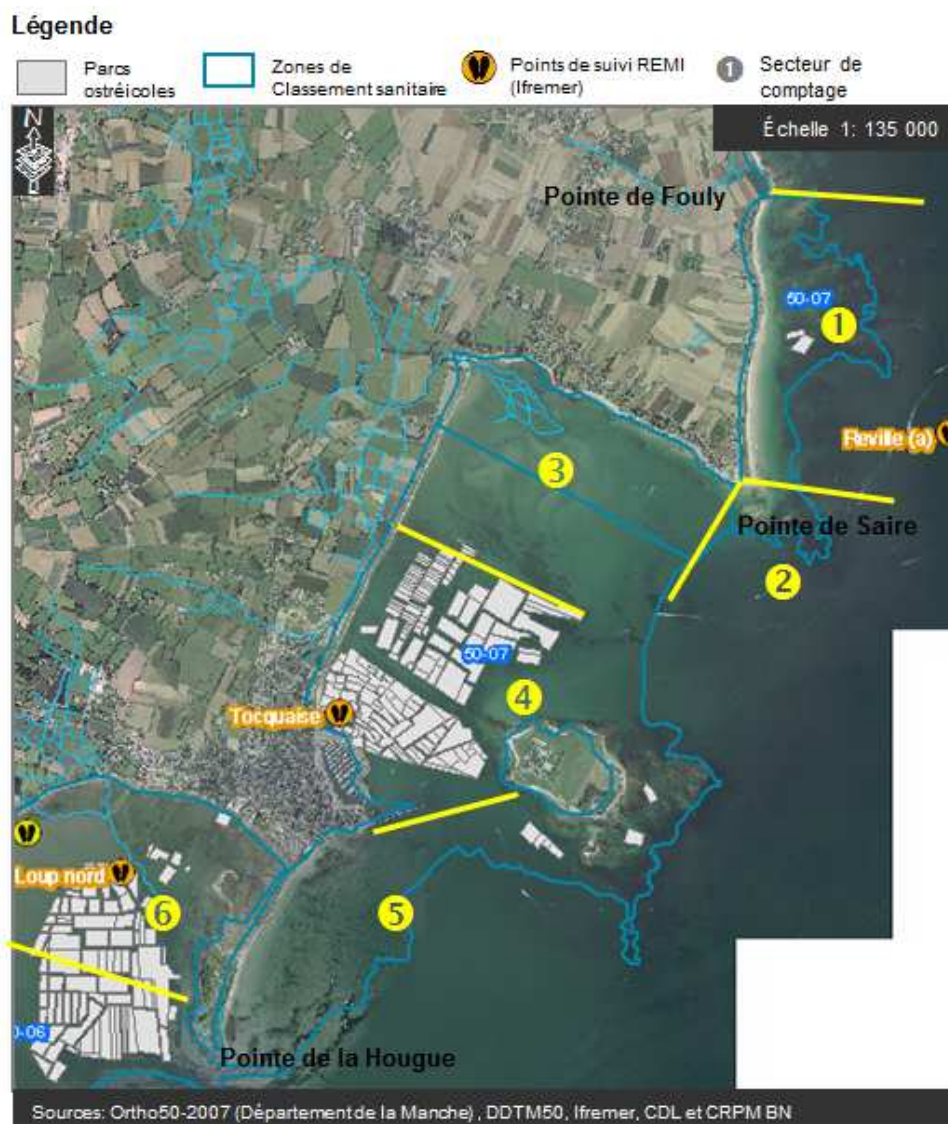
**Figure 3 :** Localisation des secteurs de comptage

Les récents comptages réalisés lors des grandes marées d'avril 2012 (CRPM BN) et d'août 2013 (Conservatoire du Littoral) ont permis de mettre en évidence une fréquentation non négligeable des pêcheurs à pied sur le secteur. Répartis entre les pointes de Fouly, de Saire, de la Hougue et la Baie de Morsalines (Anse du Cul de Loup), les effectifs variaient entre 400 et 700 pêcheurs à pied (Figure 3 et Tableau 3).

Secteur étudié	Nombres de pêcheurs à pied comptabilisés	
	Marée du 07/04/2012 (coeff 110-113)	Marée du 22/08/2013 (coeff 108-109)
① Roches du Dranguet	61	77
② Secteur rocheux de la pointe de Saire		150
③ Fond de Baie	206	159
④ Zone de Parcs ostréicoles		174
⑤ Pointe de la Hougue	104	136
⑥ Baie de Morsalines	60	14
<b>Total</b>	<b>431</b>	<b>710</b>

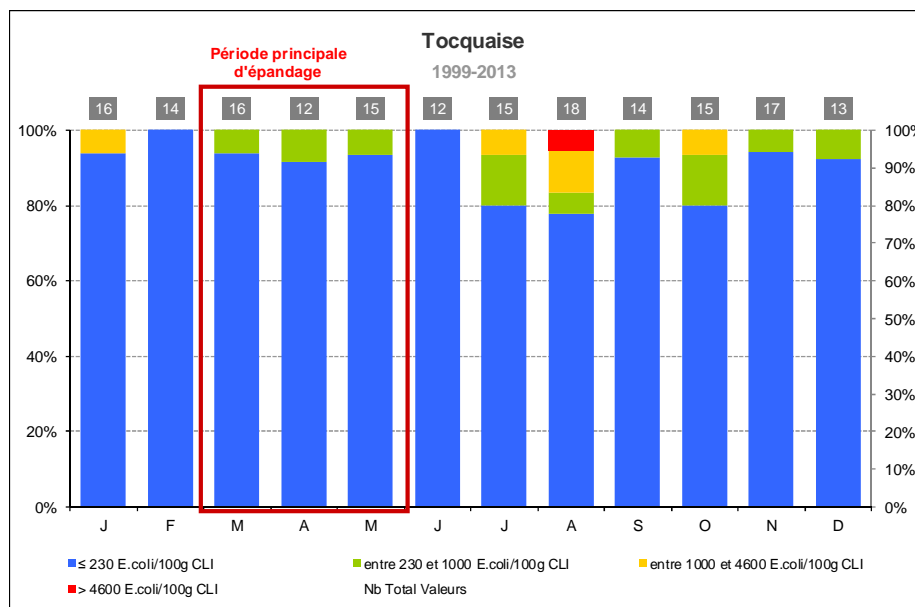
**Figure 7 :** Distribution saisonnière des concentrations en E.coli sur le point REMI de la Tocquaise sur la période 1999-2013

L'analyse saisonnière des résultats observés sur le point de la Tocquaise semble indiquer un nombre de contaminations (valeurs supérieures > à 1000 E.coli/100g de CLI) généralement plus élevé de juin à octobre (Figure 7).

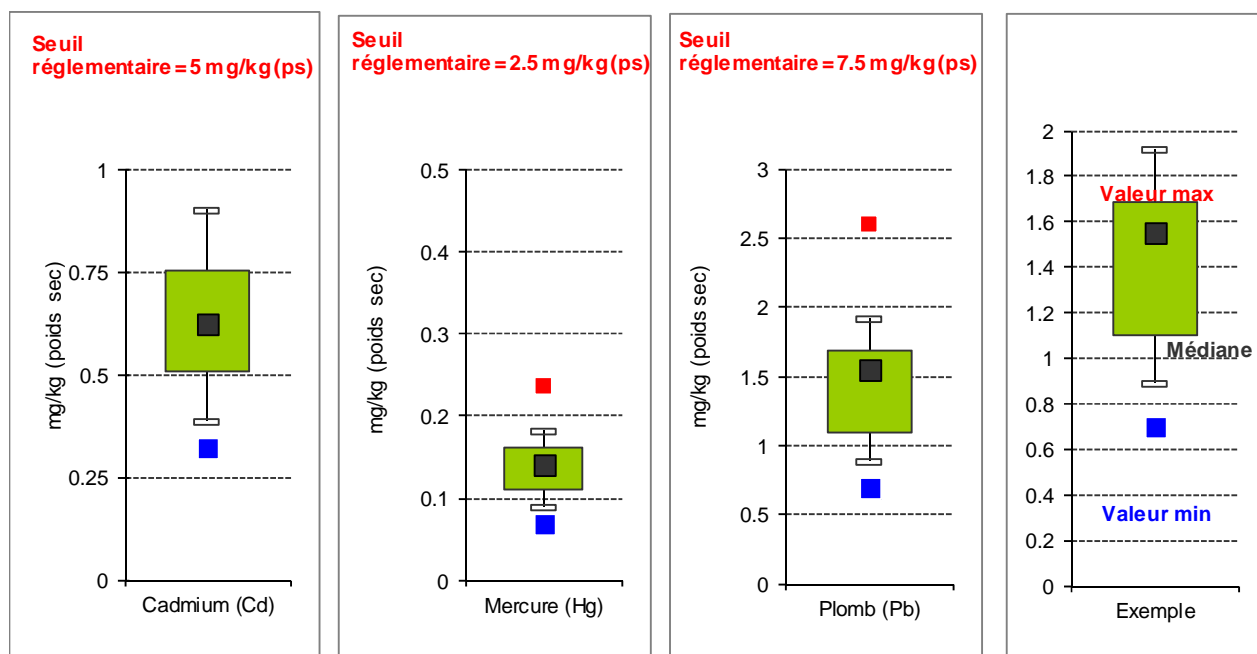
Figure 10 : Distribution des données (Boîtes à moustaches) acquises sur la période 1999-2011 sur le point du Moulard  
Données issues du réseau ROCCH de l'Ifremer

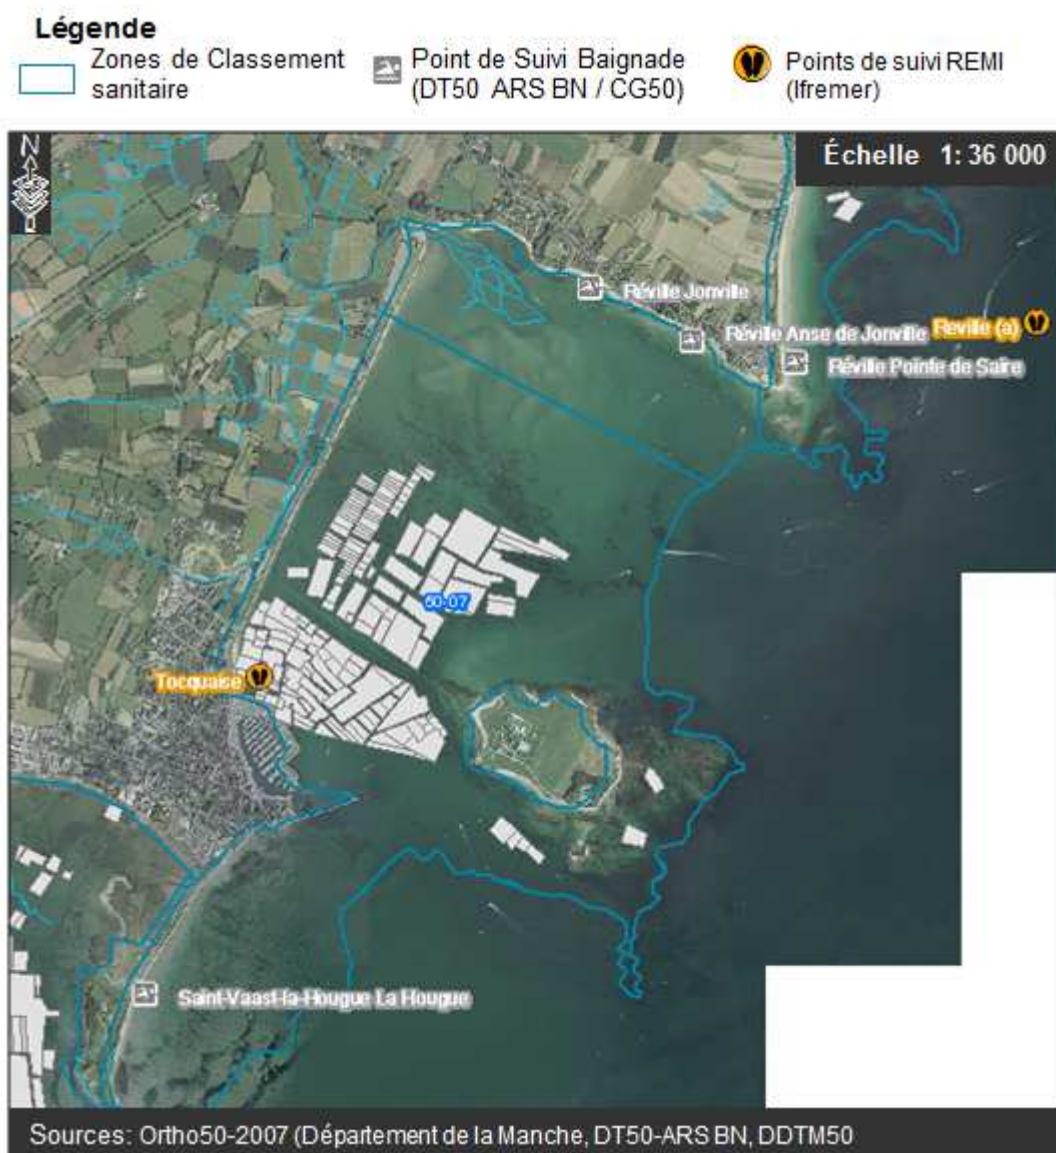
Figure 11 : Localisation des points de suivi de la qualité des eaux de baignade

La qualité des eaux de baignade environnantes peut apporter un éclairage complémentaire quant au niveau de contamination bactériologique du secteur étudié. Au nord de la zone de production, se répartissent le long du littoral réveillais les plages de Jonville, de l'Anse de Jonville et de la Pointe de Saire (Figure 11). Au sud de la zone, la plage de Saint-Vaast-la-Hougue s'étend le long de la Pointe de la Hougue. Ces plages font l'objet d'un contrôle sanitaire de la qualité de leurs eaux de baignade depuis plus de vingt ans. Les données étudiées dans le cadre du présent profil se résument à la période 1999-2013.

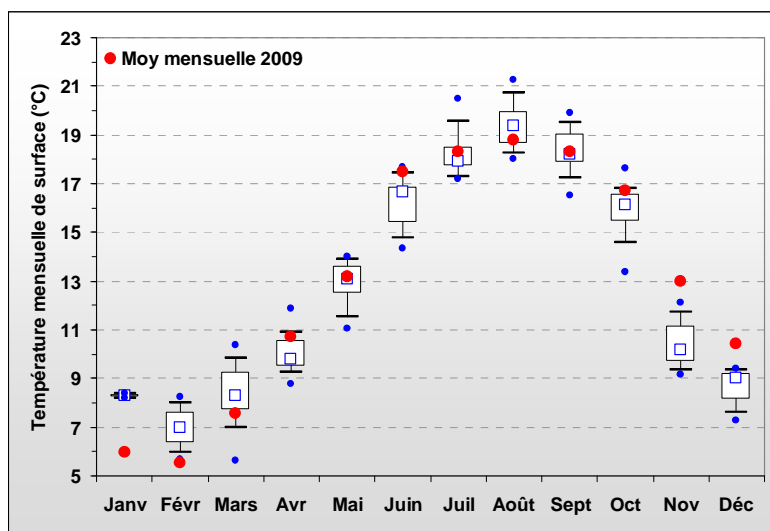
Figure 14: Distribution mensuelle de la température de l'eau sur le point suivi La Hougue sur la période 2001-2009 (IFREMER-LERN)

Issues du réseau RHLN de l'IFREMER (Figure 14), les données acquises au point La Hougue (situé dans l'Anse du Cul de Loup) indiquent des températures de surface oscillant entre 5 et 21°C sur l'ensemble de l'année. Elles se situent entre 5 et 10°C l'hiver et entre 15 et 21°C l'été.

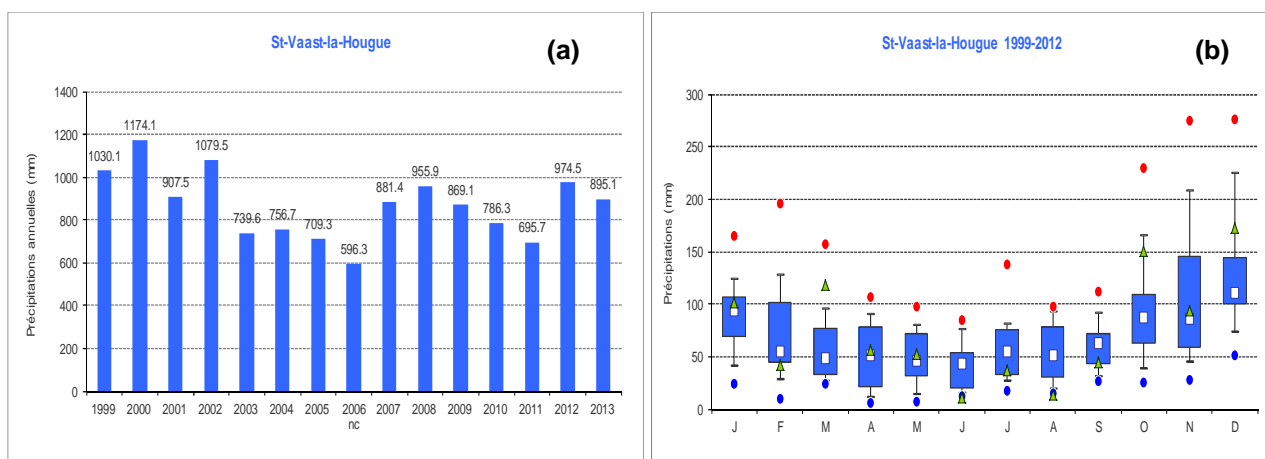
Figure 15 : (a) Évolution annuelle des précipitations (nc : année non complète) – (b) Distribution des précipitations mensuelles sur la station de Saint-Vaast-la-Hougue entre 1999 et 2012 (Données Météo France)

Le département de la Manche se situe dans un régime océanique tempéré. Les précipitations annuelles enregistrées sur la station de Saint-Vaast-la-Hougue varient entre 700 mm (en 2011) et 1200 mm (en 2000) sur la période 1999-2013 (Figure 15a). Les mois d'octobre, novembre, décembre et janvier sont généralement les plus pluvieux (Figure 15b).

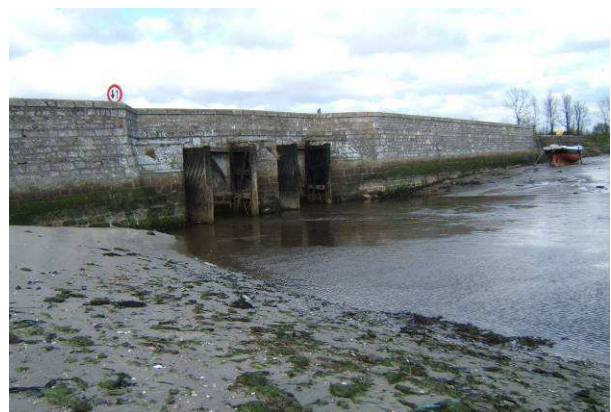
Figure 23 : Vue sur les portes à flots à l'embouchure de la Saïre

Muni de portes à flots, l'exutoire de la Saïre débouche au nord de la zone conchylicole, à environ 1km des premiers parcs ostréicoles de la Coulége (Figure 22). L'ampleur de son bassin versant et les activités, principalement agricoles, qui s'y développent, lui confèrent une qualité relativement fragile. La Saïre représente ainsi une source de contamination potentielle pour la qualité des eaux littorales et leurs usages (baignade, élevage conchylicole, pêche à pied, etc.).

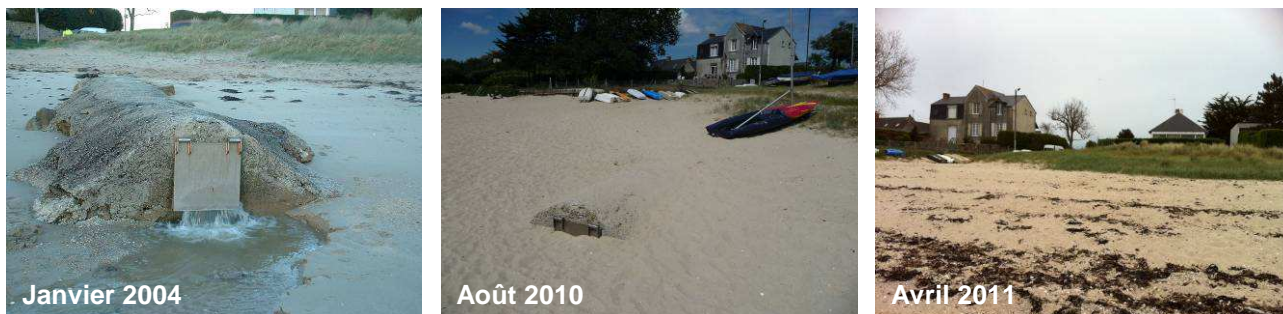
**Figure 26** : Ensablement de l'émissaire pluvial de Jonville (photos DT50-ARS BN et LDA 50)

- les saisons : en période sèche, les eaux usées issues des raccordements illicites stagnent dans le collecteur pluvial et sont évacuées par lessivage à l'occasion d'événements pluvieux. En période de hautes eaux le pluvial draine les eaux de la nappe auxquelles peuvent se mélanger des eaux usées.
- L'ensablement du pluvial : depuis 2005 il semble que le pluvial de Jonville soit de plus en plus ensablé voire totalement enseveli (Figure 26) ce qui pose question sur l'écoulement des eaux pluviales du secteur ? Infiltration dans le sable de la plage, débordement en amont du réseau, etc. ?

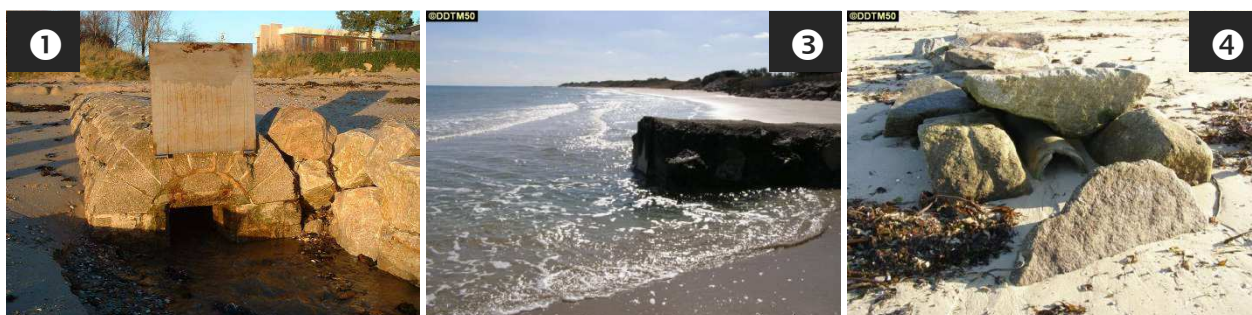
**Figure 27** : Émissaires pluviaux du littoral réveillais (Clichés de la DDTM 50 et DT50 de l'ARS BN)

❶ Face à l'hôtel "Villa La Gervaiserie" - ❸ Face aux parcs ostréicoles nord ❹ Pointe de la Saire

Le littoral réveillais compte d'autres rejets côtiers (Figure 22). Identifiés par la DDTM 50, il s'agit principalement d'émissaires pluviaux, parfois équipés de portes à flot comme celui situé face à l'hôtel de Jonville (n°❶ - Figure 27) ou celui situé face aux parcs ostréicoles de l'extrême nord de la zone (n°❸ - Figure 27). Il est à noter qu'aucun de ces rejets ne fait l'objet de suivis bactériologiques réguliers.

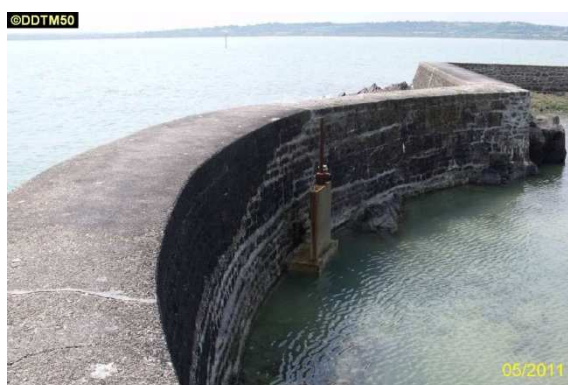
**Figure 28** : Émissaires pluviaux du littoral réveillais (Clichés de la DDTM 50 et DT50 de l’ARS BN)

Enfin, situé au sud de la pointe de la Hougue (Figure 22), l’émissaire n° 5 est une vanne qui permet de vidanger les douves du fort de la Hougue (Figure 28).

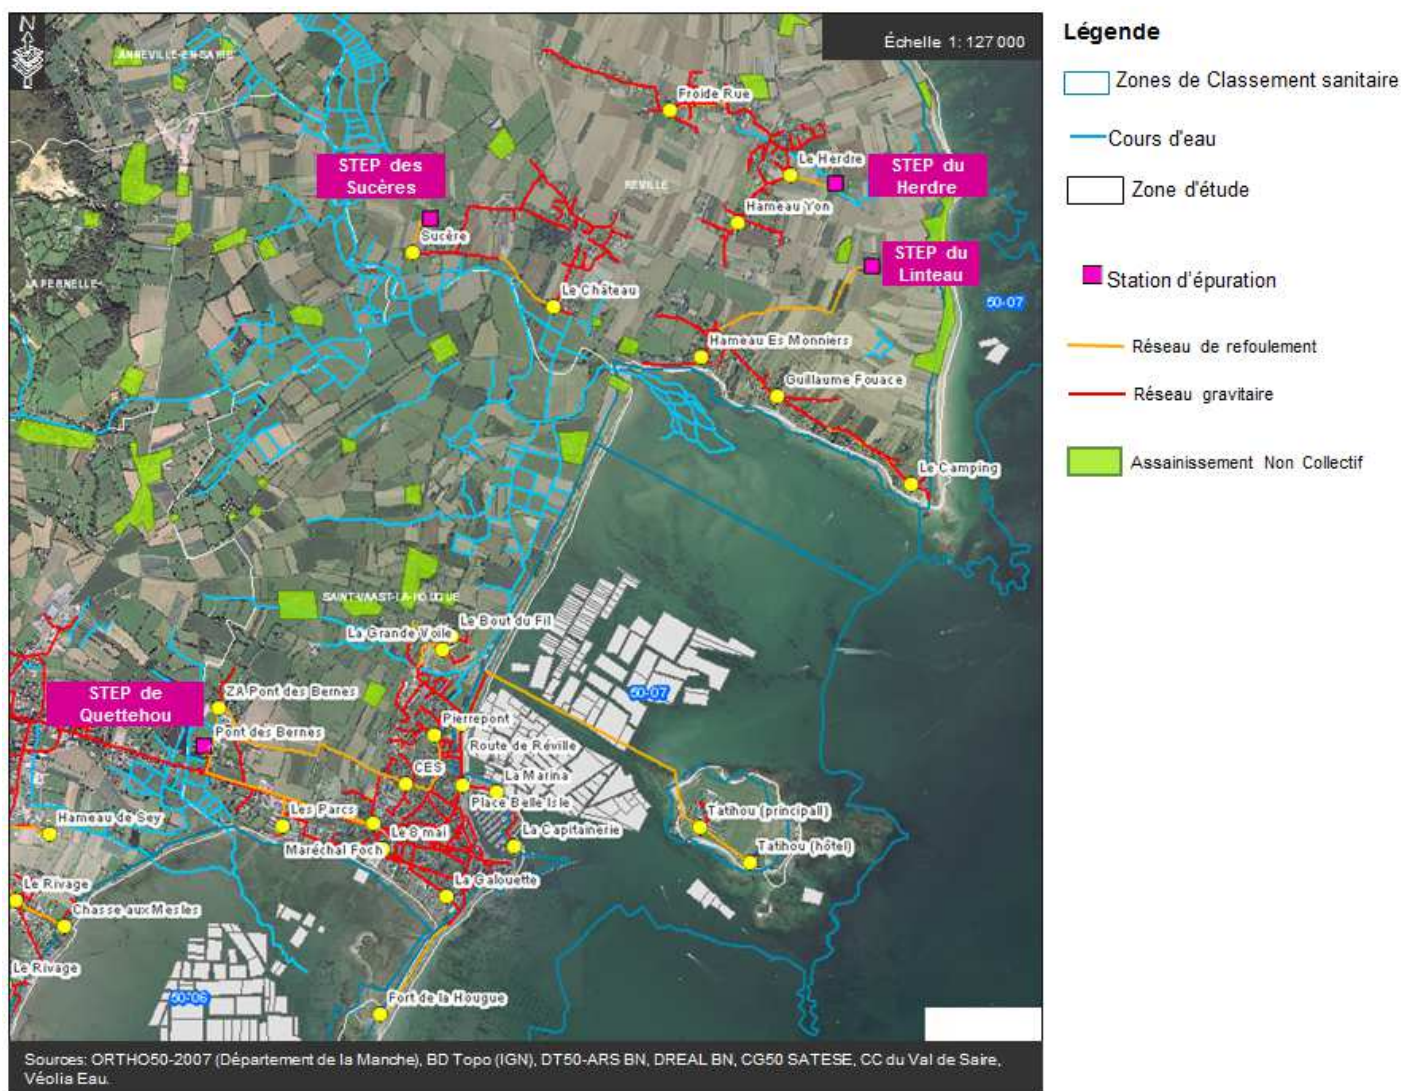
**Figure 29** : Localisation des réseaux d'assainissement collectif et zones d'assainissement non collectif sur la zone d'influence microbologique immédiate du secteur d'étude

Sur la zone d'étude, seules les communes littorales de Réville et de Saint-Vaast-la-Hougue disposent aujourd'hui de réseaux d'assainissement collectif des eaux usées (Figure 29). Sur le reste de la zone, hormis la commune du Mesnil-au-Val, située en tête du bassin versant de la Saire, l'épuration des eaux usées est assurée par des systèmes d'assainissement non collectif.

Sur la commune de Réville, les premiers réseaux de type séparatif ont été développés à partir de 1991 sur les hameaux littoraux Es Monniers et de Jonville, puis sur le bourg en 1993 et enfin au niveau des hameaux Yon et de la Froide Rue (1999). Chacun de ces trois secteurs dispose de sa propre unité de traitement. Bien que située en dehors de la zone d'étude, la station d'épuration de Quettehou qui assure le traitement des eaux usées de la commune de Saint-Vaast-la-Hougue sera étudiée dans ce profil compte-tenu du fait que son rejet soit dirigé vers le port au sein de la zone de production. Une vue d'ensemble des réseaux d'assainissement existants en septembre 2014 est présentée aux Figures 29, 30 et 32.

Situé à l'extrémité de la pointe de Saire, le camping municipal de Jonville dispose de 179 emplacements. Les sanitaires du camping sont raccordés au réseau d'assainissement communal depuis juillet 1991 (Figure 29). Avec des capacités d'accueil respectives de 147 et 183 places, les campings du Rivage et de la Gallouette sont raccordés au système d'assainissement des communes de Quettehou et de Saint-Vaast-la-Hougue. Le camping de la Gallouette dispose depuis 2004 d'une aire de service pour les camping-cars (PNR MCB, 2009).

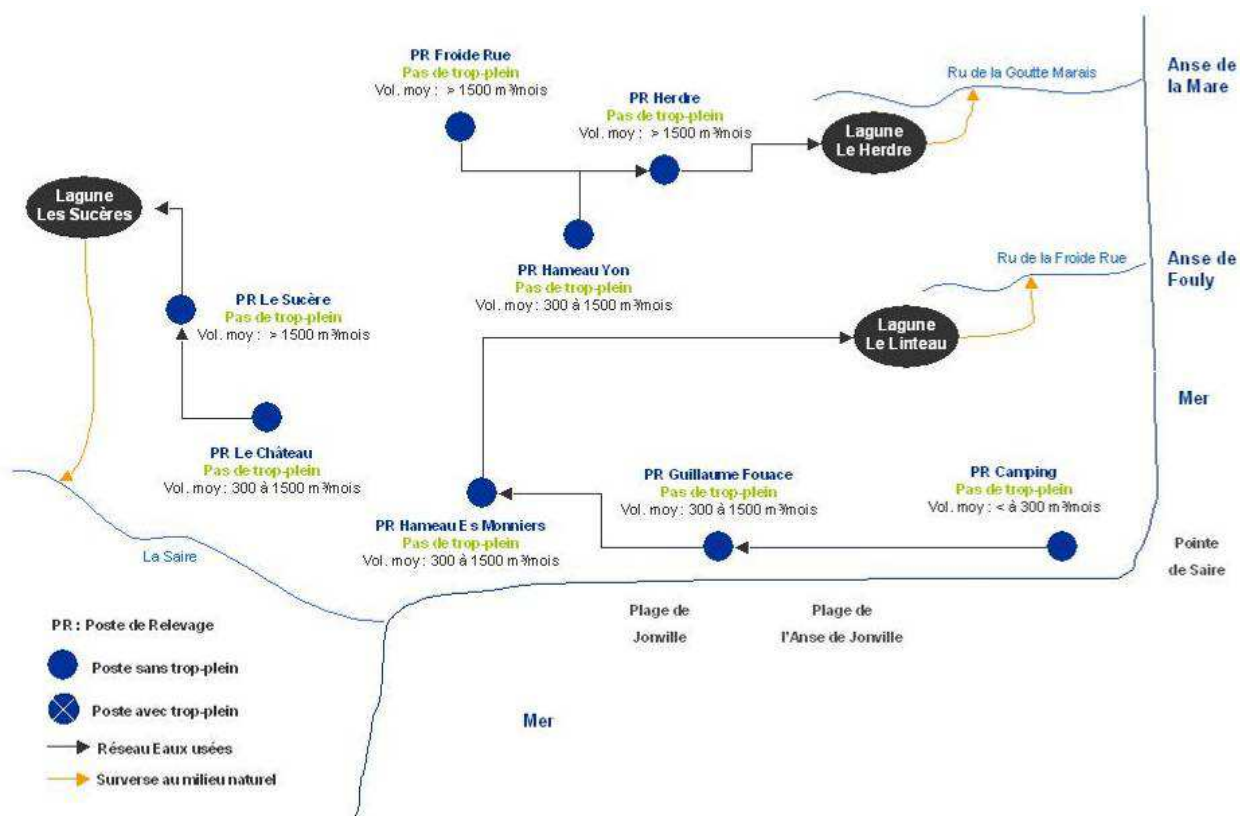
Figure 30 : Schéma conceptuel des réseaux d'assainissement sur la commune de Réville

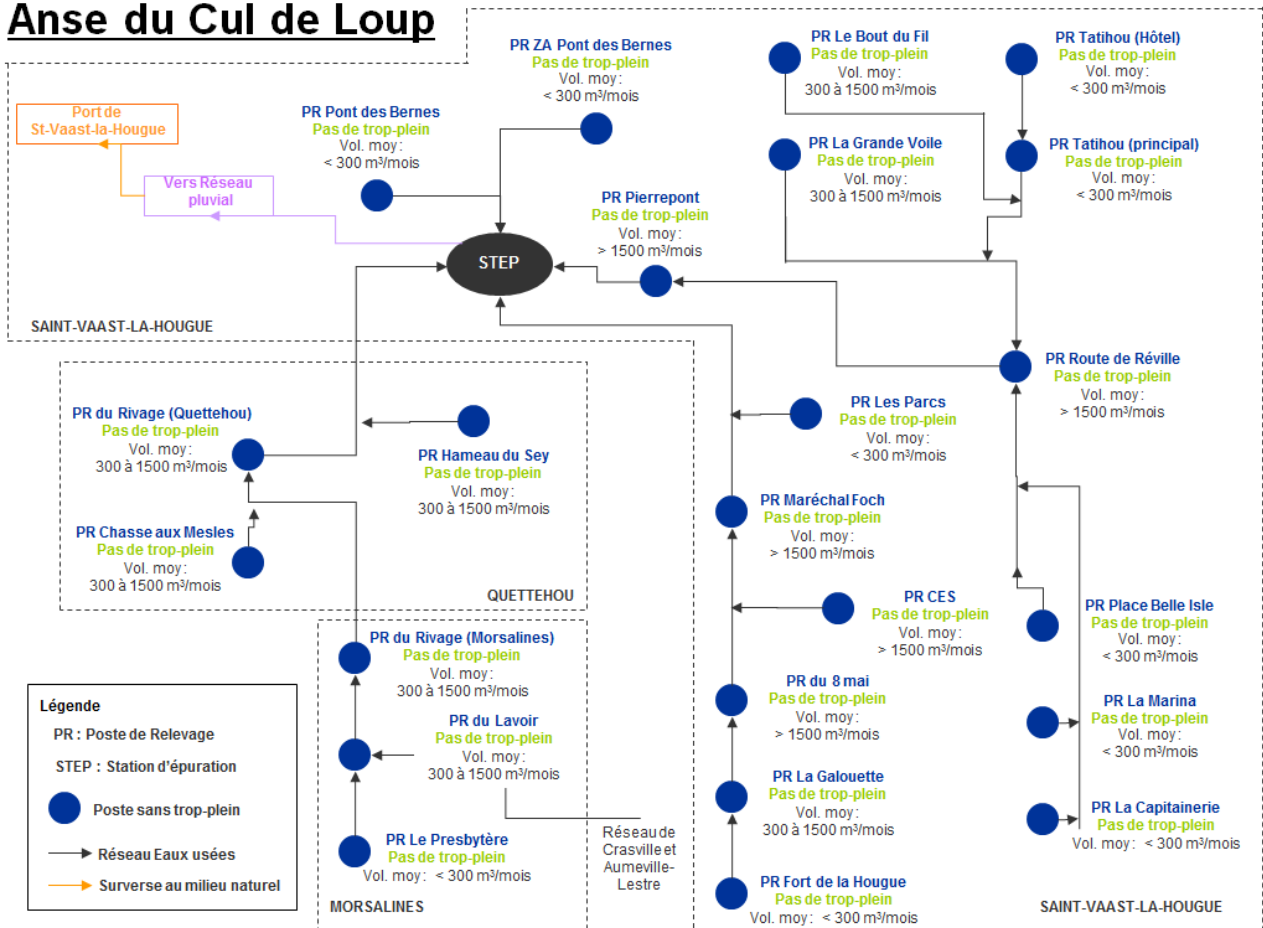
Figure 32 : Schéma conceptuel des réseaux d'assainissement de l'Anse du Cul de Loup

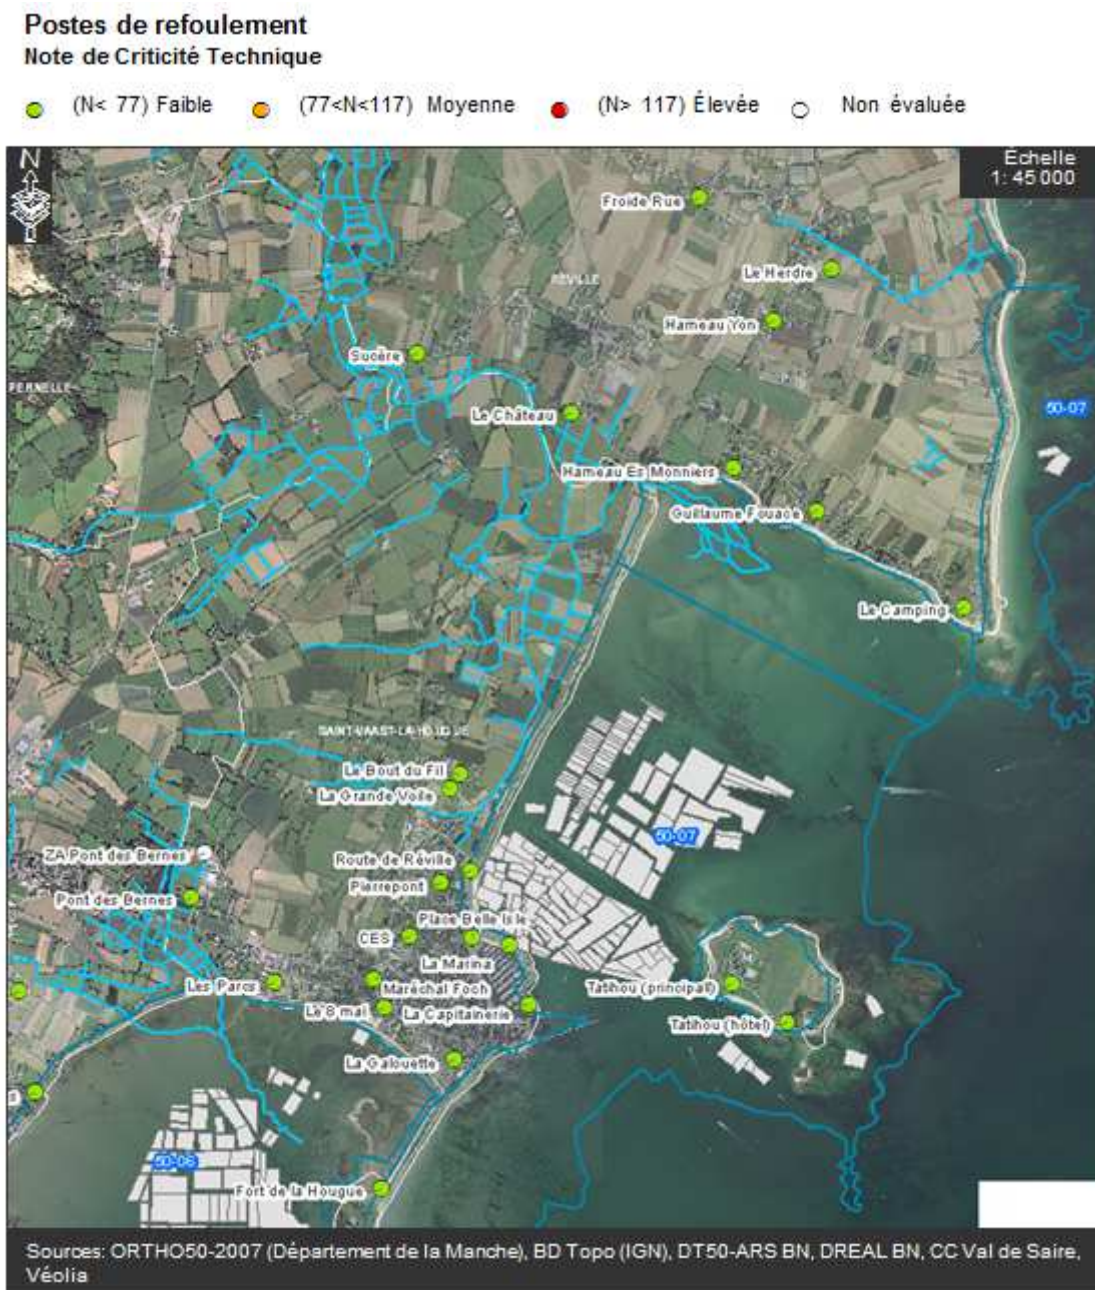
**Figure 34** : Criticité globale des postes de refoulement sur le secteur d'étude

- équipé de deux pompes en permutation automatique,
- possédant un trop-plein,
- avec des occurrences d'alarmes de mise en charge supérieure à 4 fois /an,
- un débit de refoulement moyen compris entre 300 et 1500 m<sup>3</sup>/mois,
- le milieu récepteur est un milieu aquatique accessible au minimum via un pluvial végétalisé et dont la distance avec le trop plein du poste est inférieure à 1km.

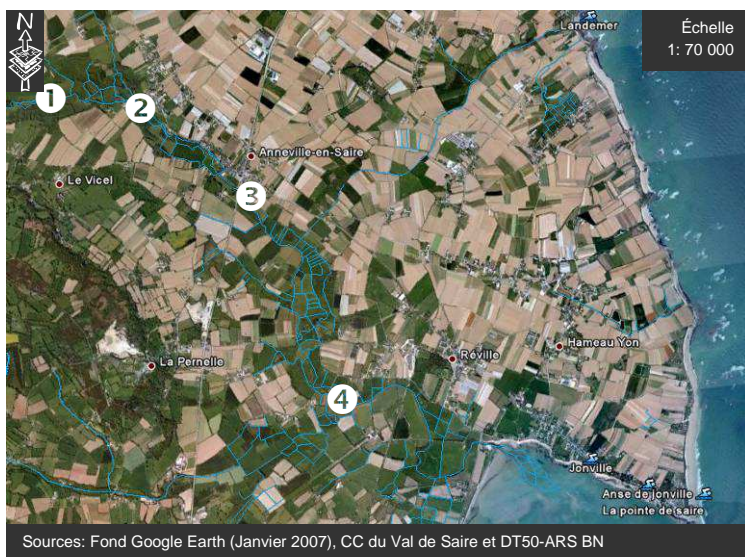
- Le point ❶ réalisé au lieu-dit “La Planque” caractérise la Saire à l’amont de l’agglomération d’Anneville-en-Saire
- Le point ❷ prélevé au Moulin d’Esseules (au niveau du pont) est situé en amont d’Anneville-en-Saire, mais sous l’influence d’un rejet d’eau de ruissellement en provenance de la rue de Valcanville
- Le point ❸, Sous le CD 902, caractérise la Saire en aval du rejet de la majeure partie du réseau pluvial équipant le bourg
- Le point ❹, situé au Pont du Gravier, permet d’apprécier la qualité de la rivière entre l’aval du bourg d’Anneville et les premiers villages de Réville, sachant que le rejet de la station des Sucères s’évacue par des chenaux vers les marais en amont de ce point

**Figure 36** : Localisation des points de suivi pour la caractérisation du profil microbiologique de la Saire (CC du Val de Saire et DT50 – ARS BN)

Dans le cadre de l'étude d'impact du premier projet de création d'une station d'épuration à Anneville-en-Saire, la Communauté de Communes du Val de Saire, en partenariat avec le service Santé Environnement de la DT50 de l'ARS BN, avait souhaité apprécier la situation initiale en caractérisant le profil bactériologique de la Saire entre l'amont de l'agglomération d'Anneville-en-Saire et son exutoire (Figure 36).

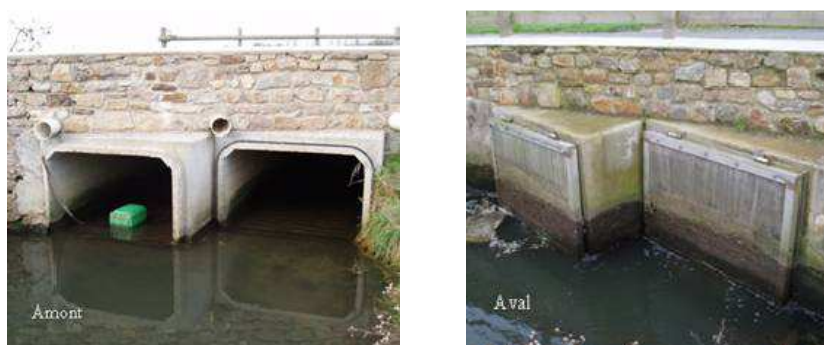
Figure 37 : Vue sur les portes à flot avant rejet dans la Saire (Illustrations issues de l'étude SOGREAH, 2006)

Sur Saint-Vaast-la-Hougue, l'évacuation des eaux pluviales se fait au moyen de deux systèmes : un réseau de canalisations (13 000 m) et un réseau de fossés. Le réseau de canalisations, qui se localise exclusivement dans la zone agglomérée, est dans sa grande majorité en béton ; les eaux y circulent gravitairement jusqu'aux différents exutoires que sont l'Anse du Cul de Loup, le port et le collecteur à ciel ouvert qui se jette dans le cours d'eau de la Saire au nord. À sa jonction avec la Saire (à 800 m de son exutoire), ce collecteur d'eau pluvial est équipé deux portes à flots qui empêchent les remontées d'eau de mer vers l'amont (Figure 37).

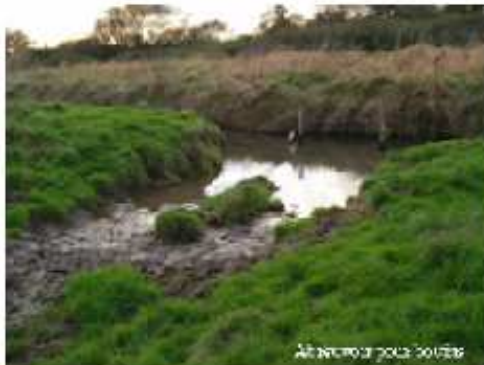
Figure 41 : Vue sur un abreuvoir sauvage (SOGREAH, 2006)

Les secteurs les plus impactés correspondaient à la partie aval de la Saire et ses affluents du Querbot et de la Butte pour lesquels les pourcentages de berges piétinées étaient respectivement de 28 et 25 %. On notera également que le diagnostic mené en 2006 sur les réseaux d'eaux pluviales avait permis de mettre en évidence l'existence d'abreuvoirs sauvages le long du drain principal qui achemine les eaux pluviales du nord de Saint-Vaast-la-Hougue vers la Saire (Figure 41).

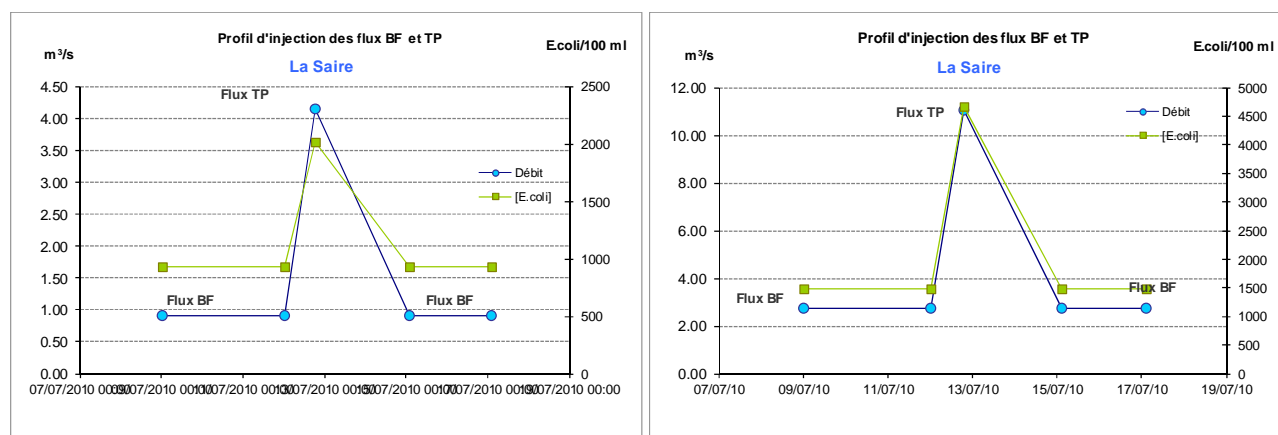
Figure 48 : Profil d'injection des flux Bruit de Fond et Temps de Pluie

Afin de se placer dans des conditions les plus proches de la réalité, les flux bactériens apportés par ce cours d'eau ont été injectés de la façon suivante :
