# PROFIL DE VULNÉRABILITÉ

## Rapport technique

### ZONE DE PRODUCTION

### (50-06) – BAIE DE MORSALINES

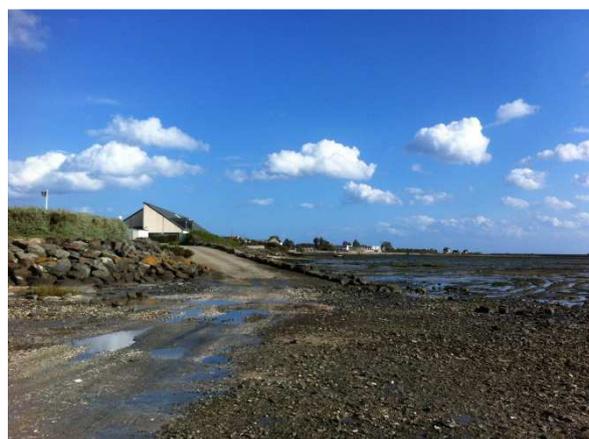
Figure 2 : Vue sur la cale de la zone conchylicole d'Euromer

Établie sur la côte nord-est du Cotentin, la zone de production conchylicole de la Baie de Morsalines s'étend sur 5 km entre la commune de Crasville au sud et celle de Saint-Vaast-la-Hougue au nord (Figure 1). Au large, la zone est délimitée par la limite des plus basses mers. Les cales des zones conchylicoles de Saint-Vaast-la-Hougue (Conchylimer et Euromer) en constituent les deux principaux accès.

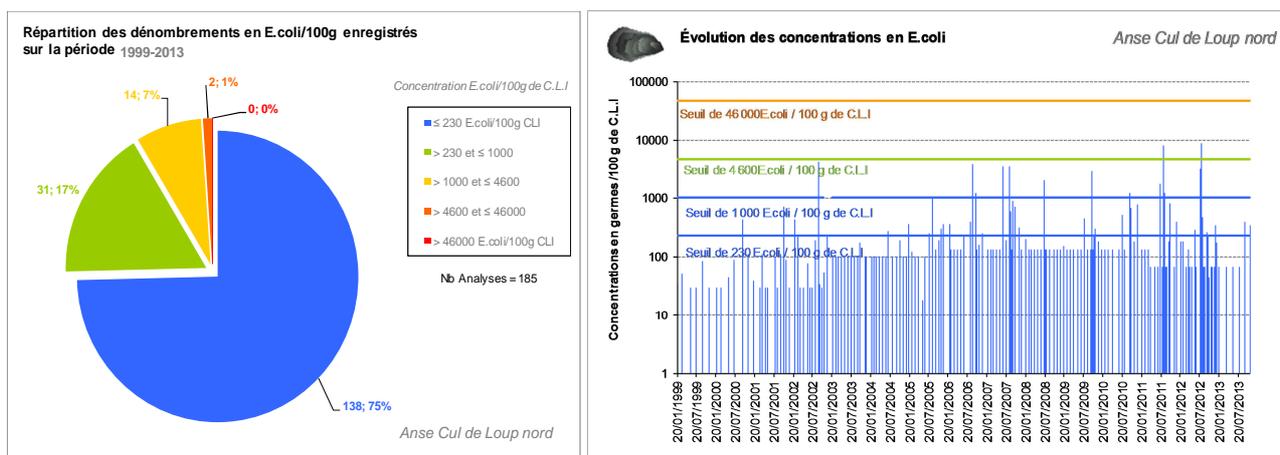
**Figure 4 :** Évolution des concentrations en E.coli sur le point REMI Anse du Cul de Loup nord sur la période 1999-2013. Concentrations exprimées en nombre de germes d'*Escherichia coli* dans 100 g de Chair et Liquide Intervalvaire (C.L.I.). Les lignes de référence horizontales correspondent aux seuils fixés par le règlement européen (CE) n° 854/2004 et l'arrêté du 21/05/1999.

Situé à l'extrême nord de la zone, le point de suivi de "L'Anse du Cul de Loup nord" fait l'objet d'un contrôle sanitaire depuis plus de vingt ans. Les données étudiées dans le cadre du profil se résument à la période 1999-2013 (Figure 4).

Depuis 1999, 75 % des concentrations enregistrées se situent en dessous de la valeur seuil des 230 E.coli /100g de C.L.I. fixée par le règlement européen (CE) n° 854/2004. Bien qu'observant quelques pics de concentration, le secteur observait globalement une bonne qualité des coquillages. Toutefois depuis 2005, les analyses réalisées sur ce point semblent indiquer une dégradation des résultats (Figure 4). En effet, la fréquence de dépassement de la valeur seuil des 230 E.coli /100g de C.L.I. a nettement augmenté ; ce qui a entraîné un classement B pour les bivalves non fouisseurs en 2013 (Arrêté n° CM 12-042 du 30 mai 2012, entrée en vigueur le 15 janvier 2013).

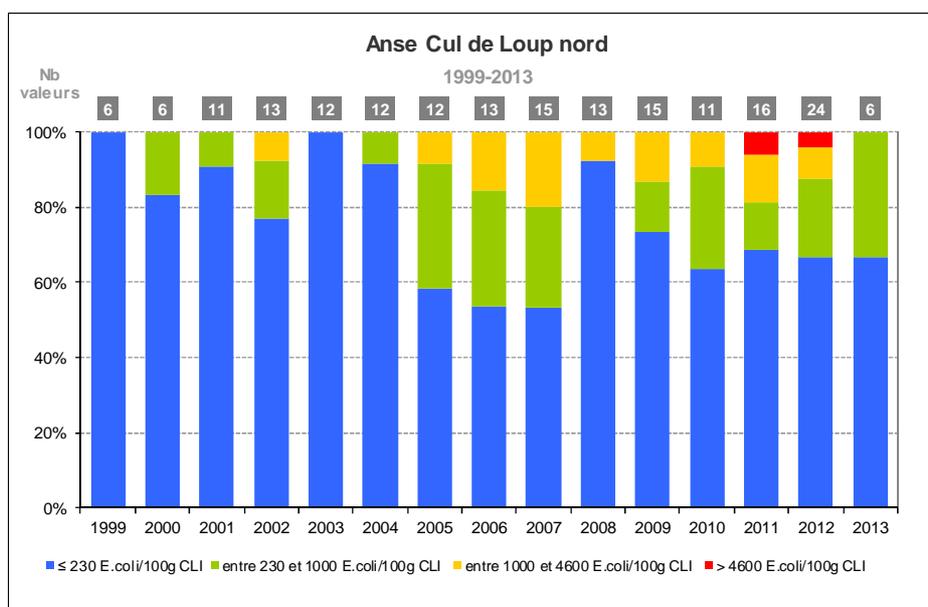
**Figure 5 :** Distribution annuelle des concentrations en E.coli sur le point REMI de l'Anse du Cul de Loup nord sur la période 1999-2013

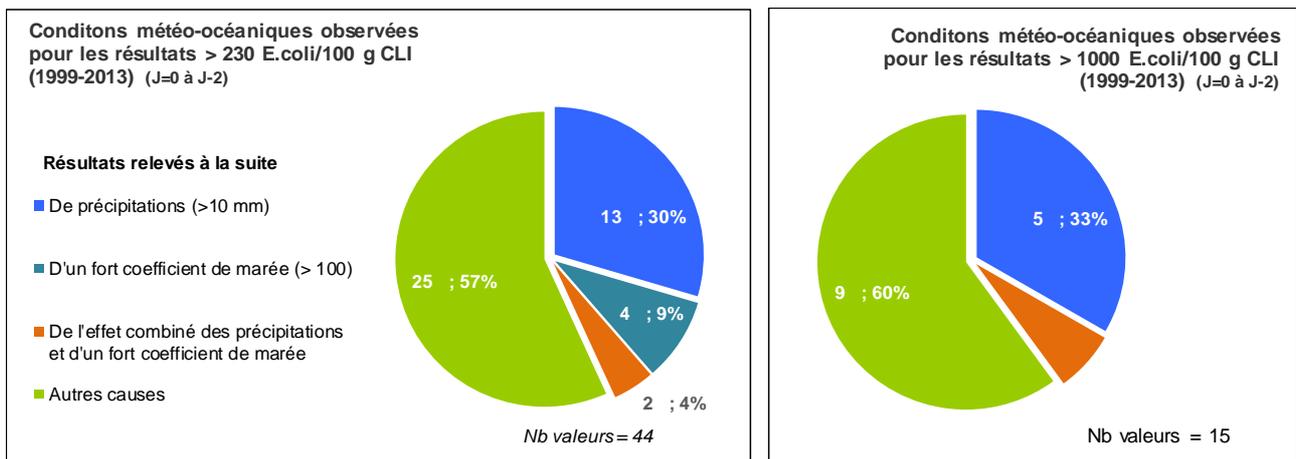
**Figure 6 :** Influence des conditions météo-océaniques sur la qualité du point REMI Anse du Cul de Loup nord  
Analyses sur les données REMI de 1999 à 2013

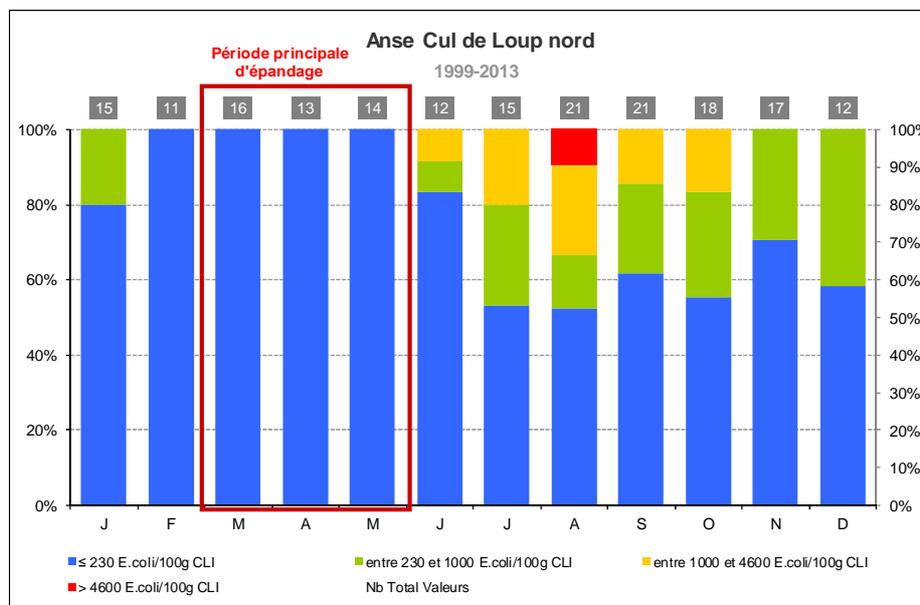
**Figure 7 :** Distribution saisonnière des concentrations en E.coli sur le point REMI de l'Anse du Cul de Loup sur la période 1999-2013

Tout comme sur la zone conchylicole de Saint-Vaast-la-Hougue, l'analyse saisonnière des résultats observés sur le point de l'Anse du Cul de Loup semble indiquer un nombre de contaminations (valeurs > à 1000 E.coli/100g de CLI) généralement plus élevé durant les mois de juin à octobre (Figure 7).

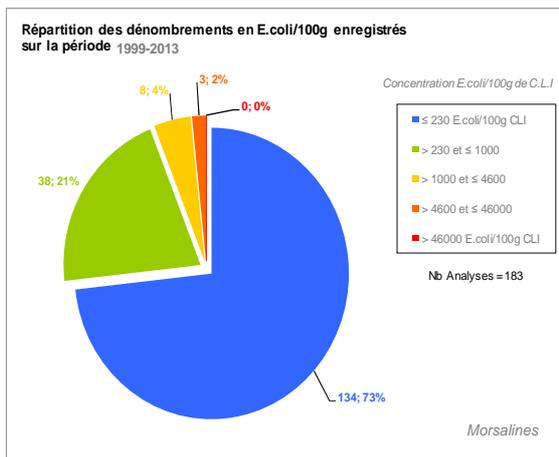
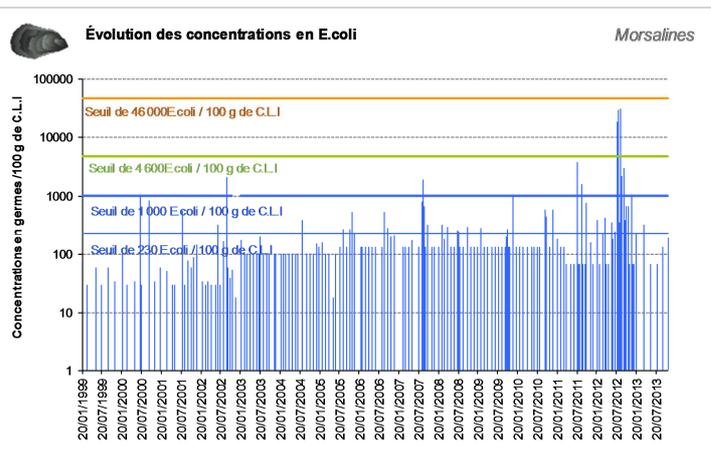
**Figure 8 :** Évolution des concentrations en E.coli sur le point REMI de Morsalines sur la période 1999-2013  
Concentrations exprimées en nombre de germes d'*Escherichia coli* dans 100 g de Chair et Liquide Intervalvaire (C.L.I). Les lignes de référence horizontales correspondent aux seuils fixés par le règlement européen (CE) n° 854/2004 et l'arrêté du 21/05/1999.

Situé un peu plus au sud de la zone (Figure 1), le point de suivi de "Morsalines" présente depuis 1999 près de 73 % de ses concentrations en dessous du seuil des 230 E.coli /100g de C.L.I fixé par le règlement européen (CE) n° 854/2004. Toutefois, comme sur le point de l'Anse du Cul de Loup nord, cette valeur seuil semble avoir été plus fréquemment dépassée ces dernières années entraînant ainsi une dégradation des résultats et un déclassement en zone de qualité B (Figure 8 et Figure 9Figure 4).

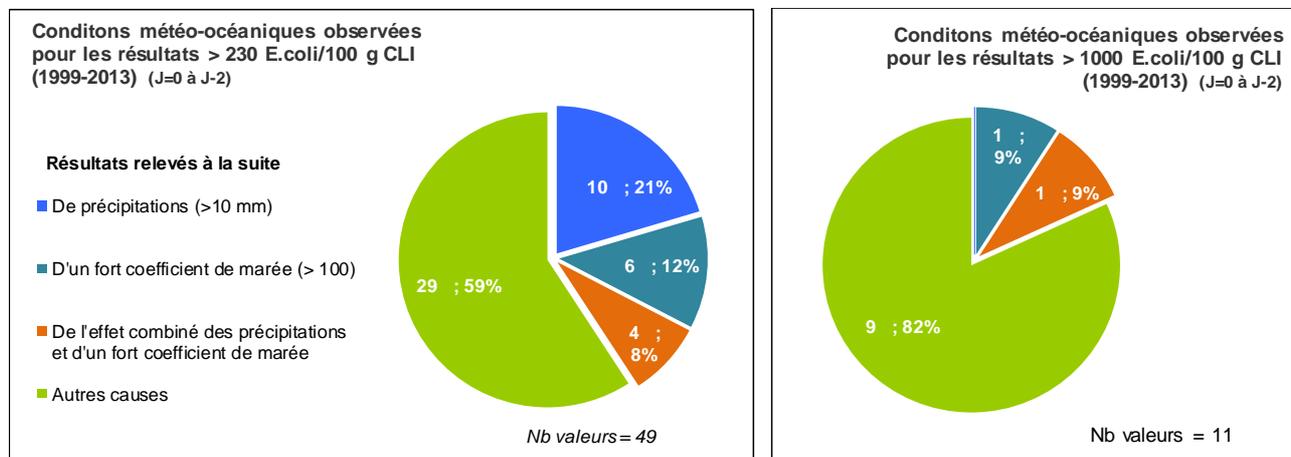
**Figure 10 :** Influence des conditions météo-océaniques sur la qualité du point REMI Morsalines  
Analyses sur les données REMI de 1999 à 2013

Seulement 40 % des dérives de qualité supérieures à 230 E.coli/100g de CLI et 20 % des dérives supérieures à 1000 E.coli/100g de CLI ont été relevées à la suite de conditions météo-océaniques particulières : précipitations significatives, forts coefficients de marée ou l'effet combiné des deux (Tableau 6 et Figure 10). La majorité des dérives de qualité sur ce point est relevée par temps sec ou à la suite de faibles précipitations (cumul de pluie < à 10 mm sur les jours J, J1 et J-2).

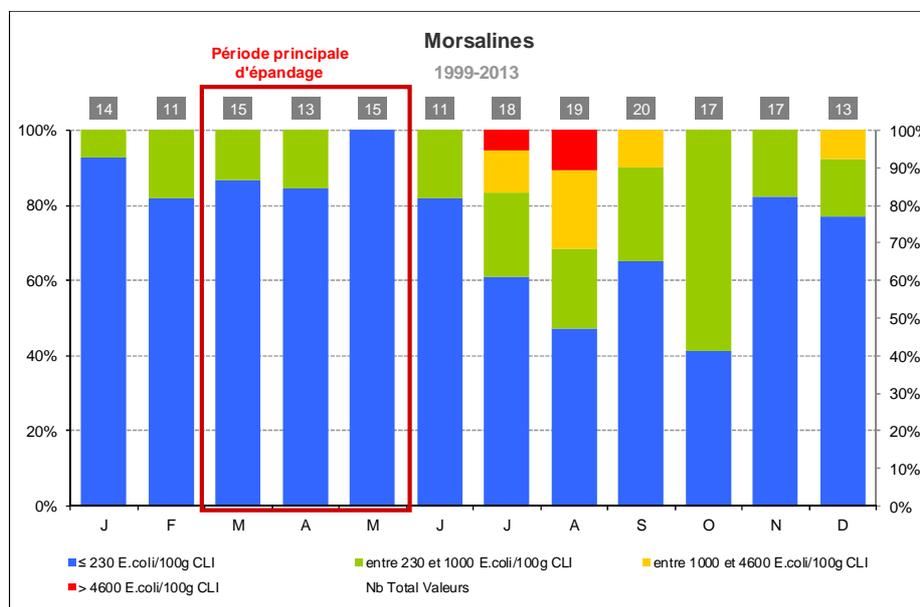
**Figure 11 :** Distribution saisonnière des concentrations en E.coli sur le point REMI de Morsalines sur la période 1999-2013

Les dérives de qualité (> à 1000 E.coli/100g de CLI) sur ce point sont généralement enregistrées durant les mois d'été de juin à août (Figure 11). C'est d'ailleurs durant cette période que les prélèvements supplémentaires sont les plus nombreux.

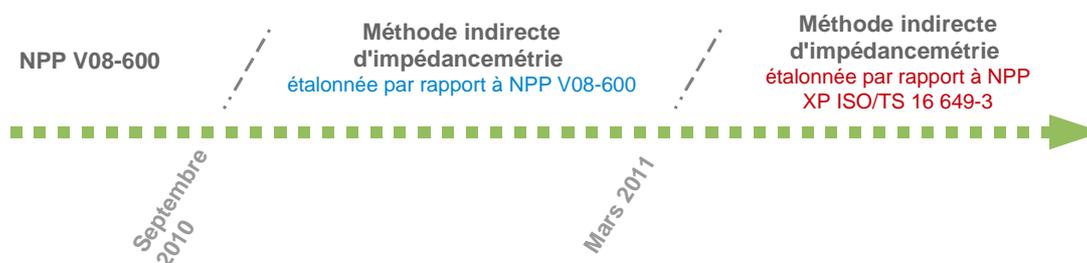
**Figure 12 :** Évolution des méthodes d'analyse dans le cadre du suivi sanitaire des coquillages de pêche à pied récréative

En effet, si depuis l'origine de ce contrôle la méthode de référence était celle du Nombre le Plus Probable (NPP) **NF V08-600**, à partir du 1<sup>er</sup> septembre 2010, les dénombrements d'E.coli ont été réalisés à l'aide d'une méthode indirecte par **impédancemétrie (NF V08-106)**, alors étalonnée sur la méthode de référence V08-600. Puis en mars 2011, la méthode d'impédancemétrie a été ré-étalonnée par rapport à la nouvelle méthode de référence (NPP) **XP ISO/TS 16 649-3** (Figure 12).

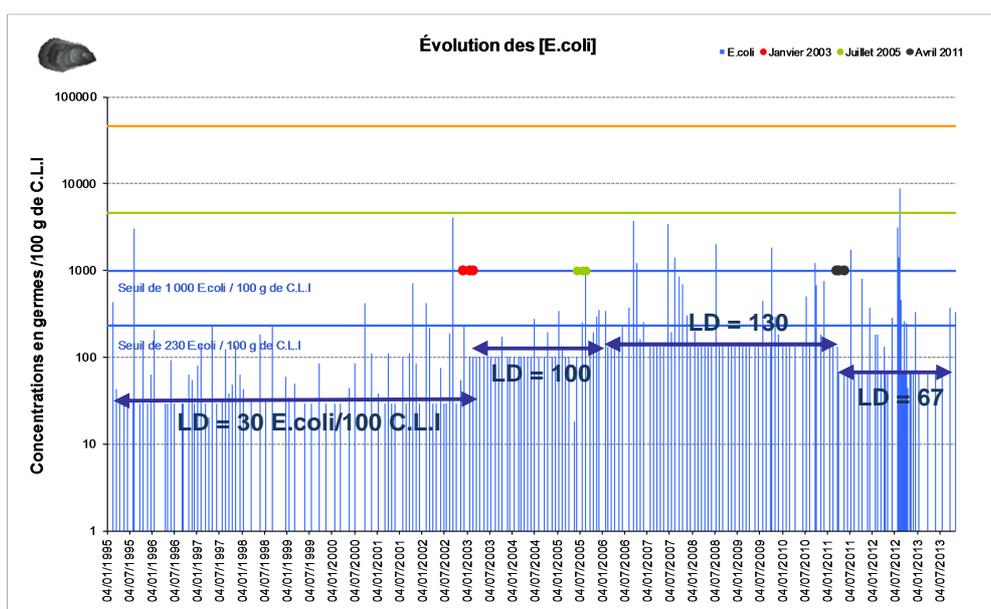
**Figure 13 :** Évolution des concentrations en E.coli en lien avec les évolutions de la méthode d’analyse d’impédancemétrie - Point REMI de l’Anse du Cul de Loup nord sur la période 1995-2013

De manière générale, quelles que soient les zones conchylicoles étudiées (cf. Figure 13 et Annexe 3), on observe depuis ces évolutions une tendance à l’augmentation des pics de dénombrement des *Escherichia coli*. Simple coïncidence ou lien de cause à effet, ce constat interpelle et pose question quant à la dégradation des résultats qui ne s’expliquerait peut-être pas par la seule qualité du milieu. Aucune conclusion ne pouvant être clairement établie, il convient de rester prudent et de répondre au principal objectif du profil sur l’identification des sources potentielles de pollution pouvant influencer la qualité des eaux conchylicoles de la zone de production n° 50-06. Et cela d’autant plus qu’au regard des contaminations relevées en 2012 sur les coquillages et suite aux investigations menées (cf. p 41), des sources de pollution persistent sur ce secteur sensible.

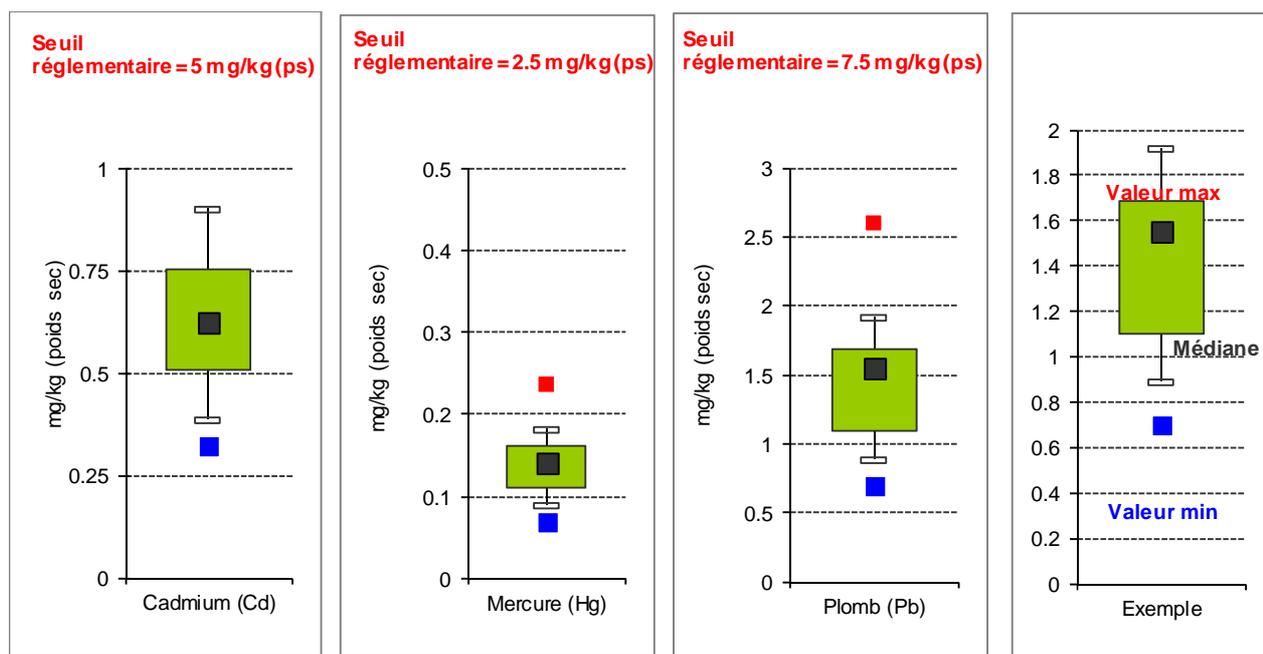
**Figure 14 :** Distribution des données (Boîtes à moustaches) acquises sur la période 1999-2011 sur le point du Moulard  
Données issues du réseau ROCCH de l'Ifremer

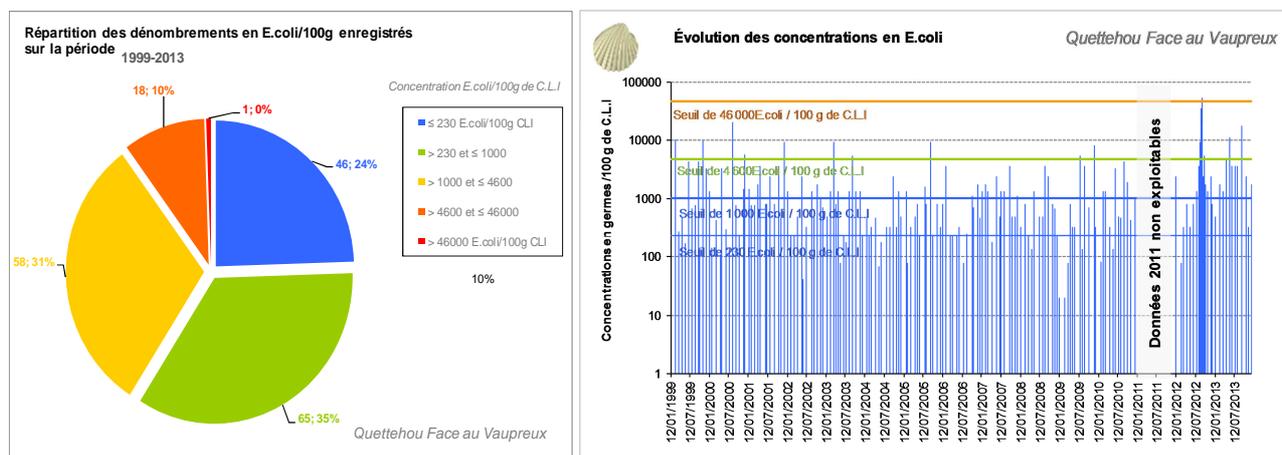
**Figure 15 :** Evolution des concentrations en E.coli sur le point " Quettehou – Face au Vaupreux"

Le service Santé-Environnement de la Délégation territoriale de la Manche de l'ARS de Basse-Normandie exerce depuis plus de vingt ans un suivi microbiologique des principales zones de pêche à pied récréative du département (bivalves filtreurs exclusivement). Le suivi réalisé sur les coques du point "Quettehou – Face au Vaupreux" (Figure 1) indique que le seuil des 1000 E.coli /100g de C.L.I est régulièrement dépassé (Figure 15) et souligne la potentielle vulnérabilité du secteur.

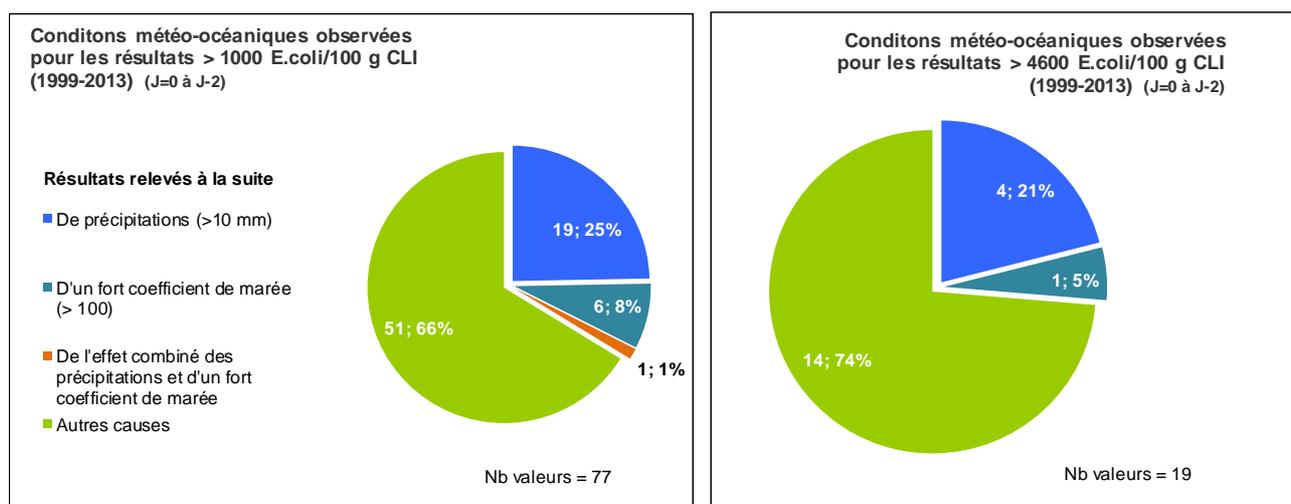
**Figure 16 :** Influence des conditions météo-océaniques sur la qualité des coques du point de Quettehou  
Analyses sur les données ARS/CD50 de 1999 à 2013

On remarquera que depuis 1999, seul un quart des dérives de qualité (> à 1000 et à 4600 E.coli /100g de C.L.I) ont été enregistrées à la suite d'épisodes pluvieux significatifs ou d'un fort coefficient de marée (Tableau 9 et Figure 16).

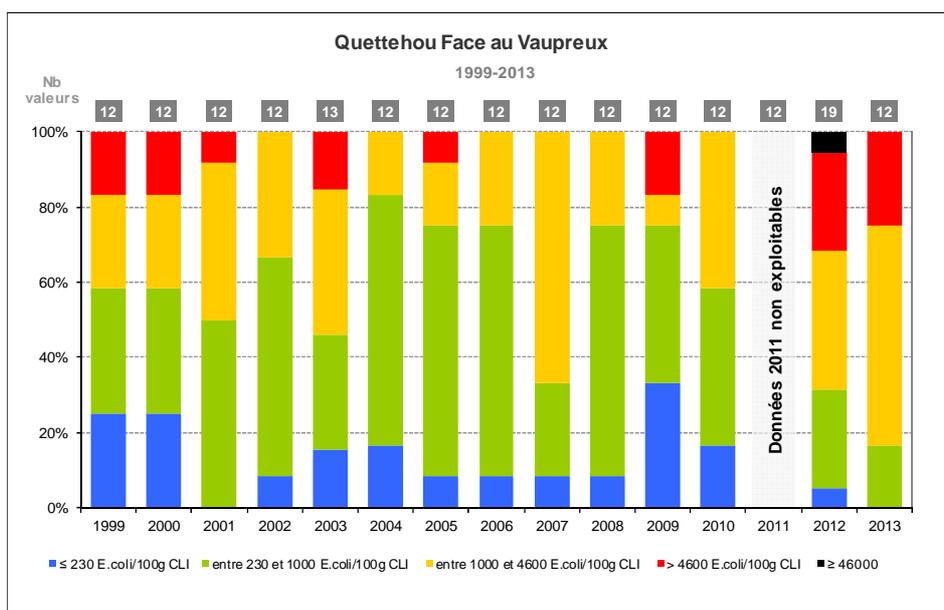
**Figure 17 :** Distribution annuelle des concentrations en E.coli sur le point Quettehou – Face au Vaupreux sur la période 1999-2013

La distribution annuelle des mesures réalisées sur les coques du point de suivi de Quettehou – Face au Vaupreux (Figure 17) semble indiquer une légère dégradation des résultats ces deux dernières années qui au regard des changements de méthodes (cf. p 14) ne s'expliquerait peut-être pas par la seule qualité du milieu.

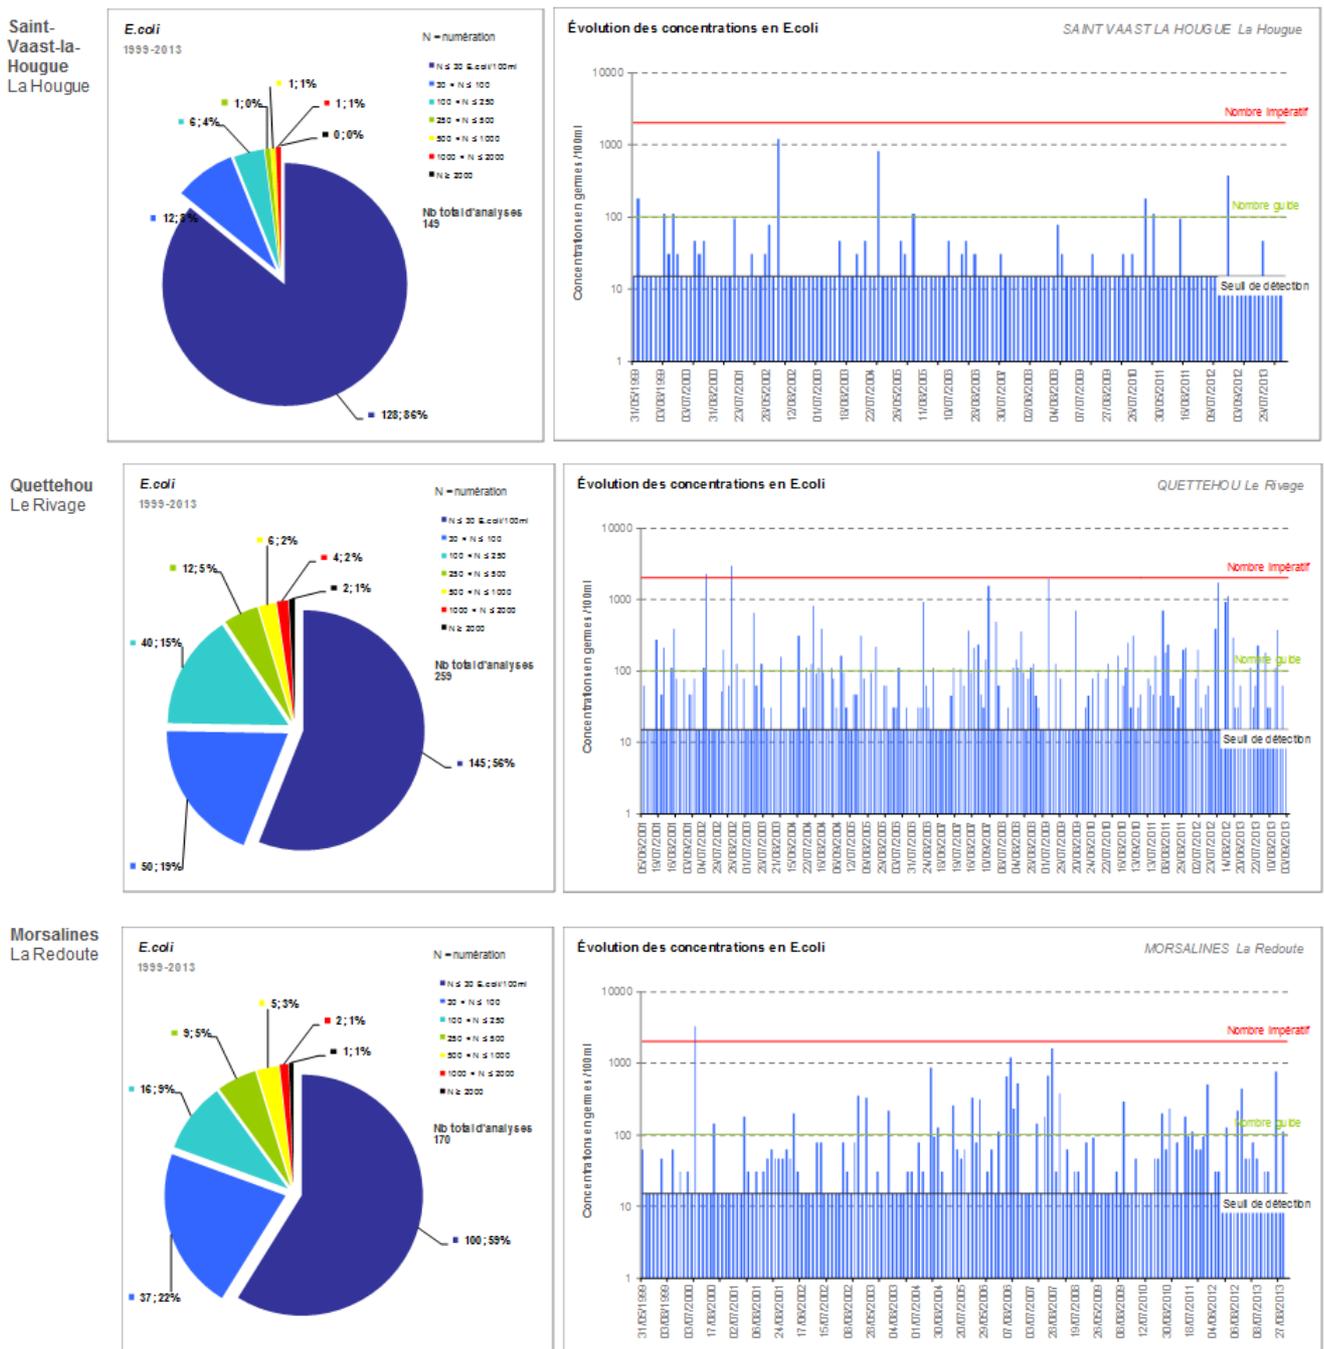
Figure 19 : Répartition des concentrations en *E.coli* entre 1999 et 2013 sur les plages de Saint-Vaast-la-Hougue, Quettehou et Morsalines

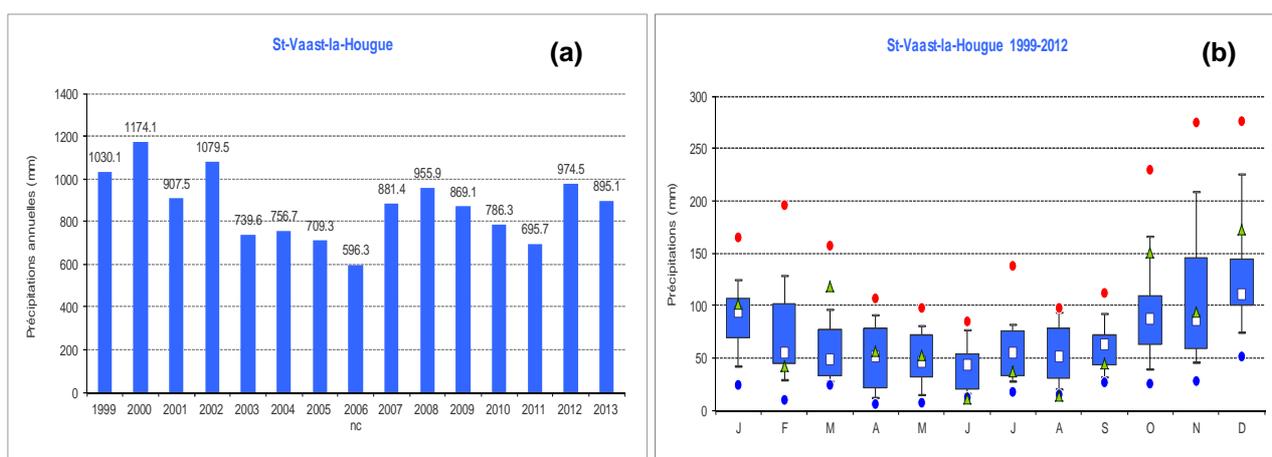
Figure 22 : (a) Évolution annuelle des précipitations (nc : année non complète) – (b) Distribution des précipitations mensuelles sur la station de Saint-Vaast-la-Hougue entre 1999 et 2012 (Données Météo France)

Le département de la Manche se situe dans un régime océanique tempéré. Les précipitations annuelles enregistrées sur la station de Saint-Vaast-la-Hougue varient entre 700 mm (en 2011) et 1200 mm (en 2000) sur la période 1999-2013 (Figure 22a). Les mois d'octobre, novembre, décembre et janvier sont généralement les plus pluvieux (Figure 22b).

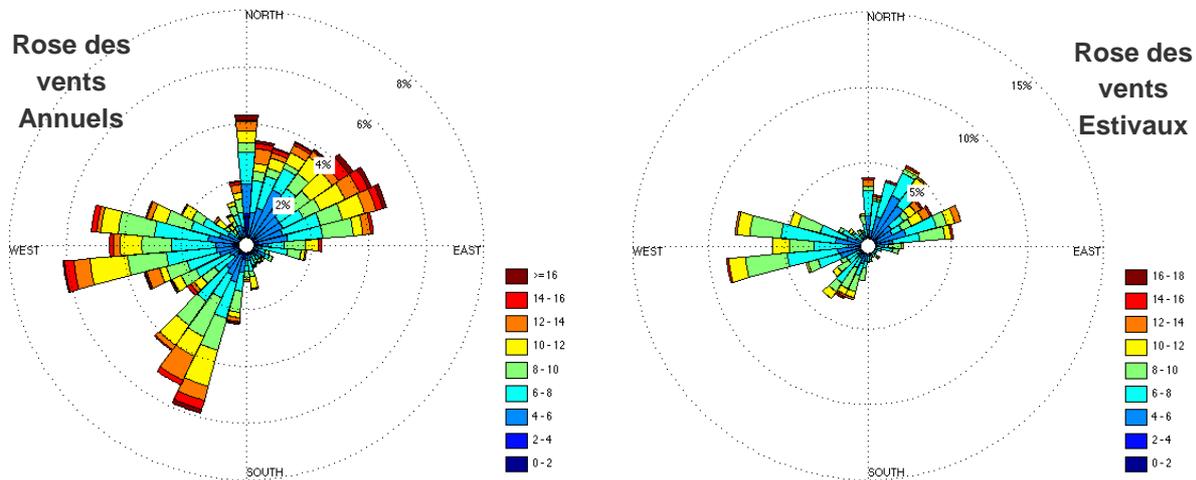
**Figure 24** : Rose des vents annuels et estivaux sur Sainte-Marie-du-Mont entre 2004 et 2009 (IFREMER, Météo France)

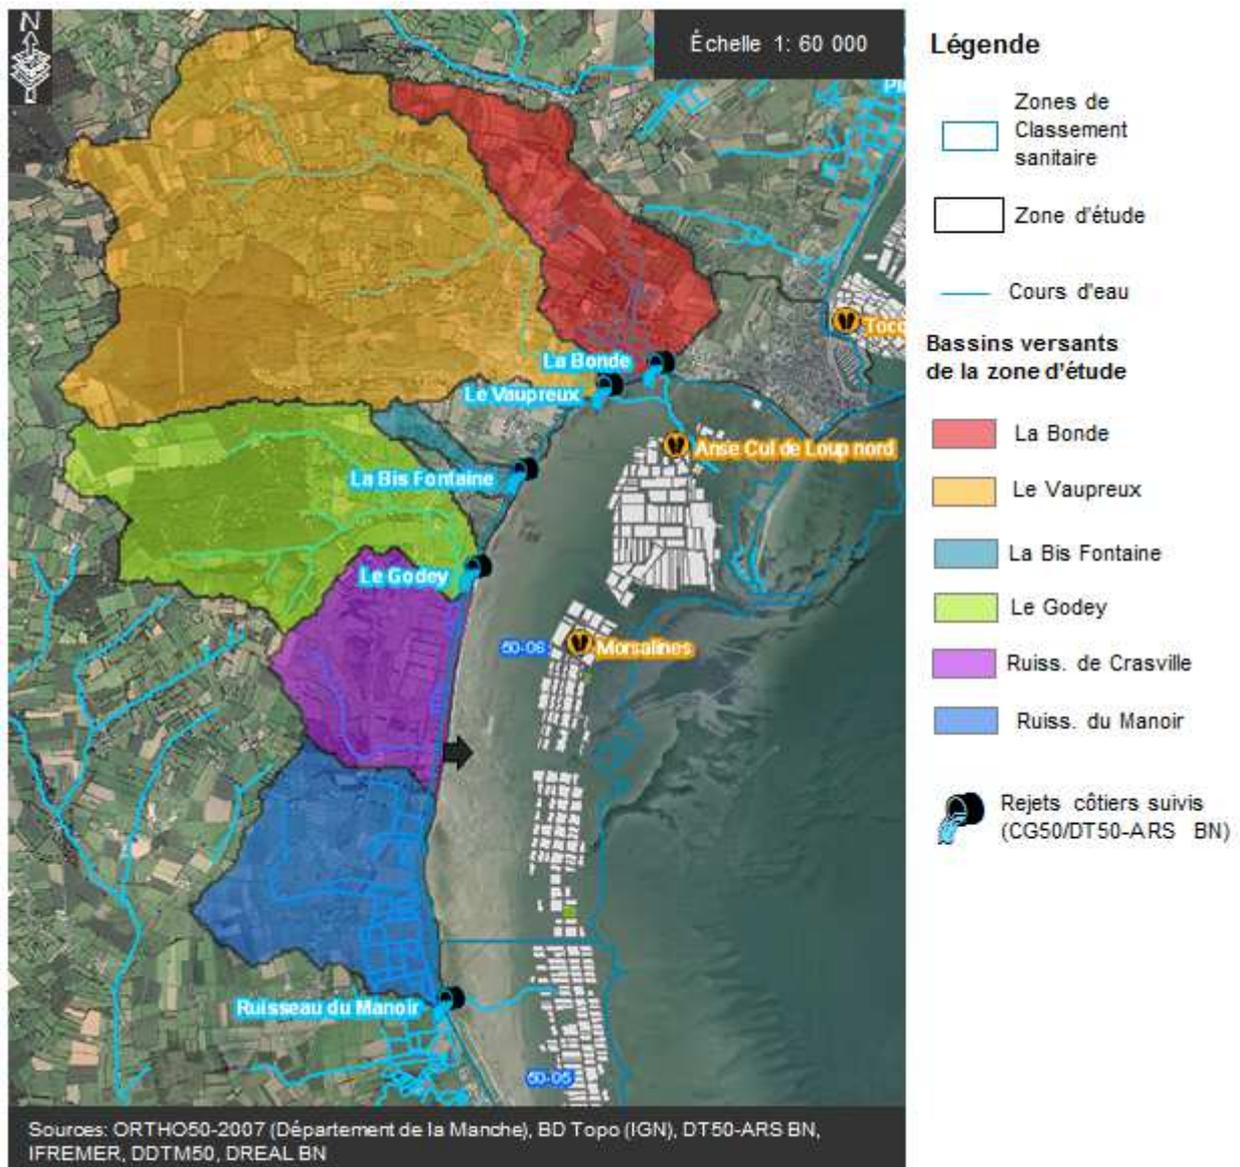
**Figure 28** : Localisation des bassins versants de l'Anse du Cul de Loup et description du réseau hydrographique

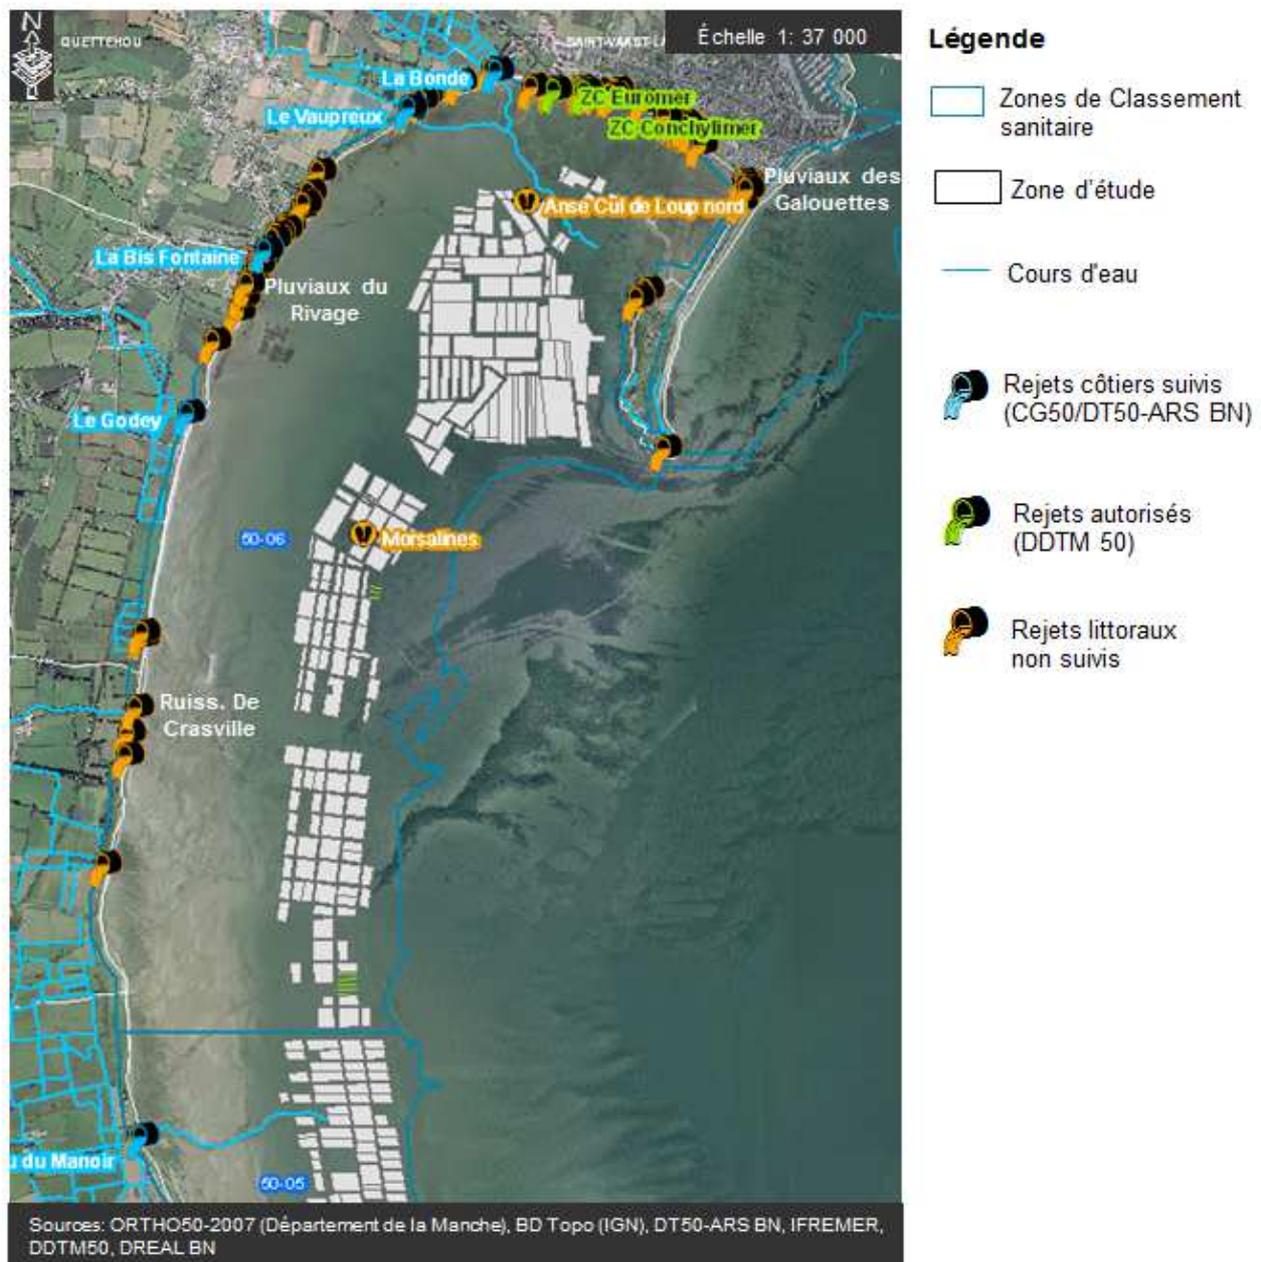
**Figure 29** : Localisation des principaux rejets côtiers à proximité de la zone conchylicole de la Baie de Morsalines

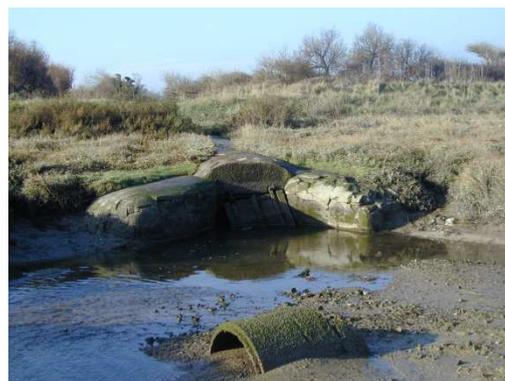
Figure 30 : Vue sur l'exutoire du ruisseau du Manoir (DDASS 50, 2005)

Les concentrations en *Escherichia coli* enregistrées à l'exutoire du ruisseau du Manoir (Figure 30) depuis 2000 sont présentées sur la Figure 31 .

Malgré l'existence de rejets illicites dans l'agglomération d'Aumeville-Lestre, avant la mise en place de l'assainissement collectif en 2005, le suivi qualitatif mis en œuvre depuis 2000 ne montrait pas de dégradation significative de qualité à l'exutoire de ce ruisseau (phénomène d'auto-épuration dans les marais).

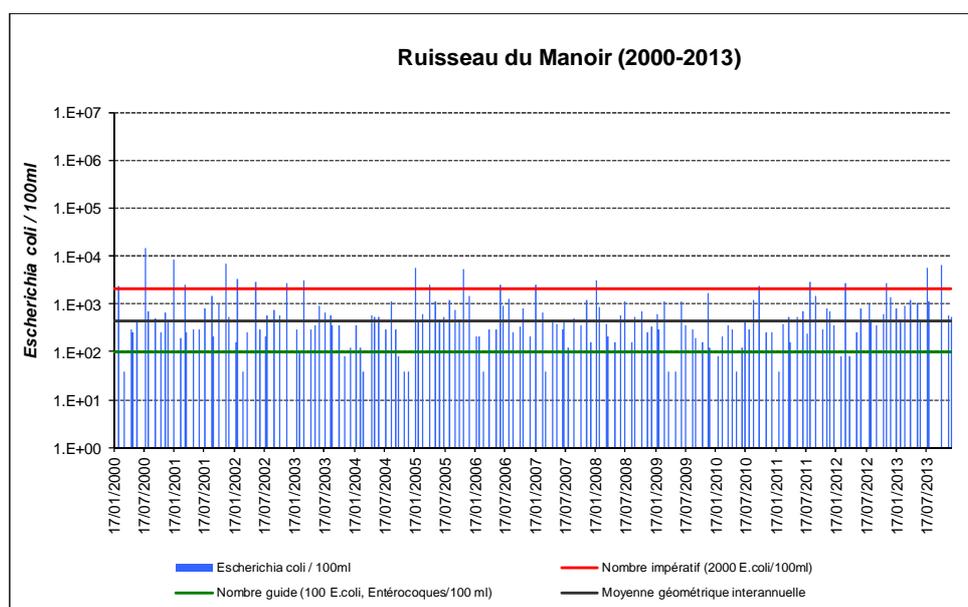
Figure 31 : Évolution des concentrations en E.coli mesurées à l'exutoire du ruisseau du Manoir entre 2000-2013  
Les nombres guide et impératif font référence aux seuils de qualité pour la baignade (Directive 76/160/CEE)

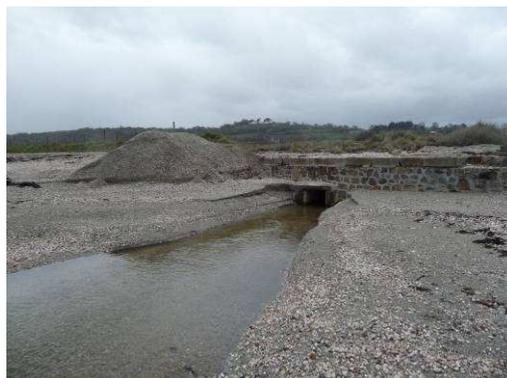
Figure 32 : Vue sur l'exutoire du Godey

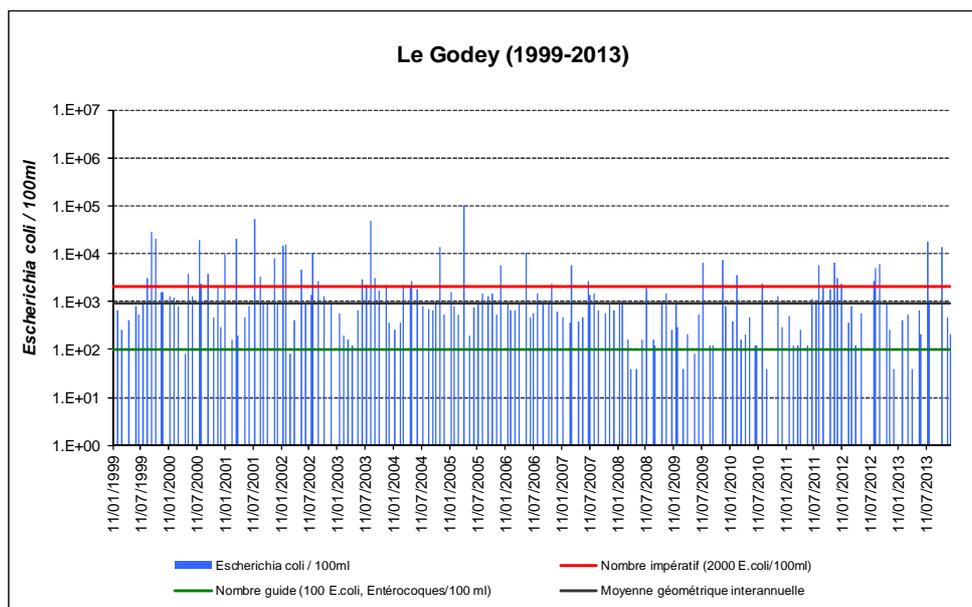
Figure 33 : Évolution des concentrations en E.coli mesurées à l'exutoire du Godey entre 1999-2013  
Les nombres guide et impératif font référence aux seuils de qualité pour la baignade (Directive 76/160/CEE)

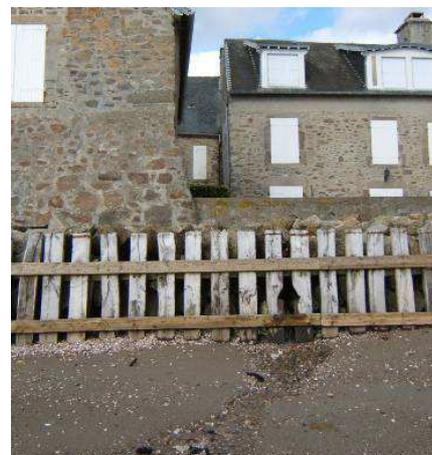
**Figure 34 : Vue sur l'exutoire de la Bis Fontaine**

Les investigations menées en 1985/1986 ont permis d'identifier les principales sources de dégradation du ruisseau de la Bis Fontaine. Il s'agissait principalement du hameau du Rivage et du camping qui n'étaient pas raccordés au réseau public d'assainissement. Si avant les travaux, ce ruisseau représentait une des principales sources de contamination de l'Anse du Cul de Loup, il constitue à présent, un flux de contamination mineur, voire nul en période estivale compte-tenu de son assèchement à l'étiage (DDASS 50, 2005).

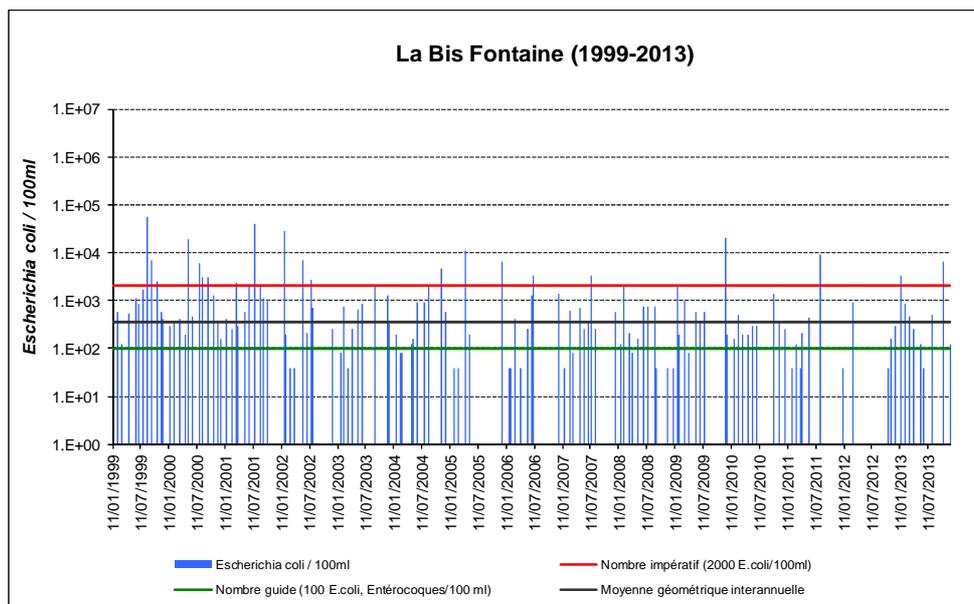
**Figure 35 :** Évolution des concentrations en E.coli mesurées à l'exutoire de la Bis Fontaine entre 1999-2013  
*Les nombres guide et impératif font référence aux seuils de qualité pour la baignade (Directive 76/160/CEE)*

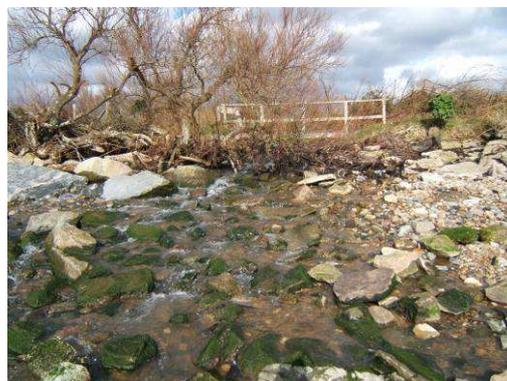
**Figure 36 :** Vue sur l'exutoire du Vaupreux

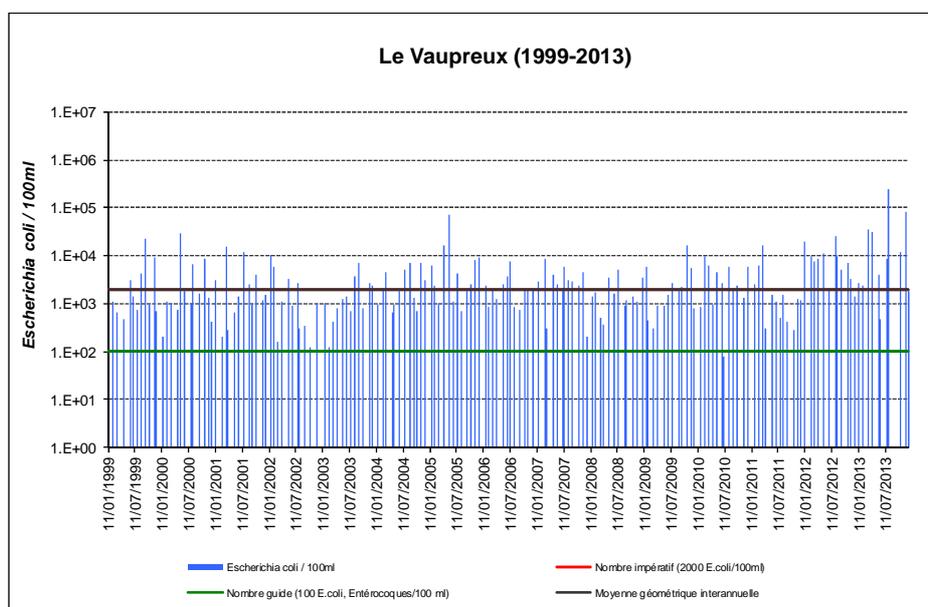
**Figure 37** : Évolution des concentrations en E.coli mesurées à l'exutoire du Vaupreux entre 1999-2013  
 Les nombres guide et impératif font référence aux seuils de qualité pour la baignade (Directive 76/160/CEE)

Jusqu'en 1992 des colimétries supérieures à  $10^5$  E.coli/100ml étaient couramment enregistrées. Depuis, les actions engagées sur le bassin versant ont contribué à améliorer sensiblement la qualité du cours d'eau. Sur la période 1999-2009, le niveau de contamination moyen du Vaupreux était alors resté relativement stable (moyenne géométrique interannuelle de l'ordre de 1800 E.coli/100ml) avec toutefois quelques dérives ponctuelles observées à l'occasion d'épisodes pluvieux (Tableau 18). Depuis 2012, on notera en lien avec la qualité des coquillages suivis sur le secteur, une dégradation de la qualité du Vaupreux qui a observé à son exutoire une fréquence accrue de résultats supérieurs à 10 000 E.coli/100ml (Tableau 18).

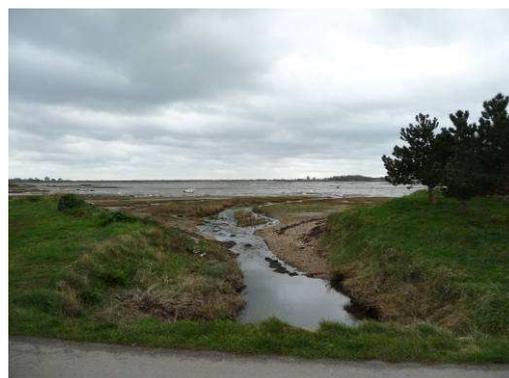
**Figure 38** : Vue sur l'exutoire de la Bonde

La Bonde est caractérisée par un bassin hydrographique relativement exigu. Bien que les activités exercées y soient très limitées, on observe à son exutoire un bruit de fond du même ordre de grandeur que sur le Vaupreux (moyenne géométrique interannuelle de l'ordre de 1500 E.coli/100ml).

En revanche, en termes de flux, son impact est trois fois plus faible que celui du Vaupreux par temps de pluie (Cabinet Conseil Eau Environnement, 2009).

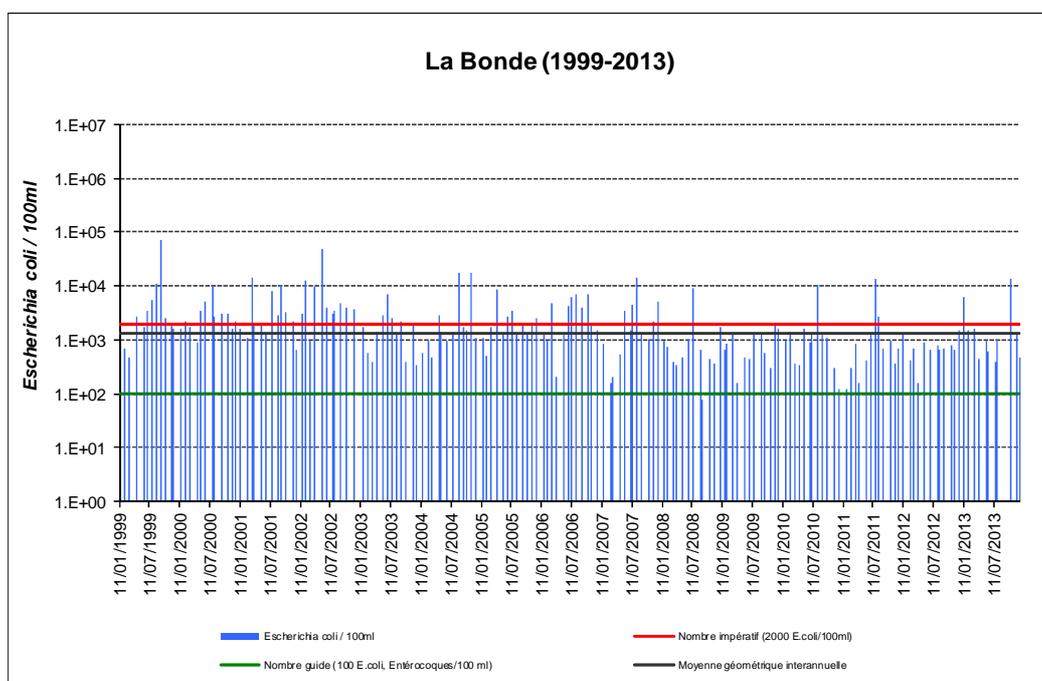
**Figure 39 :** Évolution des concentrations en E.coli mesurées à l'exutoire de la Bonde entre 1999-2013  
*Les nombres guide et impératif font référence aux seuils de qualité pour la baignade (Directive 76/160/CEE)*

Mises en œuvre depuis 2002, les contrôles de raccordement ont mis en évidence quelques anomalies et notamment des rejets illicites d'eaux usées sur le collecteur pluvial longeant la RD 1 et aboutissant dans la Bonde (Annexe 1). Depuis, des travaux de mise en conformité ont été réalisés (DDASS 50, 2005). Demandant à être confirmée, il semble que la qualité microbiologique à l'exutoire de la Bonde se soit améliorée. L'occurrence et surtout l'importance des dégradations par temps de pluie semblent en effet avoir diminué (Tableau 19 et Figure 39).

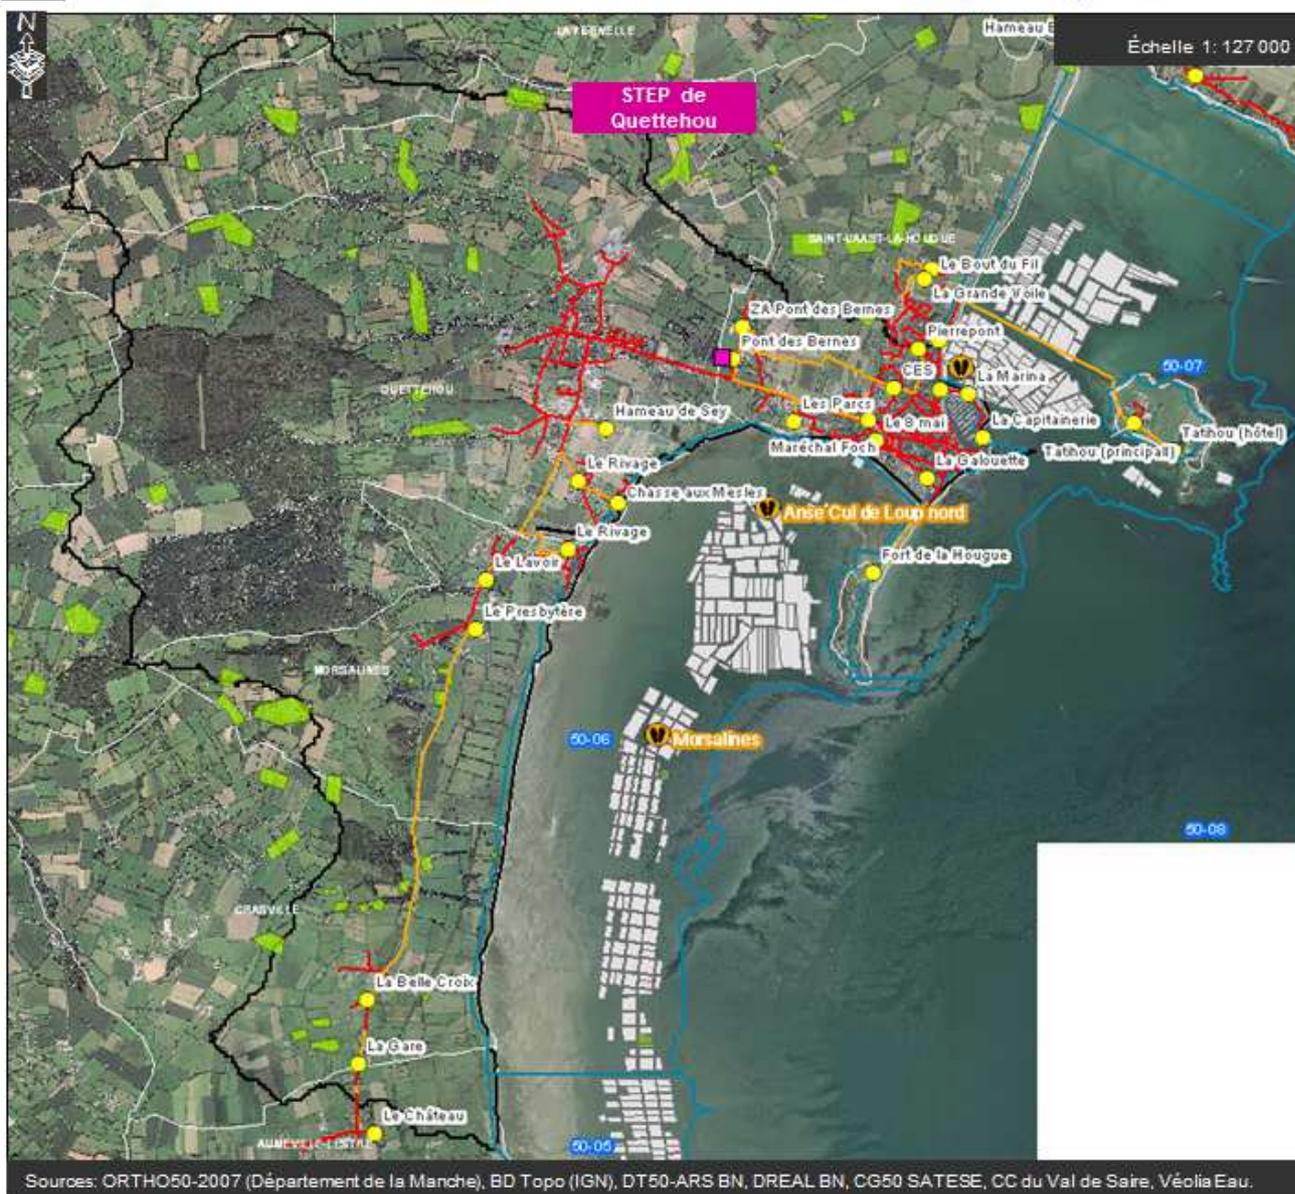
**Figure 41** : Localisation des réseaux d'assainissement collectif et zones d'assainissement non collectif sur la zone d'influence microbologique immédiate du secteur d'étude
