# PROFIL DE VULNÉRABILITÉ

## Rapport technique

### ZONE DE PRODUCTION

### (50-06) – BAIE DE MORSALINES

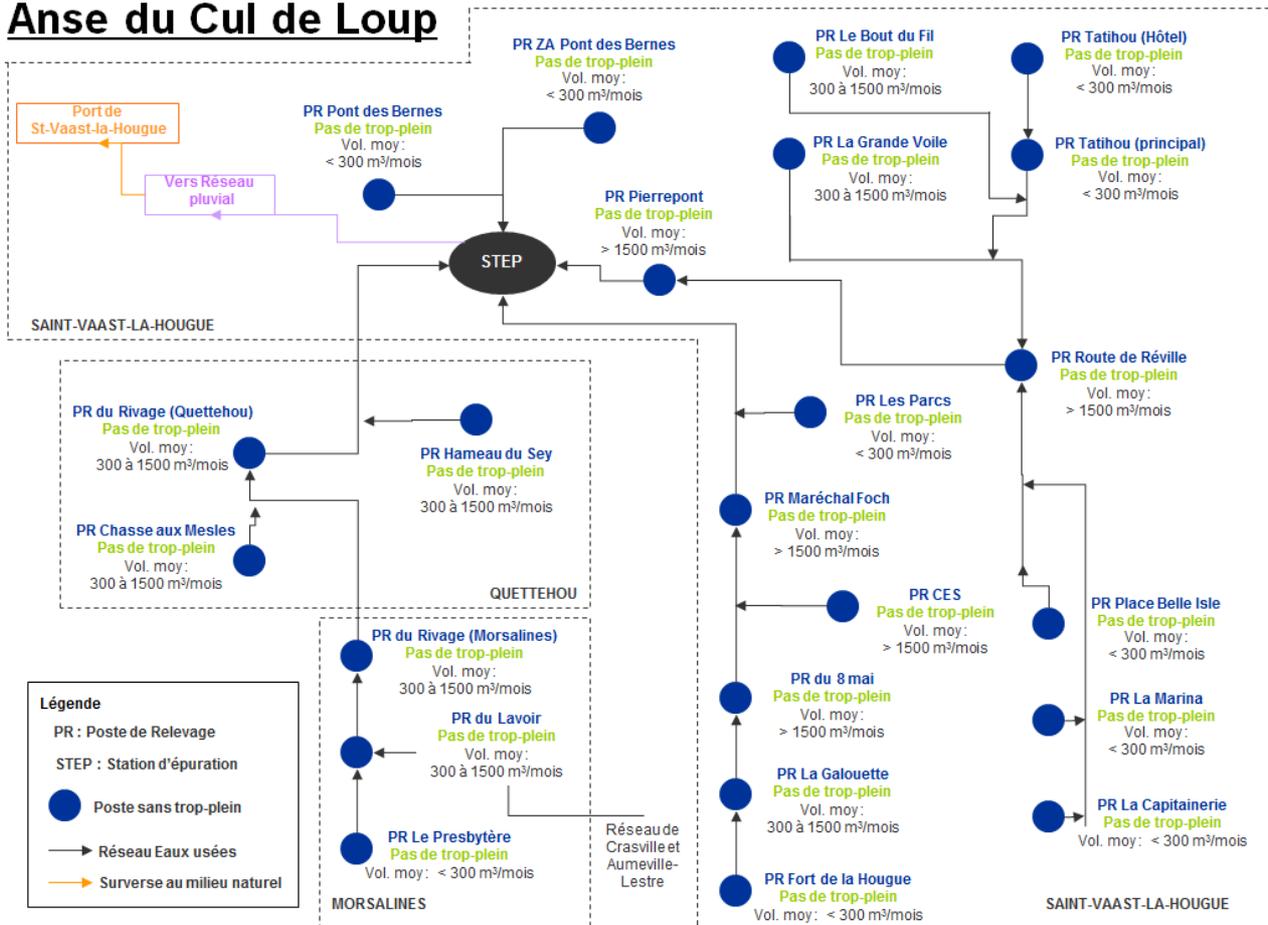
Figure 42 : Schéma conceptuel des réseaux d'assainissement de l'Anse du Cul de Loup

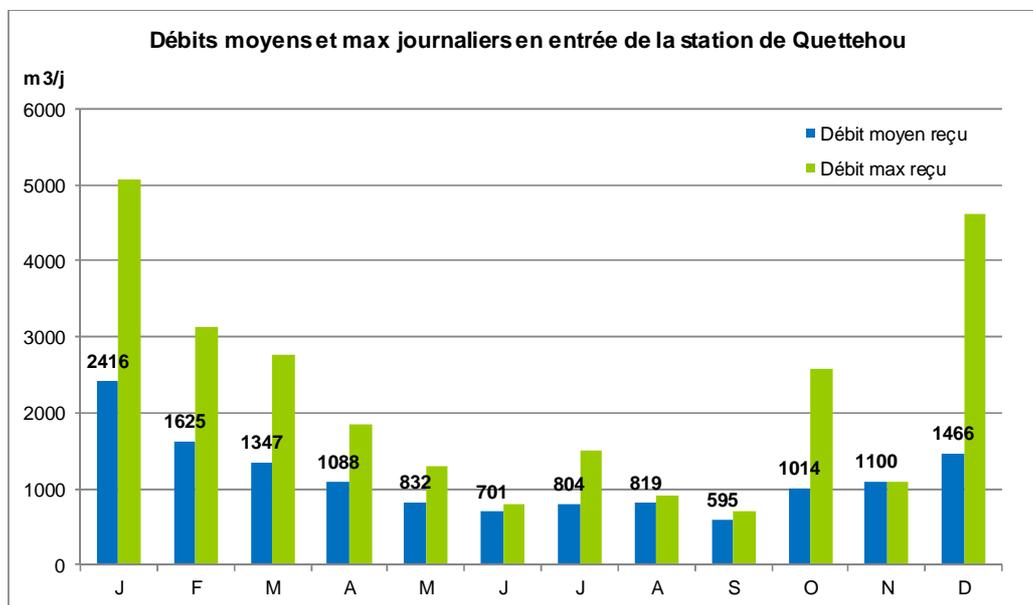
Figure 43 : Débits moyens et débits max en entrée de la station de Quettehou en 2013 (SATESE, 2013)

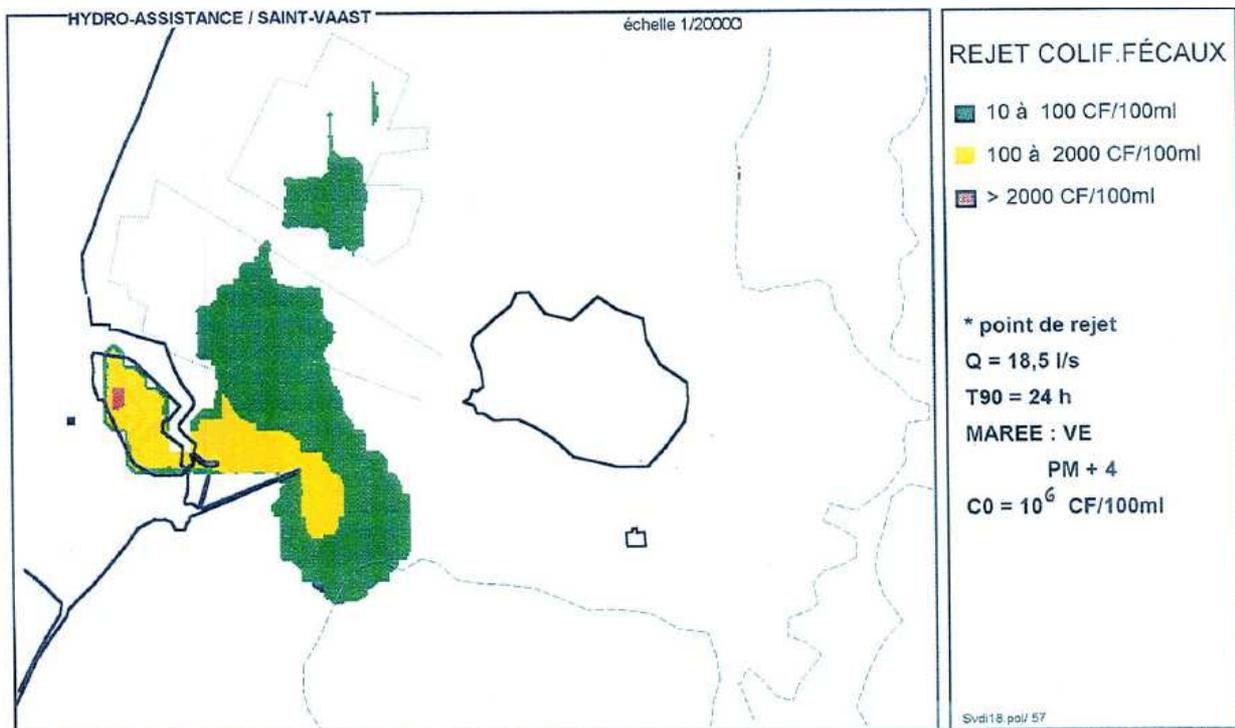
Figure 44 : Simulation du rejet de la station d'épuration de Quettehou (Hydro Assistance, février 2000)

En sortie de lagune, les effluents traités sont refoulés vers une canalisation d'eaux pluviales qui débouche dans le port de Saint-Vaast-la-Hougue. La modélisation des flux bactériens rejetés par la station avait permis dans le cadre de l'étude projet de mettre en évidence le faible impact du panache qui restait très réduit et centré entre le port et l'île de Tatiou (SETEGUE, 2001). Même dans les conditions les plus pénalisantes, l'étude indiquait que le panache en sortie du port ne dépassait pas la pointe de la Hougue et n'atteignait ainsi pas les parcs ostréicoles de l'Anse du Cul de Loup (Figure 44). De plus, il est à noter que les simulations avaient été réalisées avec un rejet maximum de 1.10<sup>6</sup> E.coli/100ml. Or les analyses bactériologiques réalisées ces dernières années par le SATESE, montrent des concentrations de germes en sortie de lagune beaucoup plus faibles, ne dépassant pas les 3.10<sup>3</sup> E.coli/100ml (Tableau 23).

Le port reçoit également les eaux traitées de la station d'épuration de Quettehou via une canalisation d'eaux pluviales. Les modélisations effectuées en 2001 lors de l'étude d'incidence de la station concluaient sur le faible impact du panache qui restait très réduit et centré entre le port et l'île de Tatihou (SETEGUE, 2001). Même dans les conditions les plus pénalisantes, l'étude indiquait que le panache en sortie du port ne dépassait pas la pointe de la Hougue et n'atteignait ainsi pas les parcs ostréicoles de l'Anse du Cul de Loup (Figure 44).

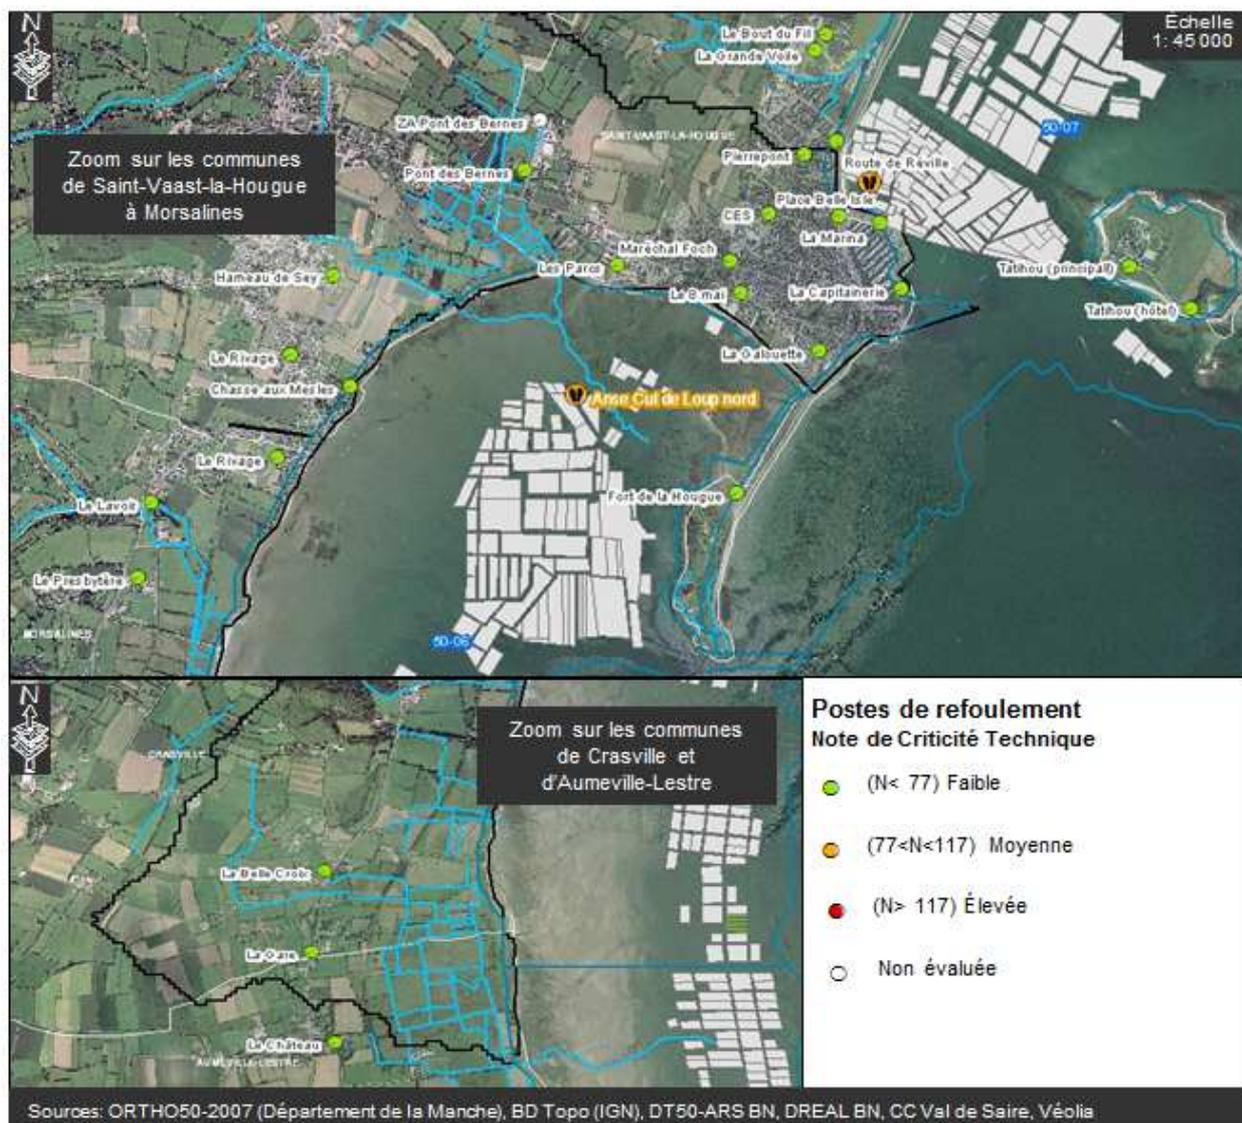
Figure 45 : Criticité globale des postes de refoulement sur le secteur d'étude

En cas de dysfonctionnement, les postes de refoulement peuvent déborder dans le milieu et potentiellement avoir un impact sur le littoral. Utilisée par la SAUR (Méthode I-Crew/Galaté) dans le cadre du projet MARECLEAN (SAUR, 2008), l'**étude de la criticité** des postes de refoulement permet d'identifier les postes "à risque" ou "critiques". Cette étude de criticité consiste à attribuer à chacun des postes une note calculée sur la base d'une série de critères techniques liés à la conception du poste, à l'historique des défauts, aux volumes pompés et à la présence d'eaux parasites. Cette note est ensuite pondérée, selon une méthodologie différente de celle employée dans le projet Mareclean, sur la base de critères environnementaux en fonction de la nature du déversement (vers le sol / infiltration, fossé, pluvial canalisé, cours d'eau ou directement sur l'estran) et de sa proximité avec le milieu naturel (détails sur les critères retenus et les résultats en Annexes et 7).

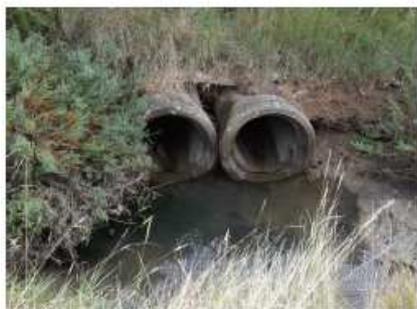
Photo 24 - Fossé longeant le sentier Vauban - Buses centre  
Le 12 septembre - Coeff 51

**Figure 47** : Réseau pluvial du sud de Saint-Vaast-la-Hougue influencée par la remontée des eaux marines – clichés tirés du rapport d'étude de la DT50 ARS BN (ARS, 2012)

D'une superficie d'environ 220 000 m<sup>2</sup>, ce bassin comptabilise 4 000 ml de canalisation. Le diagnostic a permis de recenser quelques problèmes : contre pente, problèmes d'embâcle et de mauvaise conception, réseau en mauvais état, etc. Les eaux sont rejetées dans l'Anse du Cul de Loup par l'intermédiaire de 3 portes à flots au niveau du camping des Galouettes (Annexe 6 : Galouettes 1,2 et 3). On rappellera par ailleurs la vétusté de ces portes à flots qui laissent remonter lors de marées de forte amplitude les eaux marines dans les réseaux pluviaux du sud de Saint-Vaast-la-Hougue (ARS, 2012). Le lessivage de ce réseau pluvial, parfois interconnecté avec le réseau d'eaux usées, par l'eau de mer peut ainsi constituer une source potentielle de pollution.

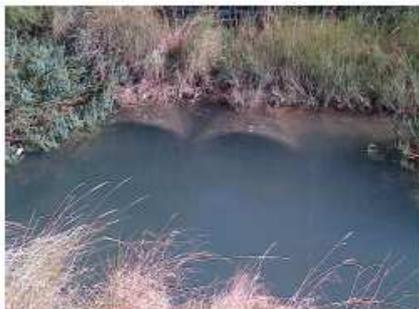
Photo 25 - Fossé longeant le sentier Vauban - Buses centre  
Le 17 septembre - Coeff 104 - Pleine mer

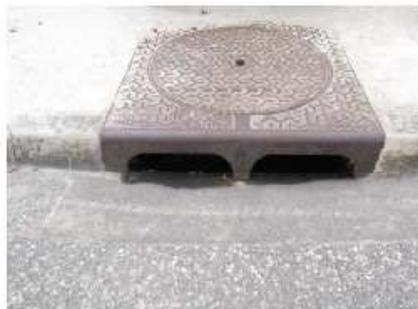
Photo 26 - Avaloir pluvial rue de la Galouette

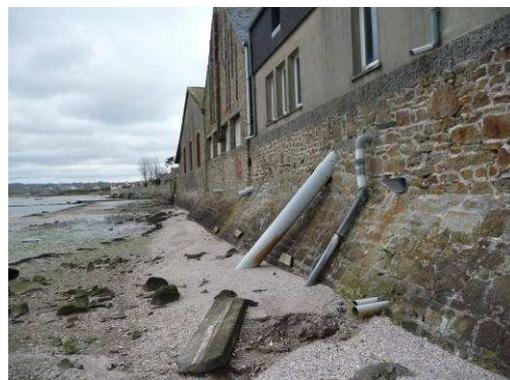
**Figure 48** : Quelques exutoires du bassin n°5

Ce bassin concentre quelques établissements ostréicoles. Il s'étend sur environ 33000 m<sup>2</sup> ; une seule canalisation d'environ 50 m a été repérée. Le sens d'écoulement et l'exutoire de ce tronçon n'ont pas pu être déterminés. Selon les sources de VEOLIA EAU, exploitant des réseaux, ce tronçon n'est jamais en eau. Pour autant, les eaux de pluies du secteur s'écoulent vraisemblablement vers l'Anse du Cul de Loup comme en témoigne la présence d'une multitude de petits pluviaux identifiés lors de la visite de terrain effectuée par le conseil départemental en février 2011.

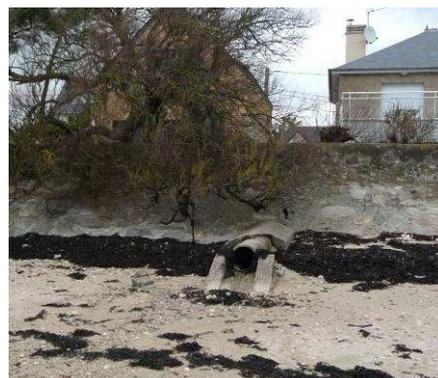
**Figure 49** : Exutoire du bassin n°6

D'une superficie d'environ 38 000 m<sup>2</sup>, ce bassin permet l'évacuation des eaux pluviales au travers d'un réseau de 230 m. Implanté rue des Morsalines et rue d'Isamberville, il est en mauvais état tout le long de son linéaire. Son exutoire débouche directement dans l'Anse du Cul de Loup (Figure 47).

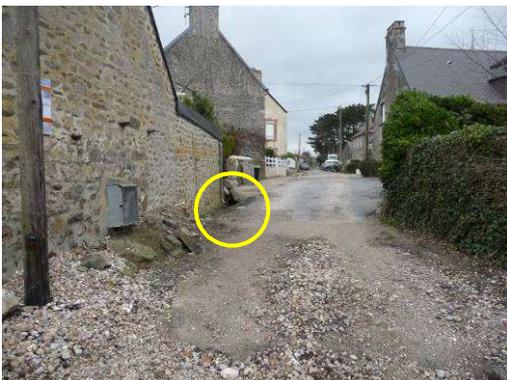
**Figure 50 :** Pluvial Le Rivage (Visite de terrain CD50, février 2011).

L'étude sur la salubrité de l'Anse du Cul de Loup menée par l'Ifremer (Pommepuy *et al*, 2005) avait suivi au cours d'une campagne temps de pluie le pluvial qui débouche au droit de la plage du Rivage (Figures 18, 29 et annexe 6 : "Pluvial Le Rivage"). L'unique numération réalisée en janvier 2004 était de 460 E.coli/100mL pour un flux estimé à  $1,7 \cdot 10^7$  E.coli/h ; à comparer au flux de la bis Fontaine qui était de  $4,8 \cdot 10^8$  E.coli/h.

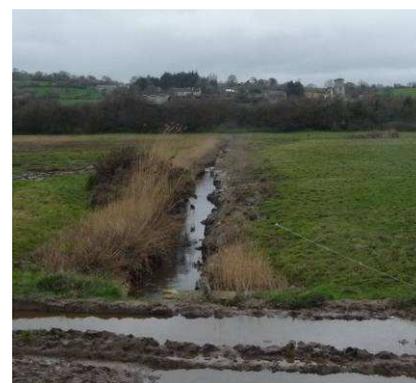
**Figure 52** : Vue sur le Godey à proximité immédiate de son exutoire (février 2011)

Enfin, concernant le ruisseau du Manoir et celui du Godey, aucun diagnostic de rivière n'a été réalisé. Néanmoins, dans le cadre du suivi des rejets côtiers, le service santé/environnement de la DT-ARS BN avait constaté lors de prélèvement la présence de bovins dans le lit du Godey à proximité immédiate de la plage. En février 2011, les berges de ce ruisseau offraient toujours un accès libre (Figure 52).

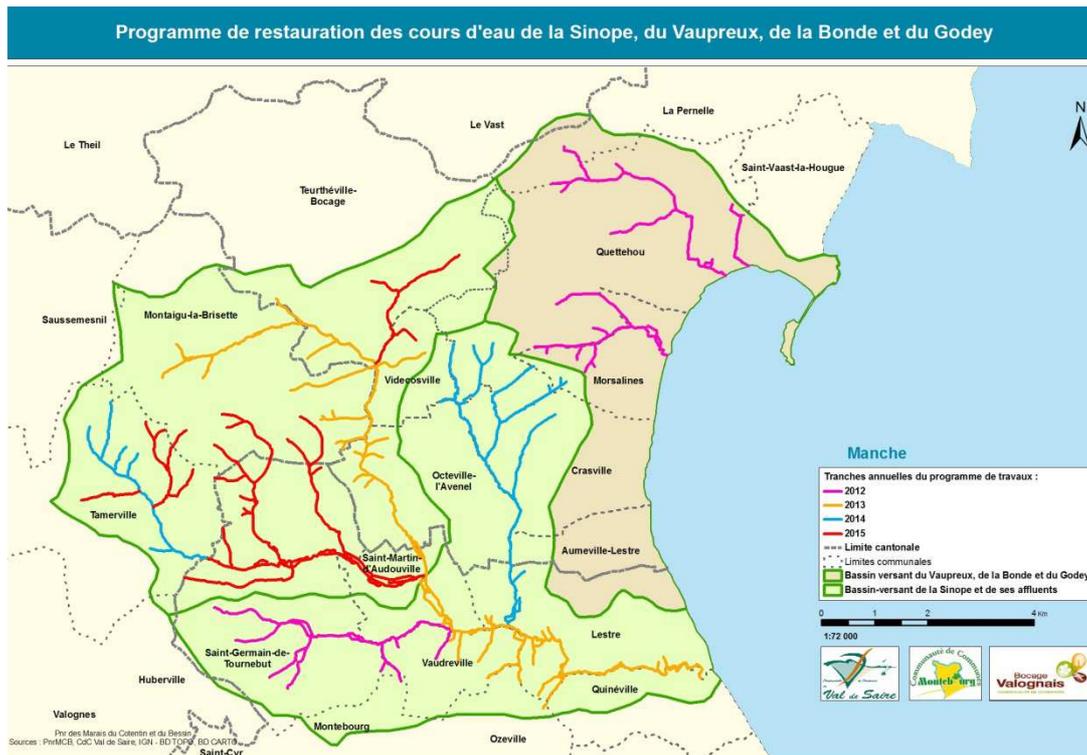
**Figure 53 :** Programme de restauration des cours d'eau de la Sinope, du Vaupreux, de la Bonde et du Godey (Données envoyées par E. CORRE, technicien rivière du secteur)

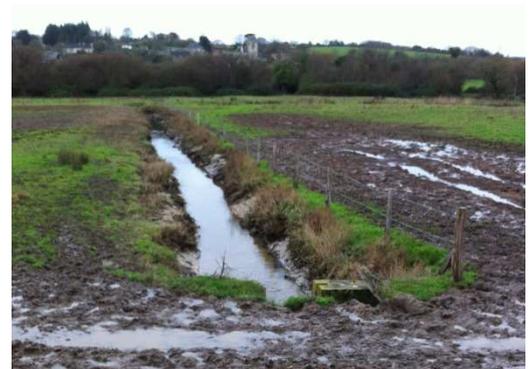
**Figure 54 :** Vues sur les berges du Godey en décembre 2014 (CD50-Service Qualité des Eaux)

De nombreux travaux ont été menés (Tableau 29), éliminant ainsi quelques sources potentielles de pollution comme sur le Godey où des clôtures limitent à présent sur une des berges l'accès des bovins au cours d'eau (Figure 54).

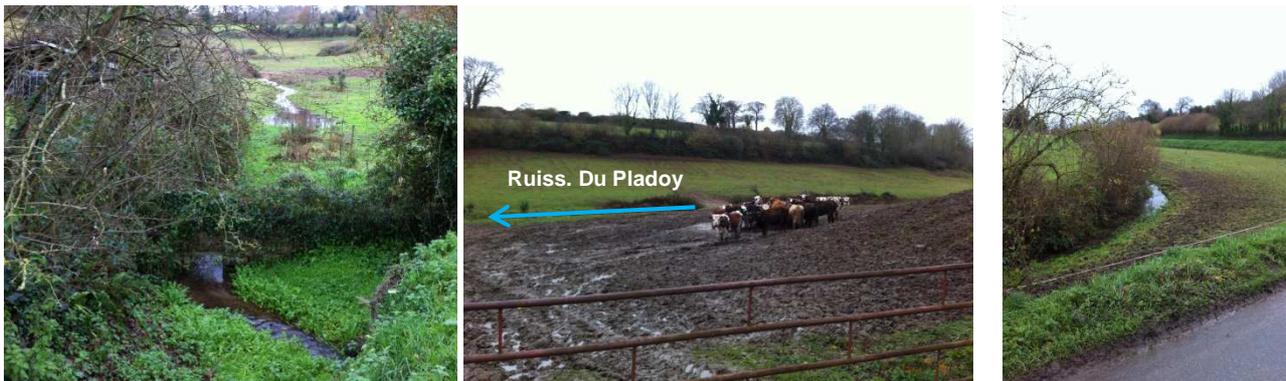
Figure 55 : Vues sur les berges du Pladoy en décembre 2014 (CD50-Service Qualité des Eaux)

En revanche, il persiste des secteurs où aucune convention n'a pu être signée, notamment sur les berges du ruisseau du Pladoy qui restent encore très piétinées (Figure 55).

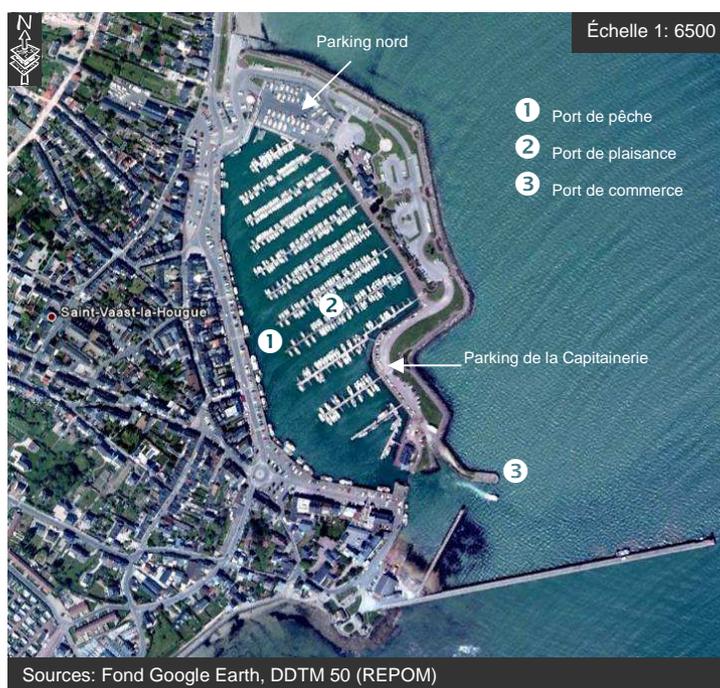
**Figure 58** : Localisation des points de prélèvement du REPOM (d'après les informations fournies par la DDTM 50)

D'après les données du REPOM<sup>8</sup> enregistrées entre 2007 et 2009 (données fournies par la DDTM50), les concentrations en *Escherichia coli* mesurées sur les trois points de suivi du port (Figure 58) sont généralement comprises entre 100 et 1000 E.coli/100ml. La concentration la plus élevée (3320 E.coli/100ml) a été relevée près du port de plaisance à la suite d'un épisode pluvieux.

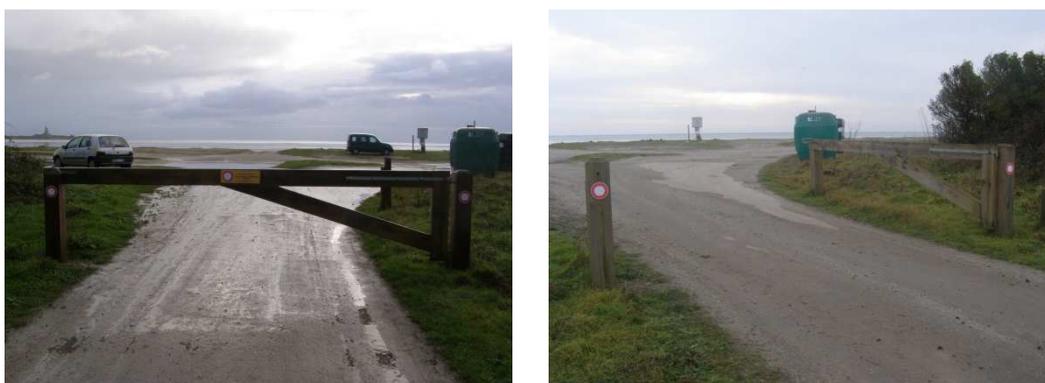
**Figure 60** : Cliché de la barrière installée à Morsalines - la Redoute (DDTM50)

À ce titre, ils avaient fait l'objet d'une attention particulière suite à l'épisode de pollution qu'a connu l'Anse du Cul de Loup durant l'été 2012. Réunis pour définir un plan d'action, les services de l'État, les collectivités concernées ainsi que la profession conchylicole avaient décidé la mise en place d'un dispositif destiné à dissuader les camping-cars de stationner sur le domaine public maritime. C'est ainsi qu'une barrière en bois a été installée en juin 2013 (Figure 60).

Toutefois, face au refus du maire de laisser fermer cette barrière pour des raisons de stationnement et de bonne circulation des véhicules, les services de la DDTM ont dû rajouter en janvier 2015 des pancartes d'interdiction de stationner sur le DPM qui d'après un récent constat (février 2015) ont déjà été toutes arrachées.

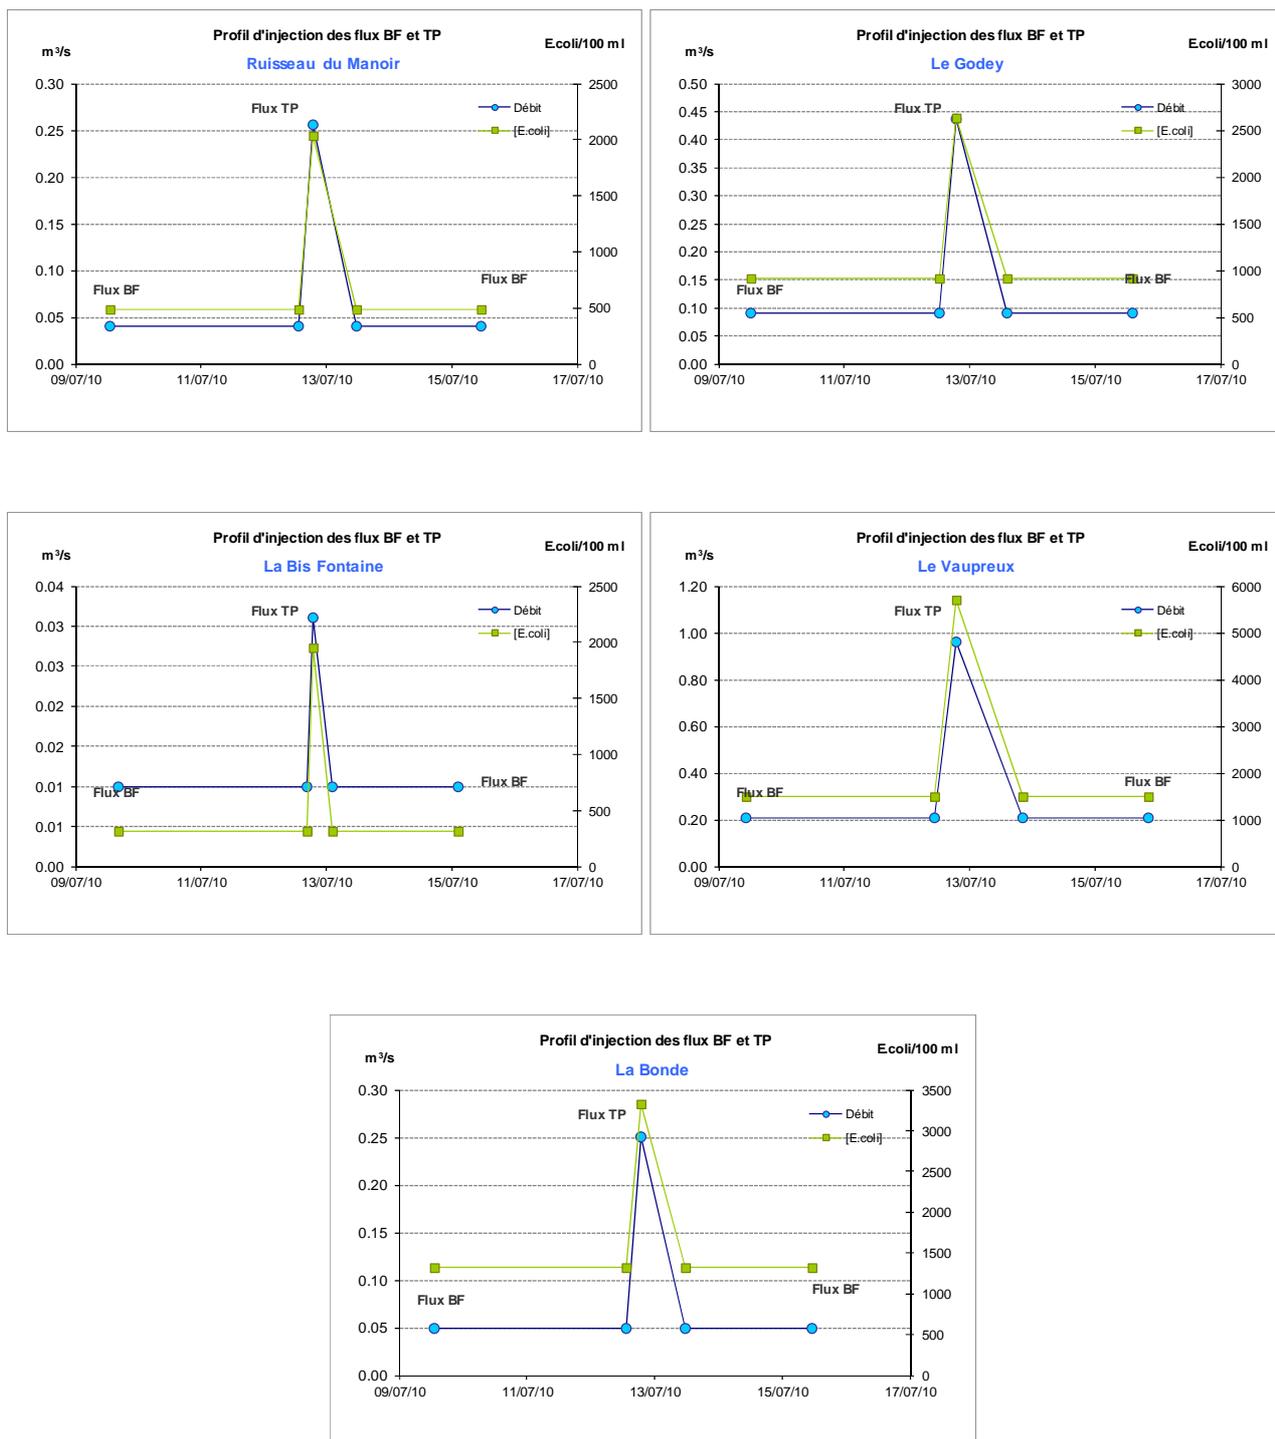
Figure 62 : Profil d'injection des flux Bruit de Fond et Temps de Pluie

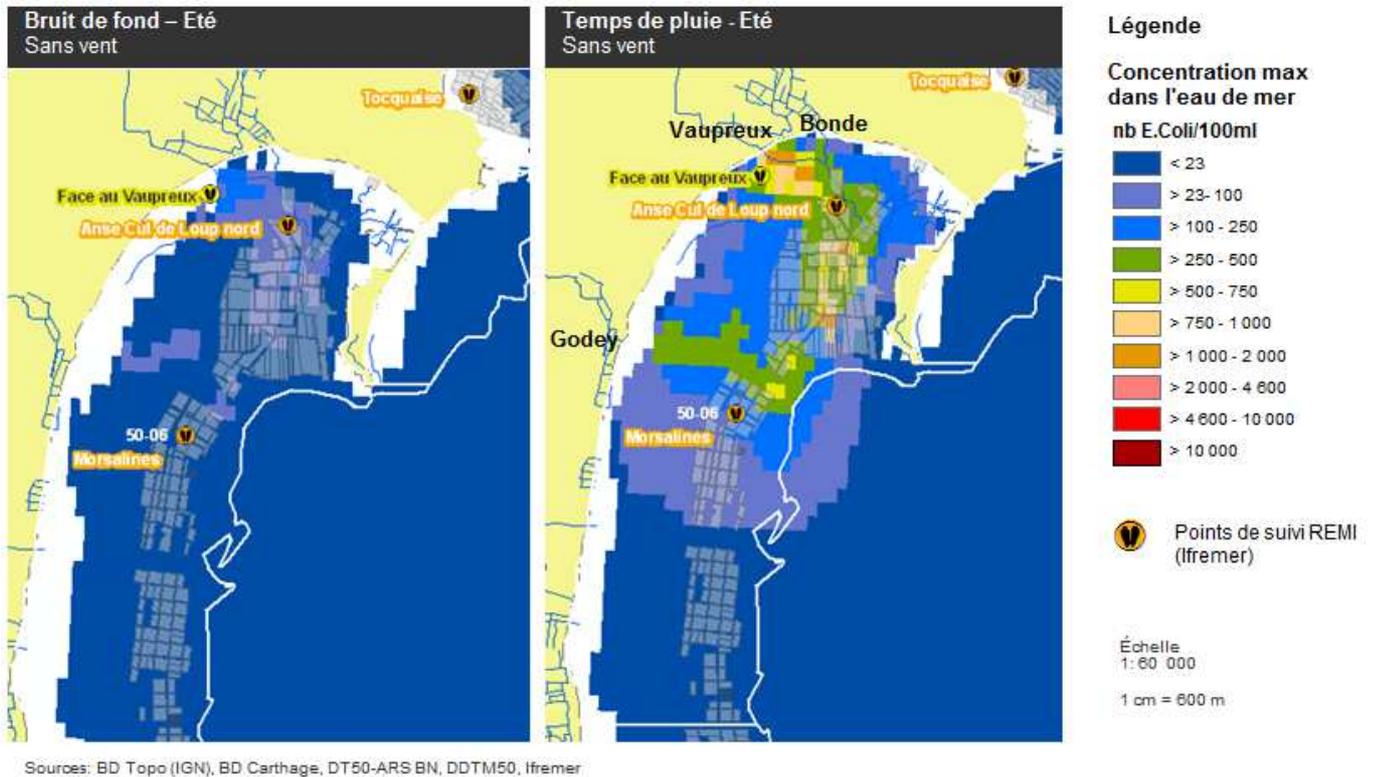
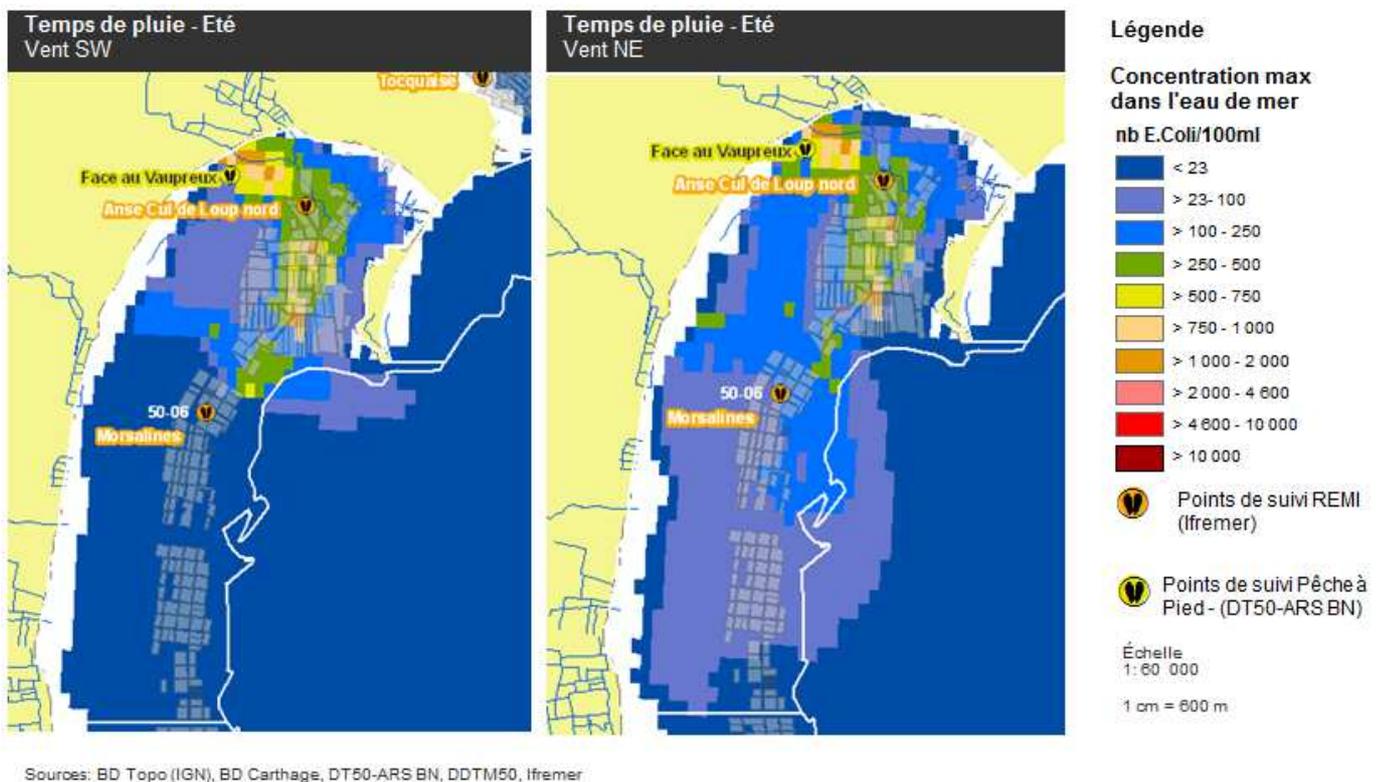
**Figure 63 :** Cartes des concentrations maximales (E.coli) à l'exutoire des principaux cours d'eau de l'Anse du Cul de Loup (Bonde / Vaupreux / Bis Fontaine / Godey) – Flux estivaux

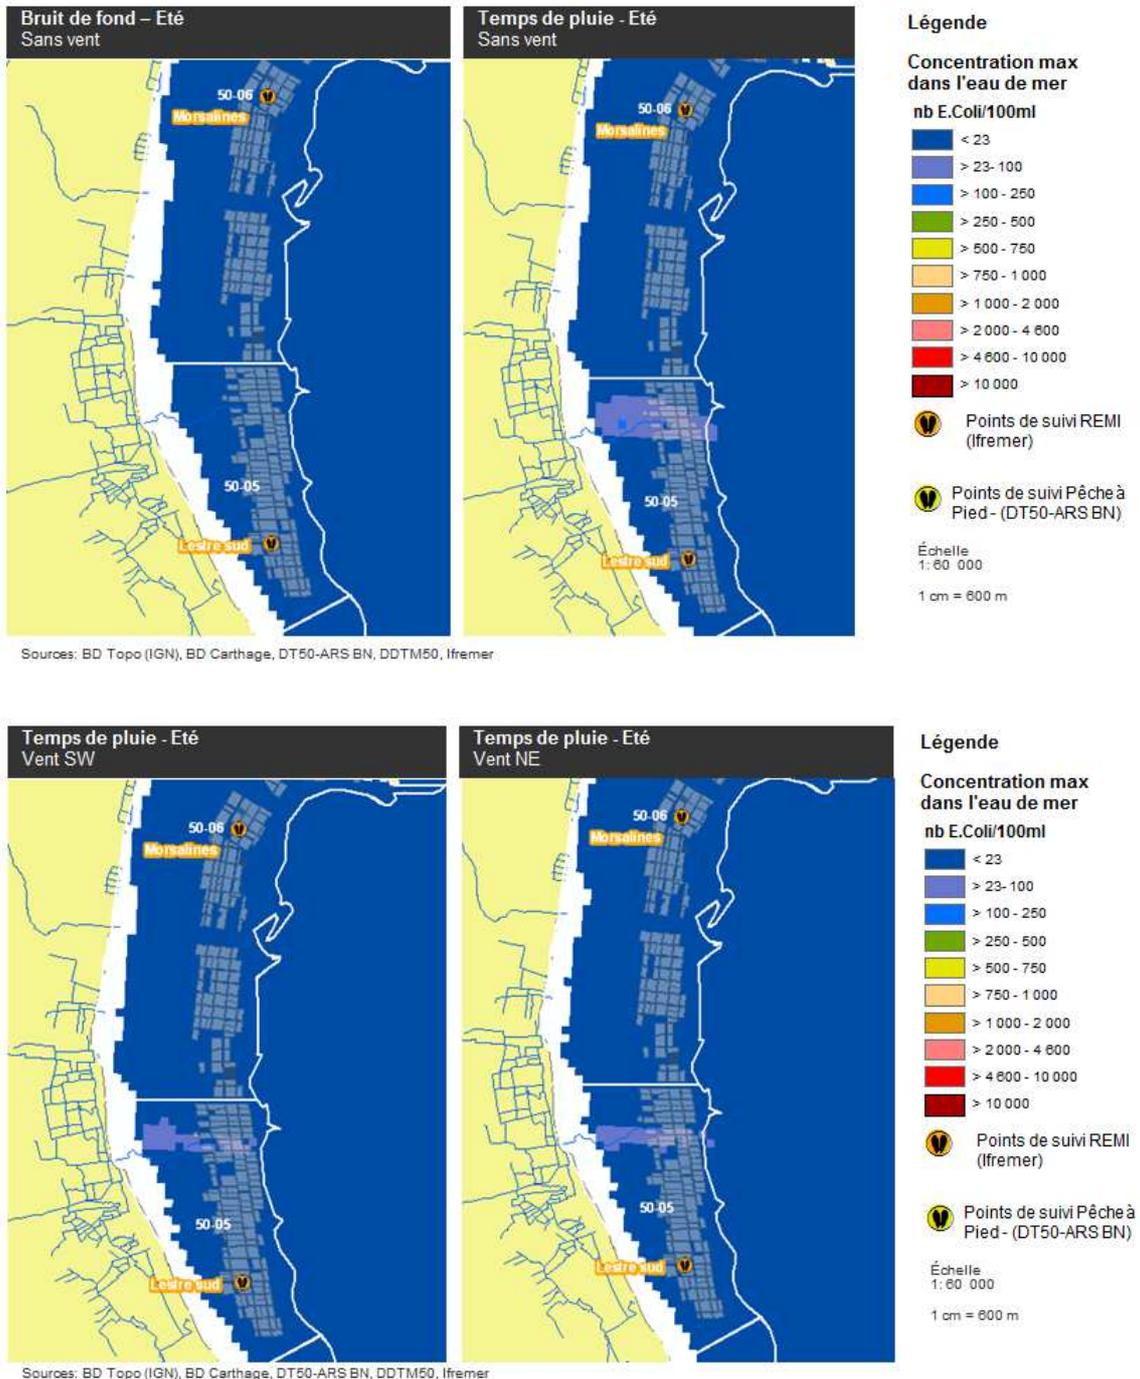
Figure 65 : Cartes des concentrations maximales (E.coli) à l'exutoire du ruisseau du Manoir – Flux estivaux

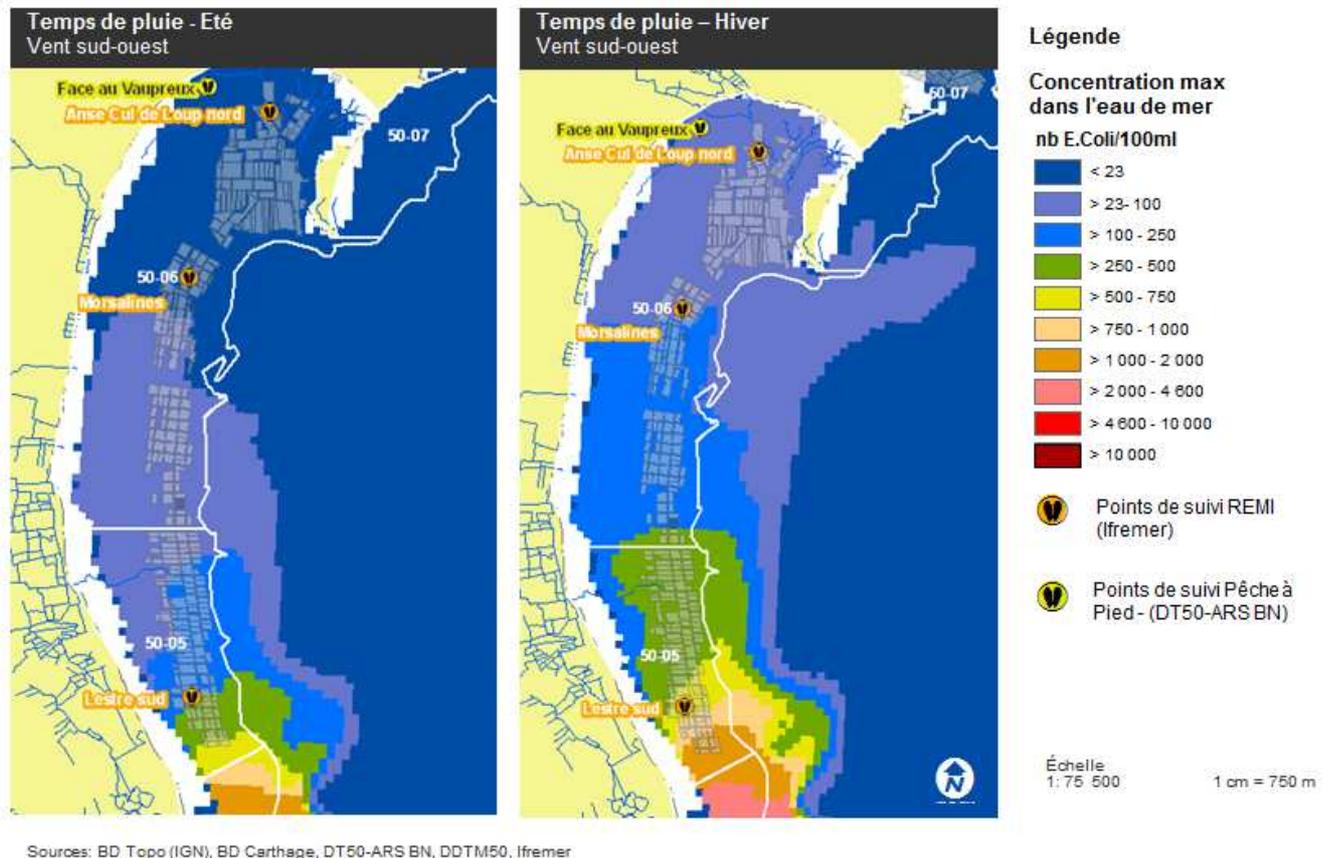
**Figure 67 :** Cartes des concentrations maximales (E.coli) à l'exutoire de la Sinope Temps de pluie par vent de sud-ouest (été / hiver)

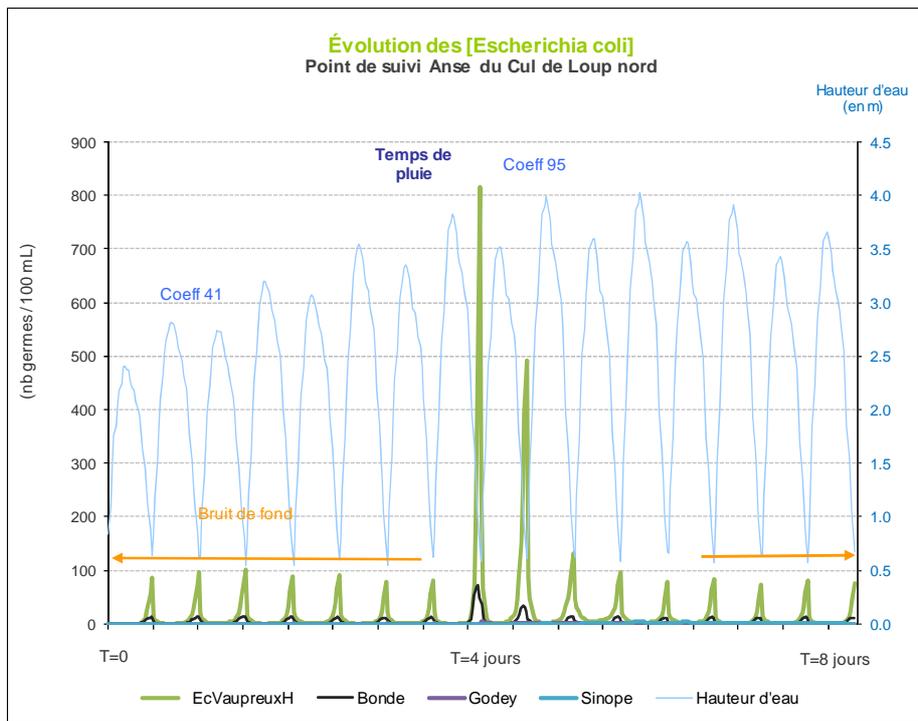
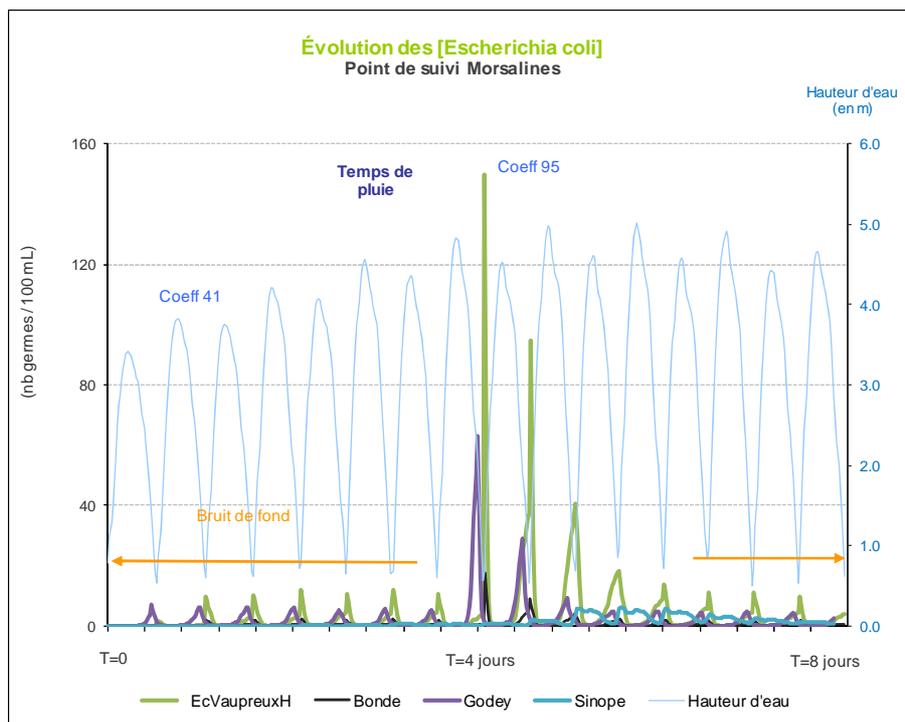
**Figure 68 :** Évolution des [E.coli] simulées dans l'eau de mer sur les points de suivi REMI de l'Anse du Cul de Loup nord et de Morsalines - Simulation des flux "Hiver" issus des principaux cours d'eau de l'Anse du Cul de Loup et de la Sinope (Seules les valeurs calculées dans plus de 50 cm d'eau ont été retenues)

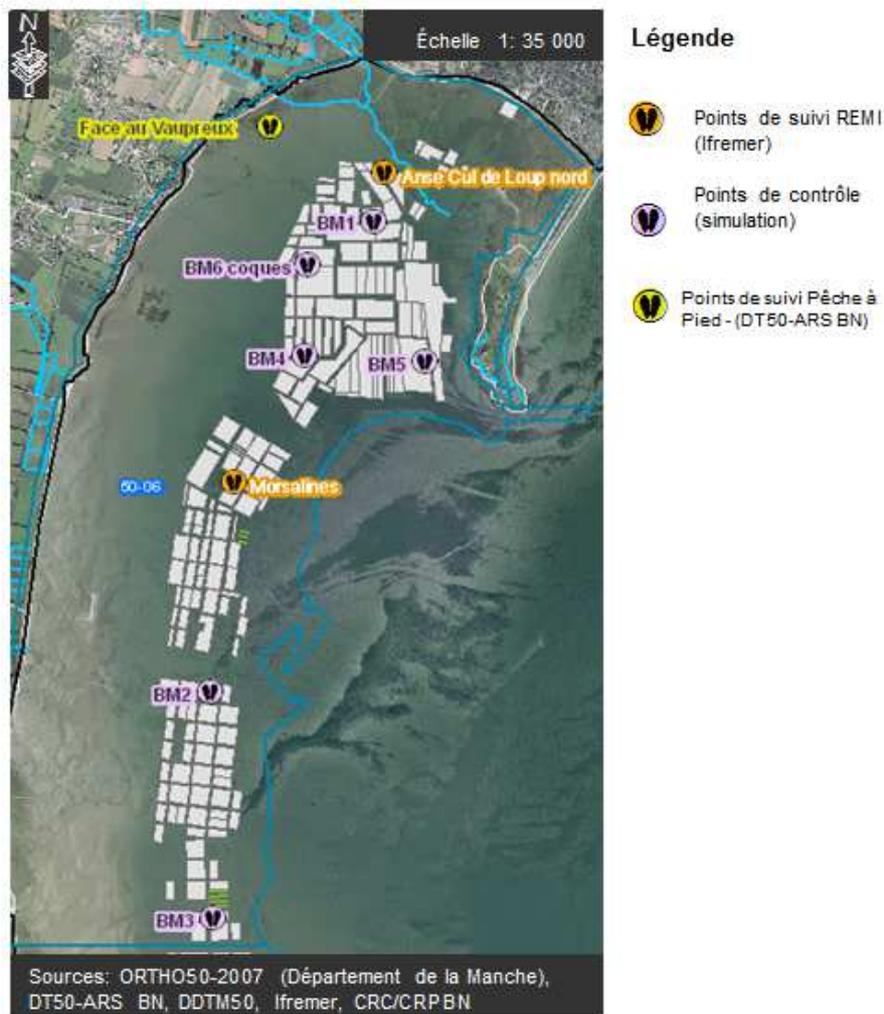
**Figure 69 :** Localisation des points de contrôle complémentaires

Six points de contrôle théoriques ont été placés du nord au sud de la zone de production en complément des deux points de suivi REMI afin d'obtenir une vision plus large quant aux niveaux de contamination susceptibles d'être mesurés dans les coquillages en élevage après un temps de pluie sur ce secteur d'étude (Figure 69).

Situé à proximité du point REMI de l'Anse du Cul de Loup, le point BM1 observe des concentrations simulées du même ordre de grandeur. À l'image des points BM2 et BM3, les parcs situés au sud de la zone restent globalement peu influencés par les rejets de l'Anse du Cul de Loup. En revanche par vent de sud-ouest, l'influence de la Sinope peut s'y faire assez nettement ressentir, et cela particulièrement suite à un temps de pluie hivernal (niveau de contamination pouvant dépasser les 2000 E.coli/100g CLI - Tableau 35).

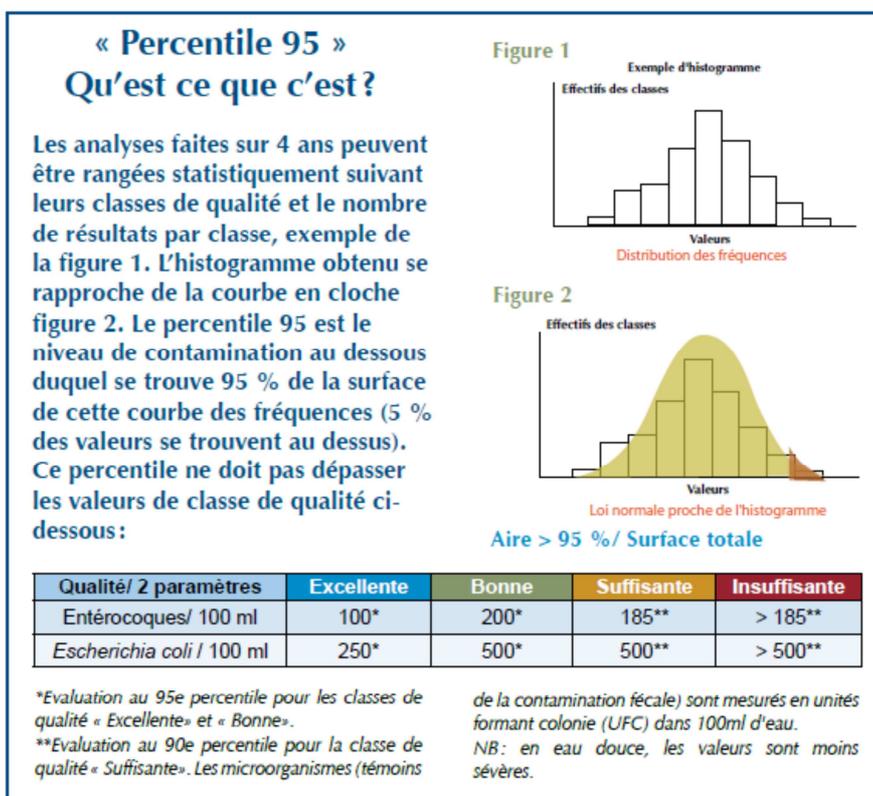
Figure I : Percentile 95 ? Qu'est ce que c'est ?  
Source : Agence de l'Eau Seine-Normandie

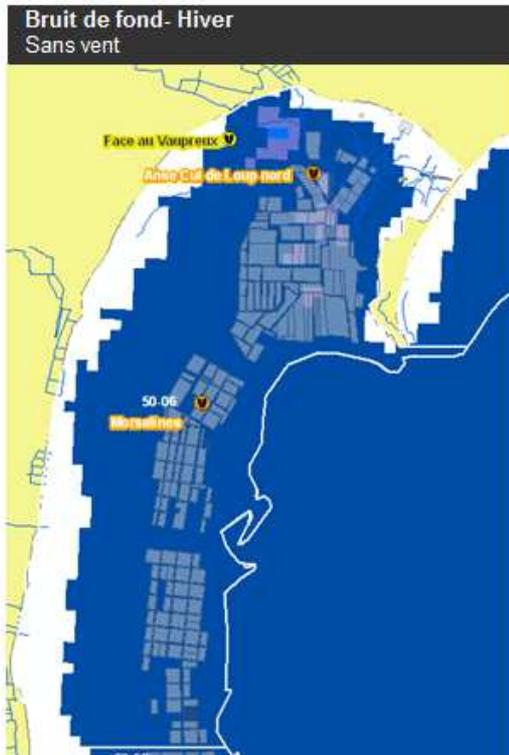
## La Bonde – Flux hivernaux

Concentration max dans l'eau de mer

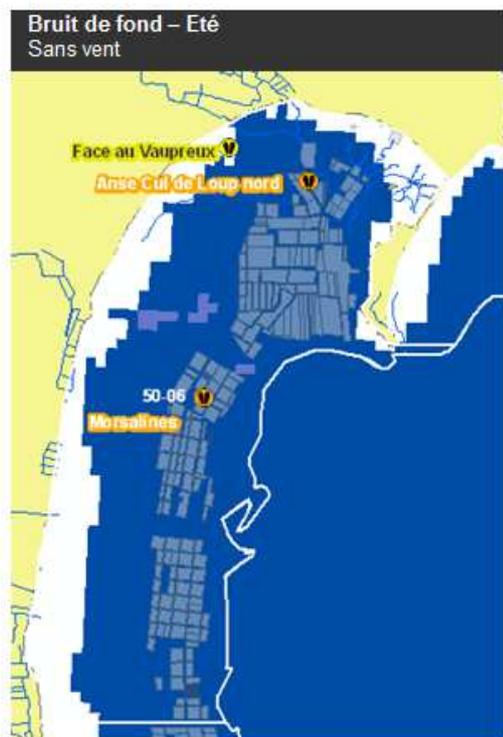
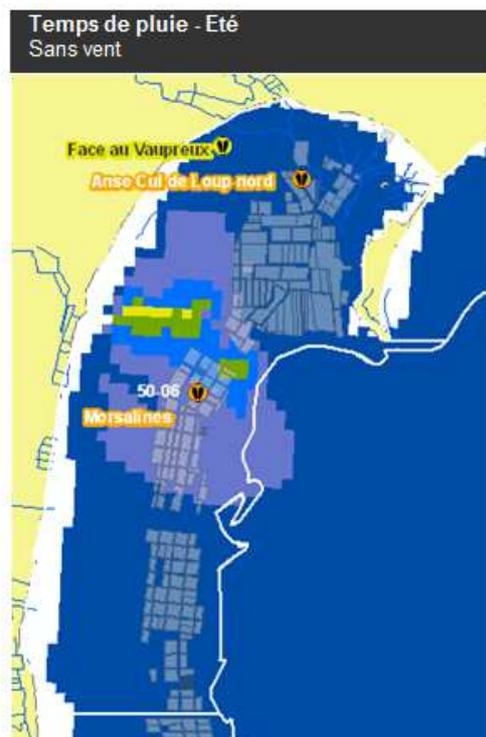
## Le Godey – Flux estivaux

Concentration max dans l'eau de mer

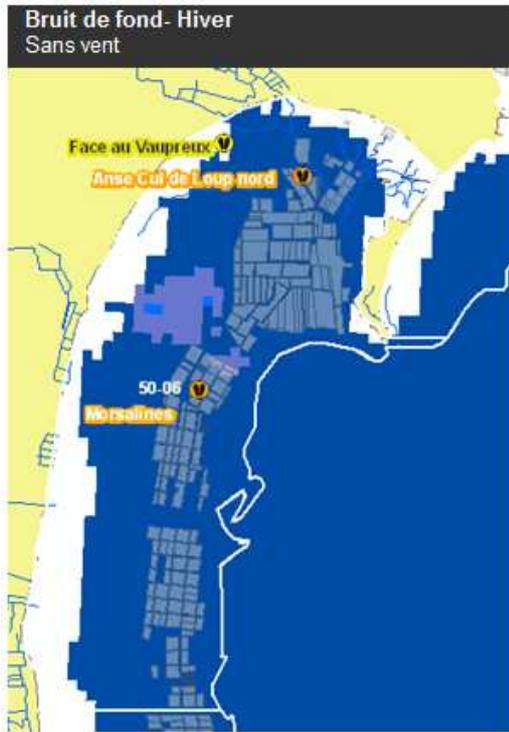
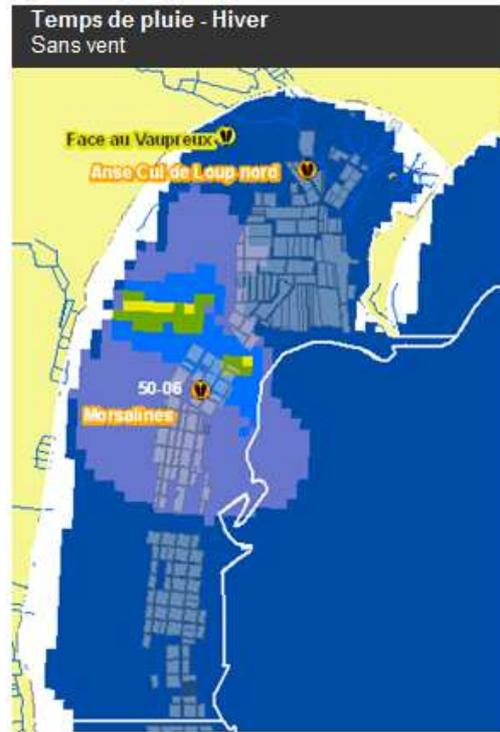
## Le Godey – Flux hivernaux

Concentration max dans l'eau de mer
