P.P.R.I. DE LA DIVETTE ET DU TROTTEBEC

PLAN DE PRÉVENTION DES RISQUES NATURELS D'INONDATION

Carte informative des phénomènes

Planche 4/6

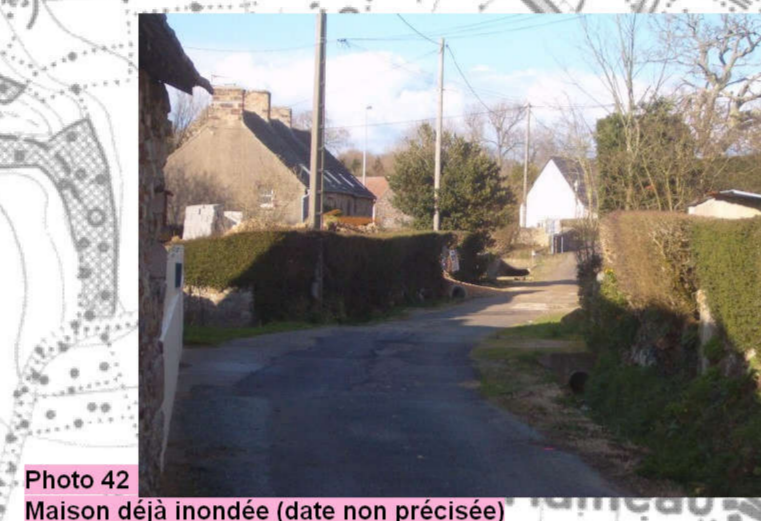
Photo 13 : Maison déjà inondée (date non précisée)

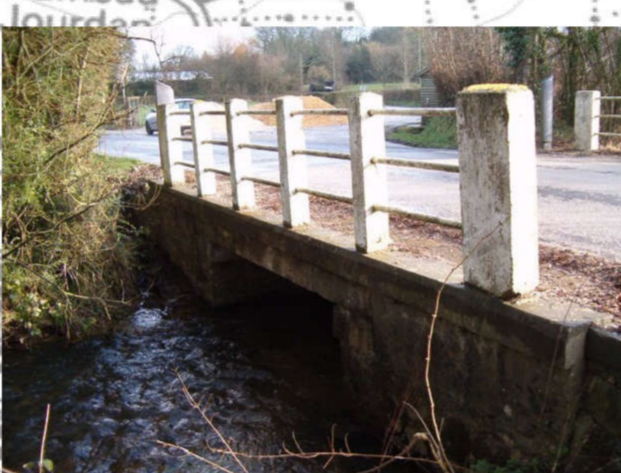
Photo 14 : Débordement régulier sur la RD 507 jusqu'à 20 cm d'eau sur la chaussée

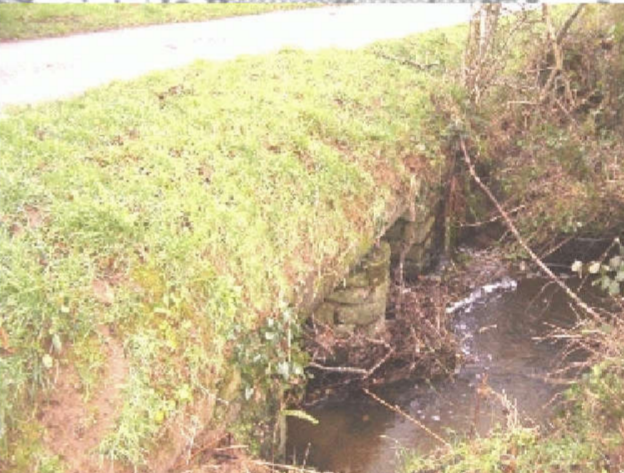
Photo 15 : RD 222 régulièrement inondée par le ruisseau de Méretz

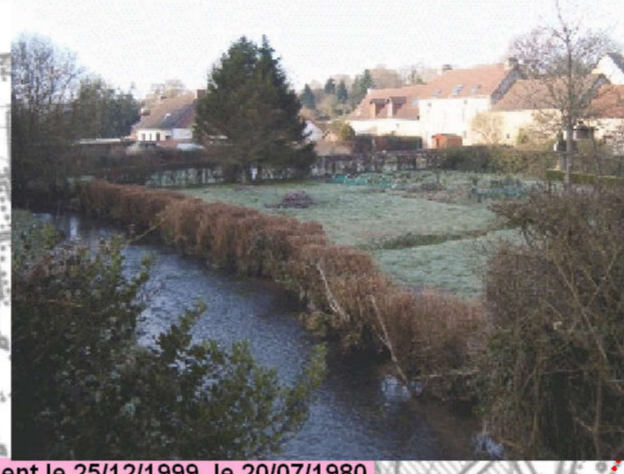
Photo 16 : Maison inondée à plusieurs reprises (date non précisée) environ 10 cm d'eau dans la maison

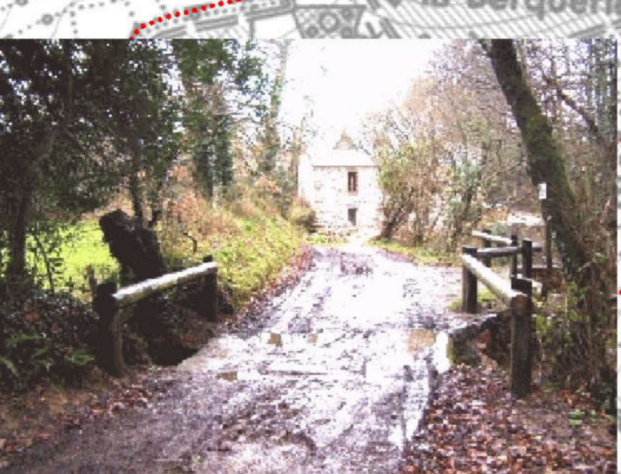
Photo 17 : Propriété régulièrement inondée (environ 50 cm d'eau sur la RD 22)

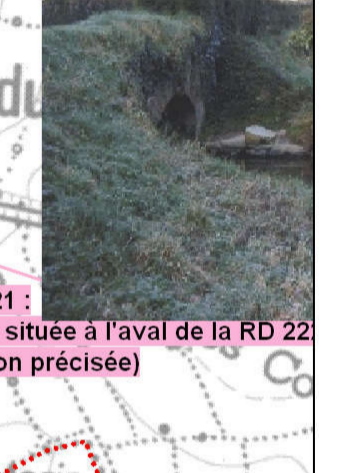
Photo 18 : 2 voûtes environ h = 1,5 m l = 1,5 m

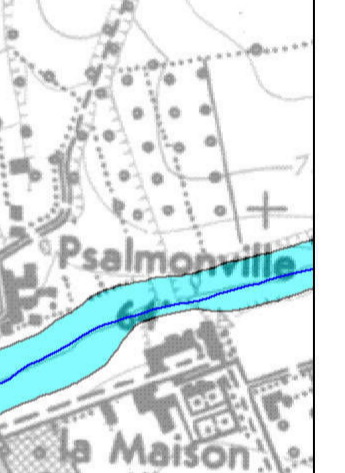
Photo 19 : 2 voûtes environ h = 1 m l = 0,5 m chacune

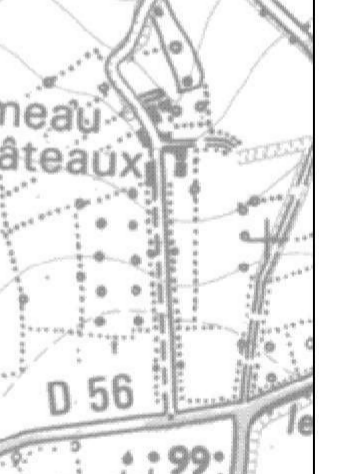
Photo 20 : 1 bâtiment du hameau Mahaut déjà inondé (date non précisée)
