**Ornithologique
Normand**

DECLARATION DE TRAVAUX / Régularisation des travaux d'étrépage sur le site du Cap à Montmartin en Graignes

Août 2023

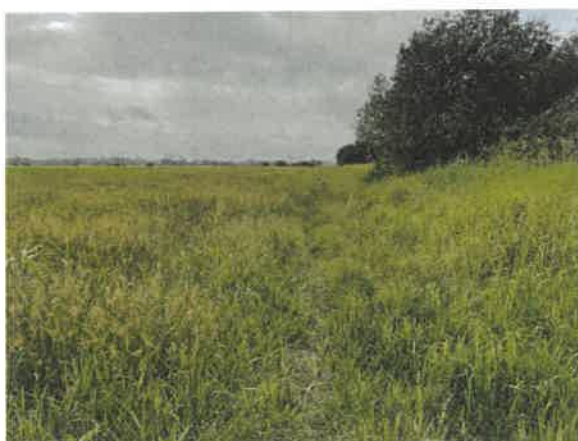
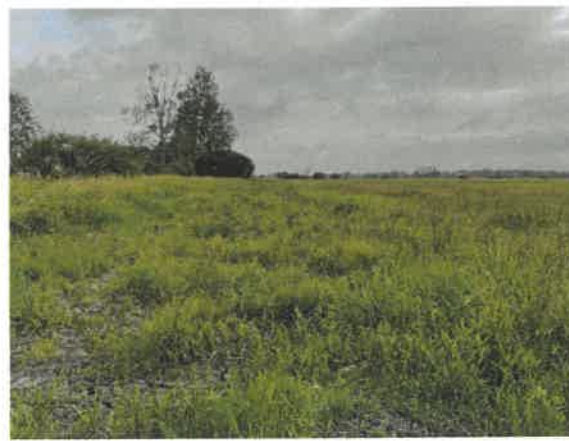
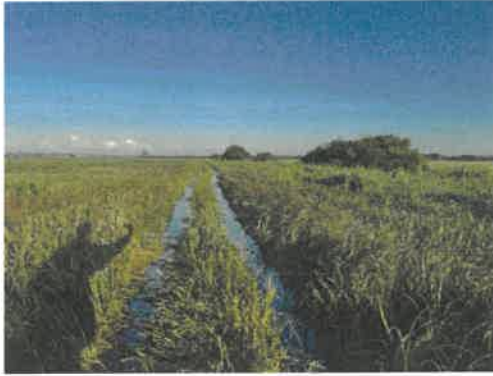
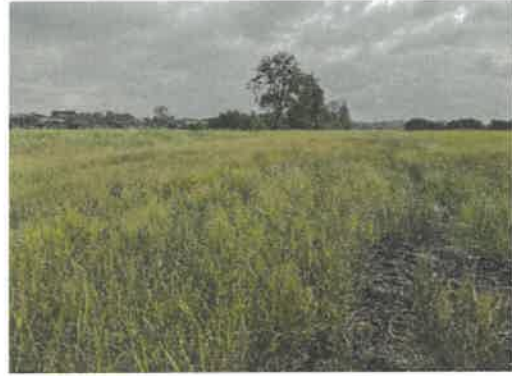
Photo n° 1 Vues du chemin d'accès où les produits de curage ont été régalés

Les produit de curage soit 1800 m³ environ constitués de tourbe ont été régalés sur la voie d'accès qui s'était creusée au fil du temps au passage des engins agricoles, soit sur environ 1 000 m et une largeur de 10 m. Cette tourbe foisonnée s'est rapidement tassée à l'issue de la première année et la revégétalisation a été rapide avec la flore native constituée de *Carex riparia*, lysimaque, salicaire, menthe aquatique, baldingère comme on peut le voir sur ces images de l'été 2023. L'impact en termes d'espèces rudérales, ou non autochtone, est nul. L'accès sur lesquels le régalage a été effectué demeure un point bas malgré le rehaussement.

Vue est ouest zone de régalage 7/07/2023

Vue ouest est zone de régalage 7/07/2023

Vue est ouest zone de régalage 7/08/2023
L'accès demeure très humide malgré
l'apport des produits de curage.

Vue ouest est de la zone de régalage 7/07/2023

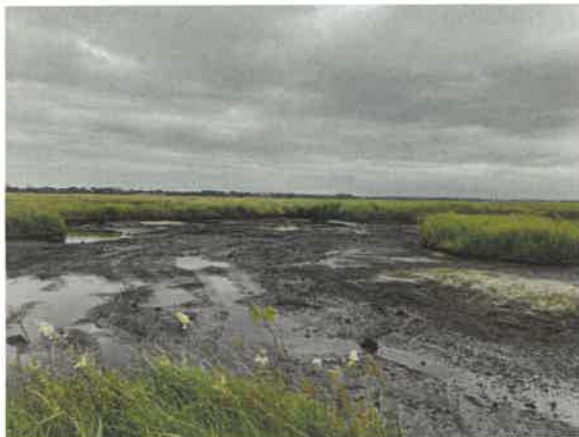
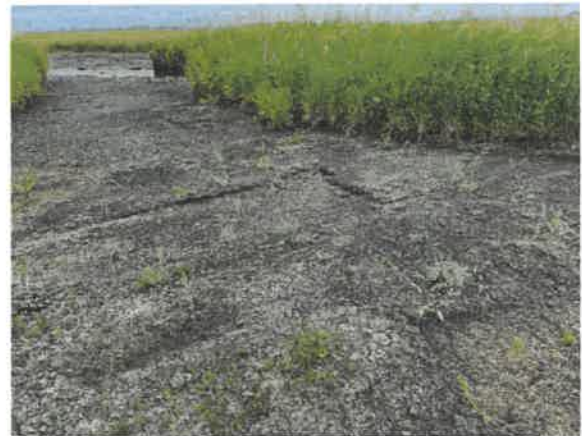
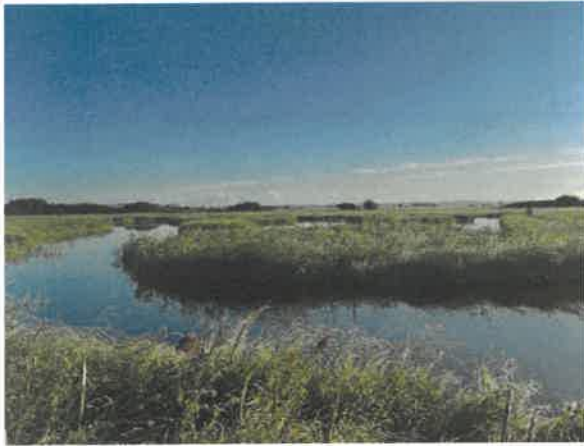
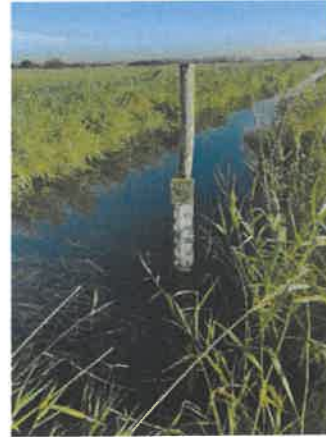
Photo n° 2 Vues de la zone d'étrépage du Cap en juillet et août 2023, fonctionnement hydraulique.

Illustrons par quelques situations concrètes : le 3 juillet 2023, la cote sur notre échelle limnimétrique est à 60 ce qui correspond à 1,22 m NGF. La zone d'étrépage est alors hors d'eau comme le montrent les photos suivantes. En revanche, après les fortes pluies des mois de juillet et août 2023, le niveau monte à la cote 1,56 m et le secteur étrépage est complètement rempli. La zone de battement est donc assez faible.

Zone d'étrépage exondée le 3/07/2023 cote 1,22 GF

Zone d'étrépage le 3/07/2023 cote 1,22 m NGF

Zone d'étrépage le 7/08/2023 cote 1,56 m NGF après de fortes pluies en juin juillet 2023.

Échelle limnimétrique fossés interne de la réserve.7/08/2023

En conclusion, la surface en eau oscille entre 0 lorsque la cote descend en dessous de 1,22 NGF et 6000 m² lorsque les niveaux d'eau sont hauts. >1,56

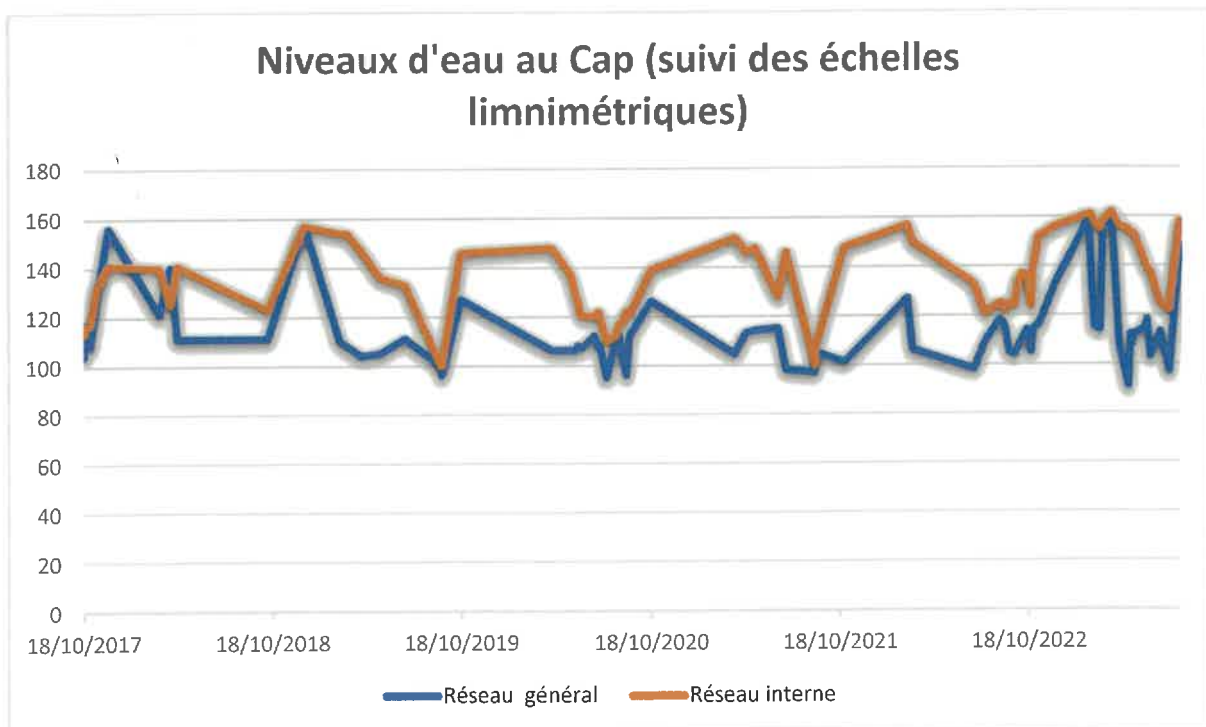
Graphique n° 1 Niveaux d'eau au Cap (suivi des échelles limnimétriques)

En l'absence de gestion hydraulique par le GONm, la zone d'étrépage serait rarement alimentée hormis durant la période hivernale la courbe bleue est fréquemment en dessous de la cote 122. La gestion hydraulique du GONm sur le secteur permet une alimentation prolongée au printemps ce qui permet à de nouvelles espèces patrimoniales d'occuper la RNR. C'était le but recherché.

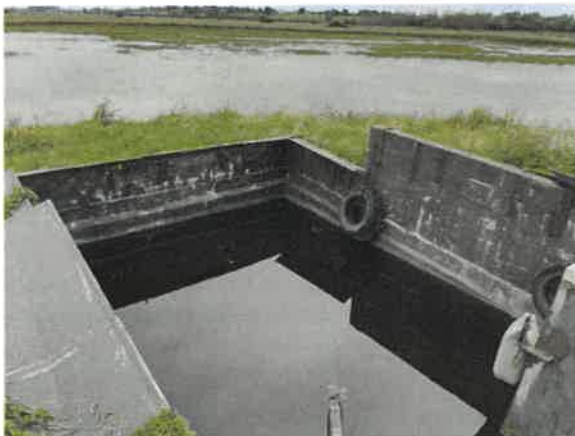
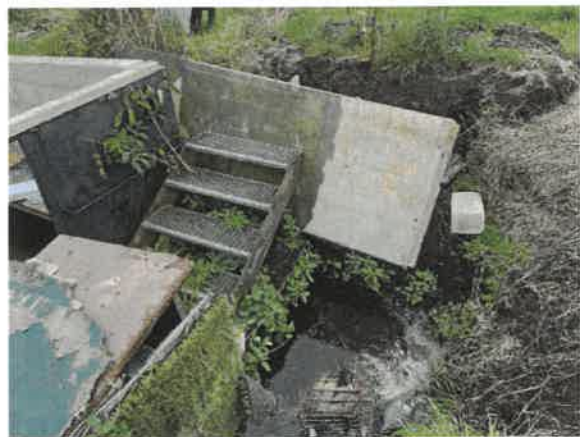
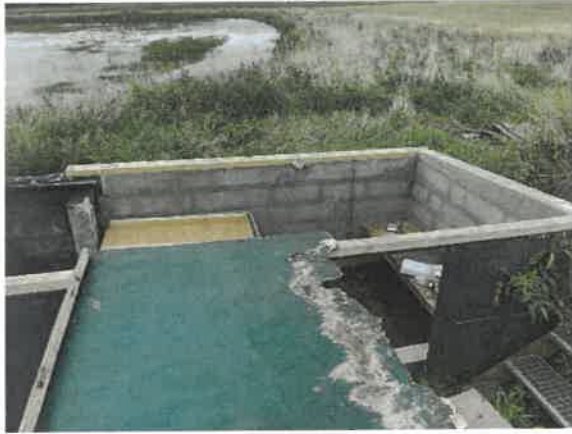
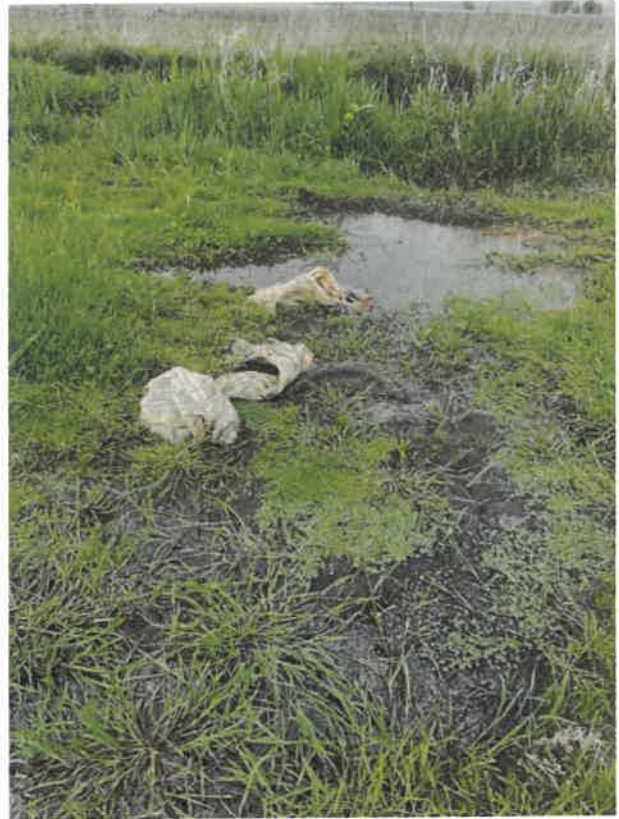
Photo n° 4 Nature des travaux envisagés mesures compensatoires.

Éléments maçonnés ancien gabion

Macro déchets sur 3000 m², chemin d'accès

Ce secteur a perdu son caractère de zone humide par endroit par l'apport de remblais pour constituer la butte du gabion et la continuité hydraulique n'est pas assurée entre la mare et le réseau de fossés. D'autre part de nombreux dépôts de macro déchets ont été accumulés sur des centaines de mètres de prairie servant également de droit de passage pour les parcelles les plus au sud.

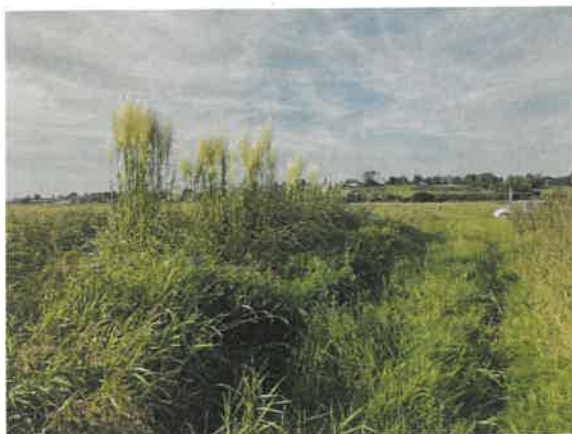
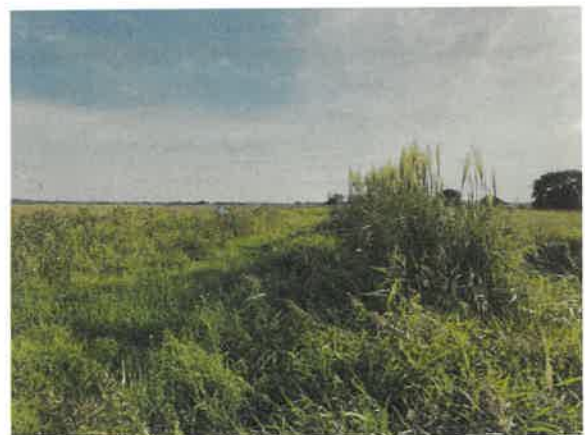
L'année 2023 a vu le développement de secteurs colonisés par l'Herbe de la Pampa (*Cortaderia selloana*).

Station d'herbe de la pampa Saint Hilaire

Vues les vitesses de colonisation de cette espèce envahissante, il est important de détruire le patch avant sa dissémination dans le marais. Selon le CBN Brest, les moyens de lutte suivants doivent être envisagés :

- Coupe des tiges florales doit être envisagée systématiquement avant la dissémination des graines.

- Traitement mécanique plus ou moins lourd doit être envisagé en vue d'un arrachage des touffes. Les engins utilisés vont de la débroussailleuse au tracto-pelle. Cette technique est efficace, surtout lorsqu'on l'utilise suffisamment en amont, car elle permet de limiter la dissémination des graines dans les milieux naturels.
