## Déclaration d'Intérêt Général – Loi Warsmann Programme de travaux sur le bassin versant du Merderet

### Document B : Fiches projets

<h2 style="background-color: #92d050; padding: 5px;">Le ruisseau le Moulinet au niveau de Gambosville</h2>			
	<h3 style="background-color: #92d050; padding: 5px;">Niveau de priorité</h3>

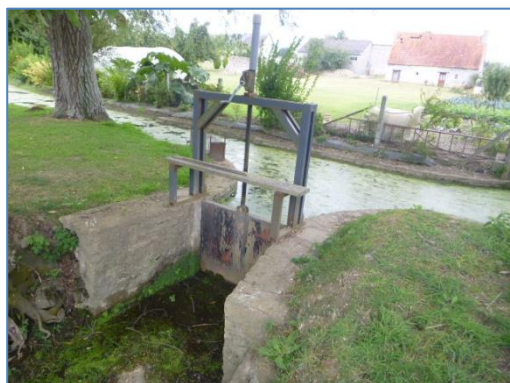
Un moulin est alimenté par la dérivation du débit du ruisseau, avec une retenue d'eau. Une vanne de décharge permet d'alimenter le cours naturel du ruisseau avec des problèmes de respect de l'article L.214-18 du Code de l'Environnement. En effet, lors de la prospection de terrain, l'intégralité du débit transitait par le moulin.

*Vue de la vanne de décharge amont.*

<b>Scénario 1</b>	réalisation d'un système permettant la circulation des espèces au niveau de la vanne de décharge amont de type bras de contournement. Un budget prévisionnel de 50 000 € HT (60 000 € TTC) est affiché pour ce scénario.
<b>Scénario 2</b>	effacement de la vanne de décharge amont. Un budget prévisionnel de 35 000 € HT (42 000 € TTC) est affiché pour ces travaux en intégrant des mesures d'accompagnement. Le budget est dépendant de la nature des mesures d'accompagnement.

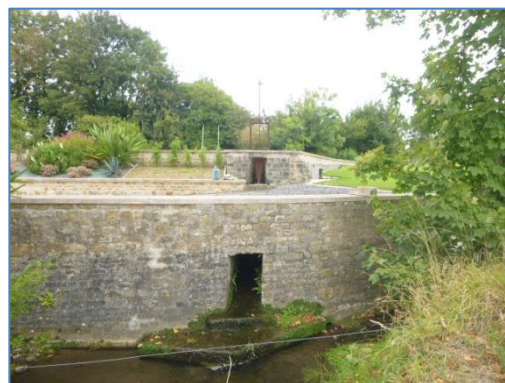
*Vue de l'ouvrage de décharge aval.*

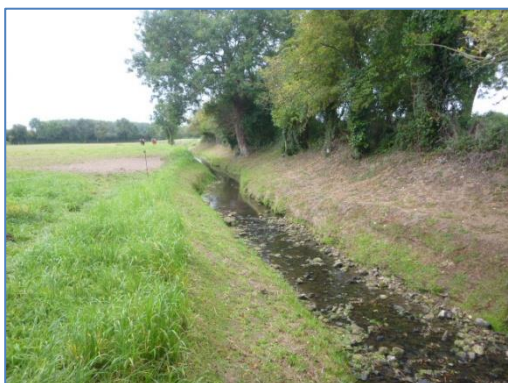
Le ruisseau a été déplacé à partir du Moulin de Gambosville avec un talweg marqué en rive gauche. Le lit du ruisseau est très homogène avec très peu d'habitats.

*Vue du tracé actuel.*

<b>Scénario 1</b>	Remise dans le talweg du cours d'eau. Un budget prévisionnel de 47 000 € HT (56 400 € TTC) est affiché pour ce scénario pour un linéaire de 470 ml.
<b>Scénario 2</b>	Réalisation d'une recharge granulométrique au niveau du tracé actuel. Un budget prévisionnel de 5 200 € HT (6 240€ TTC) est affiché pour ces travaux sur un linéaire de 512 ml.

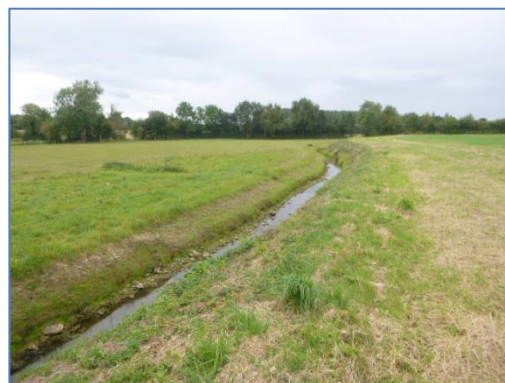
*Vue du talweg dans la prairie en rive gauche.*

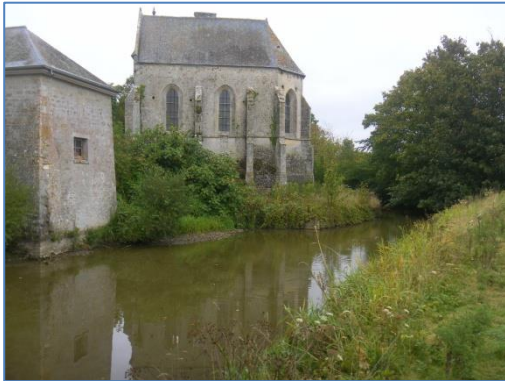
Le tracé du ruisseau a été largement remanié sur ce secteur avec un déplacement du lit pour l'alimentation de douves et pour faciliter l'exploitation agricole des prairies.

*Vue des douves du château alimentées par le ruisseau.*

<b>Scénario 1</b>	restauration du lit du ruisseau dans le talweg. Un budget prévisionnel de 47 125 € HT (56 550 € TTC) est affiché pour ce scénario pour un linéaire de 725 ml.
<b>Scénario 2</b>	remplacement d'un passage busé problématique pour un budget de 3 000 € HT (3 600 € TTC). Le batardeau d'alimentation des douves est franchissable en l'état par l'anguille.

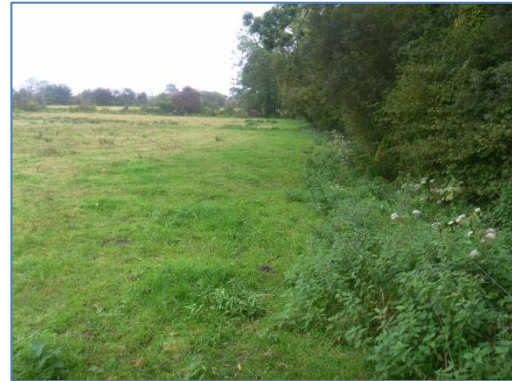
*Vue du tracé du ruisseau et du talweg naturel en rive gauche.*

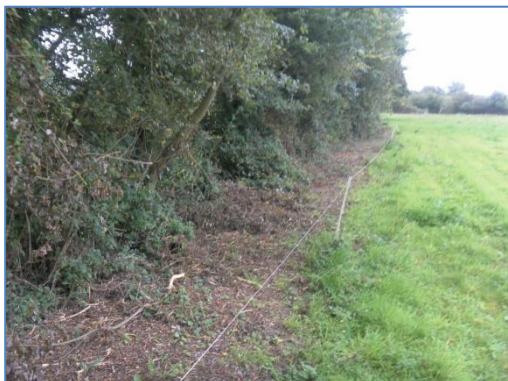
Le tracé du ruisseau a été déplacé pour faciliter l'exploitation agricole des prairies.

*Vue du tracé du ruisseau et du talweg naturel à droite.*

<b>Scénario 1</b>	restauration du lit du ruisseau dans le talweg. Un budget prévisionnel de 12 600 € HT (15 120 € TTC) est affiché pour ce scénario pour un linéaire de 210 ml.
<b>Scénario 2</b>

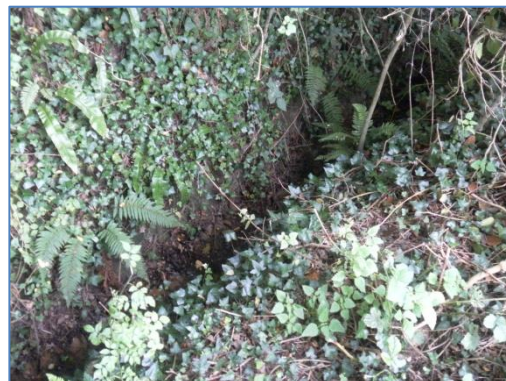
*Vue du lit du ruisseau incisé dans son tracé actuel.*

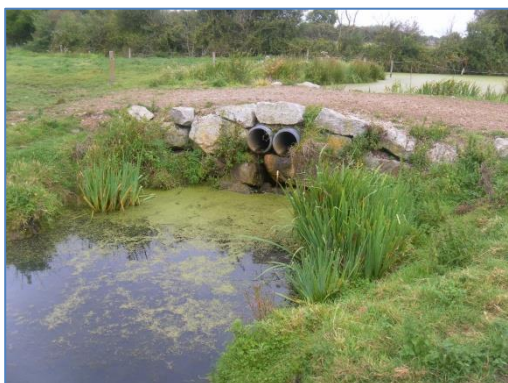
*Vue du passage busé agricole présent en aval des Heutes.*

<b>Scénario 1</b>	restauration du lit du ruisseau dans le talweg. Un budget prévisionnel de 42 000 € HT (50 400 € TTC) est affiché pour ce scénario pour un linéaire de 600 ml.
<b>Scénario 2</b>	remplacement d'un passage busé problématique en aval et recharge granulométrique en aval des deux autres pour un budget global de 9 500 € HT (11 400 € TTC).

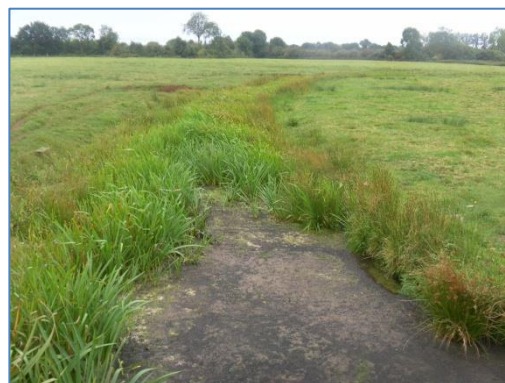
Le tracé du ruisseau a été déplacé pour le faire passer le long des habitations au niveau des Heutes. Des anciens lavoirs étaient probablement présents au niveau de ces habitations.

*Vue du tracé du talweg naturel matérialisé par la présence d'un fossé sur sa partie aval.*

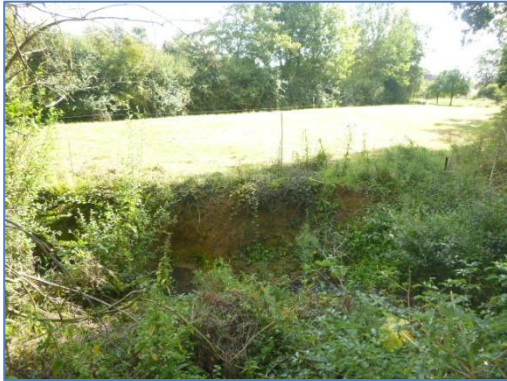
Le tracé du ruisseau a été déplacé pour permettre de gagner de la hauteur de chute pour l'alimentation du Moulin d'Ebecquigneul. Le bief du moulin n'est plus alimenté et l'effondrement des ouvrages de décharge a engendré une érosion régressive avec des écoulements partiellement sur l'argile.

Vue du lit mis en bief avec une érosion régressive et des écoulements sur l'argile en aval.

<b>Scénario 1</b>	restauration du lit du ruisseau dans le talweg. Un budget prévisionnel de 72 480 € HT (86 976 € TTC) est affiché pour ce scénario pour un linéaire de 906 ml.
<b>Scénario 2</b>	recharge granulométrique en amont du seuil d'érosion régressive pour un budget global de 13 360 € HT (16 032 € TTC).

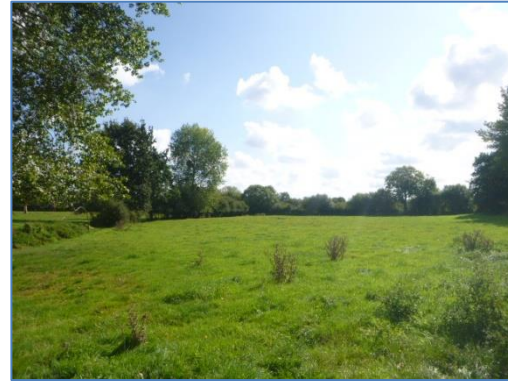
Vue du talweg naturel à gauche alors que le ruisseau coule à droite.
