# COMMUNAUTE D'AGGLOMERATION MONT SAINT MICHEL NORMANDIE

Réalisation d'une étude de fonctionnement et du  
schéma directeur d'assainissement Eaux usées

SAINT LAURENT DE TERREGATTE

## **Rapport de présentation de Phase 1**

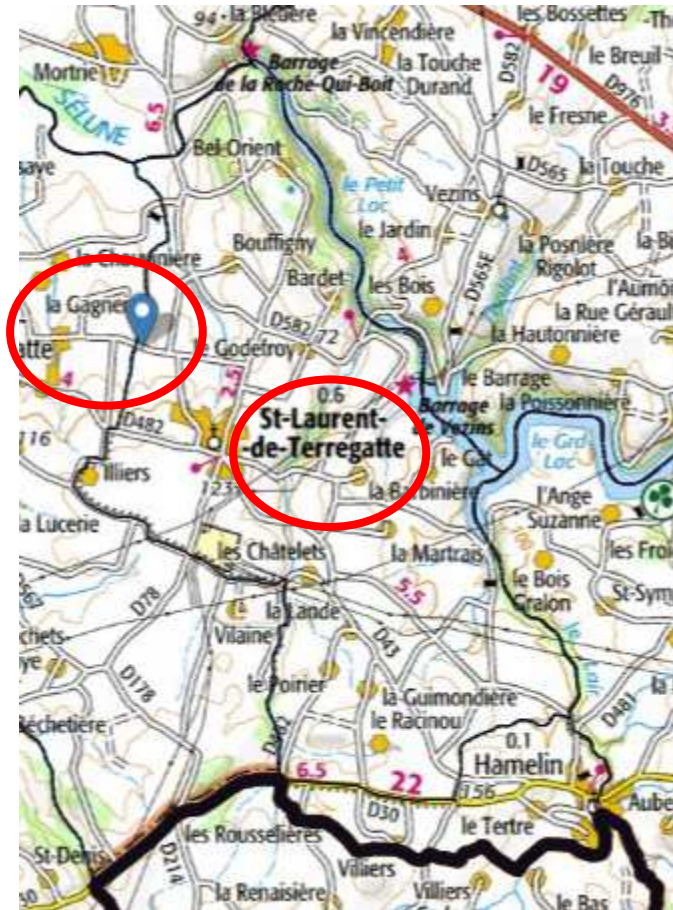
Figure 6: Localisation du piézomètre de Saint Laurent de Terregatte (source : ADES)

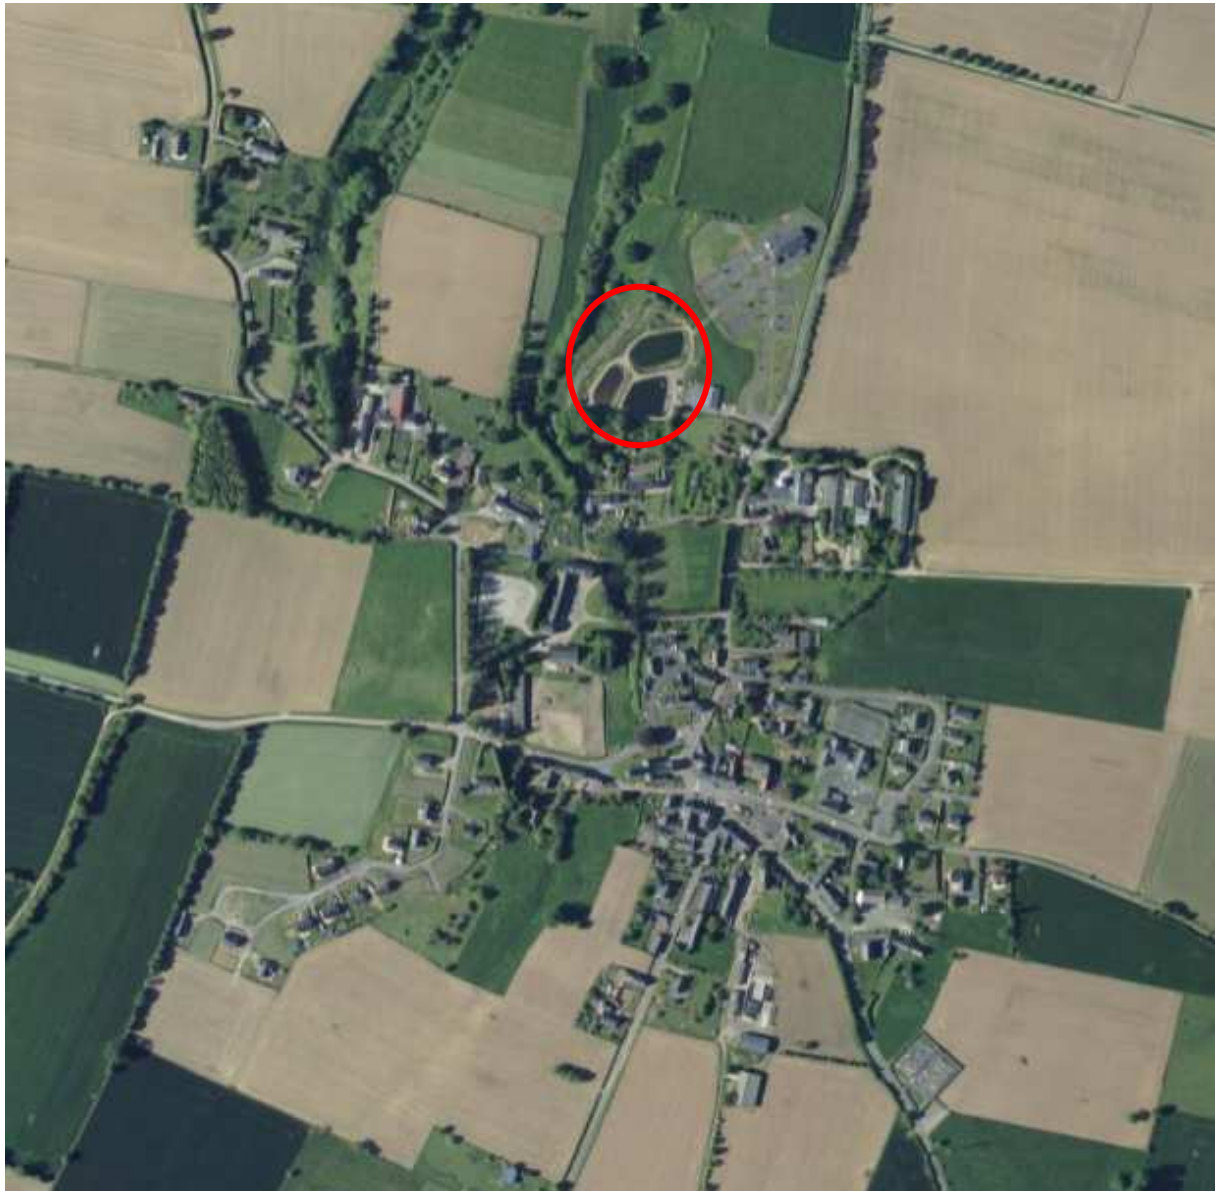
*Figure 13 : Carte de localisation de la station d'épuration sur la commune de Saint Laurent de Terregatte*

La commune de Saint Laurent de Terregatte dispose d'une station d'épuration de type lagunage naturel d'une capacité nominale de **200 EH**.

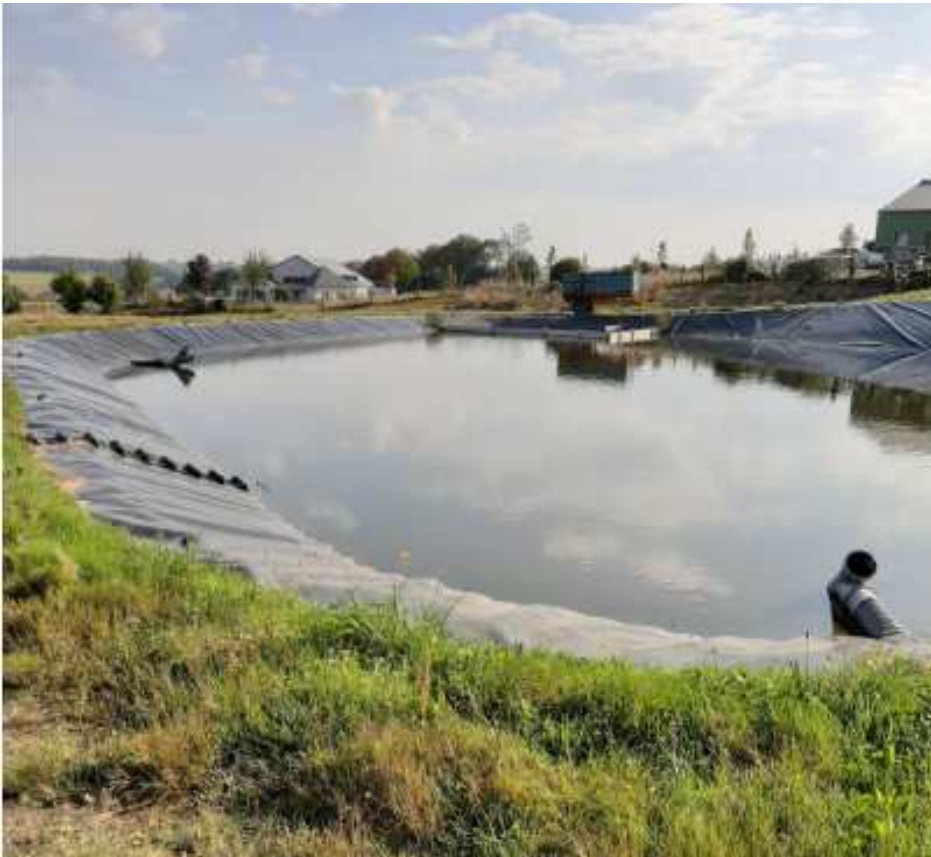
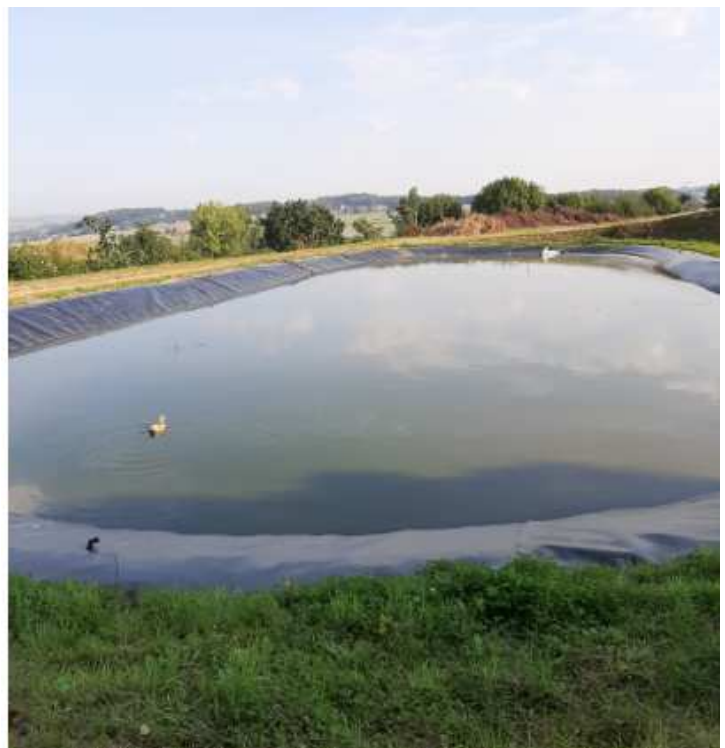
- Lagunes N°2 et N°3

Il était initialement prévu que les effluents traités soient pompés et épanchés sur les prairies situées à proximité de la station. Dans les faits, la pompe ne fonctionne plus et les effluents rejoignent actuellement en totalité le cours par un passage au trop-plein.

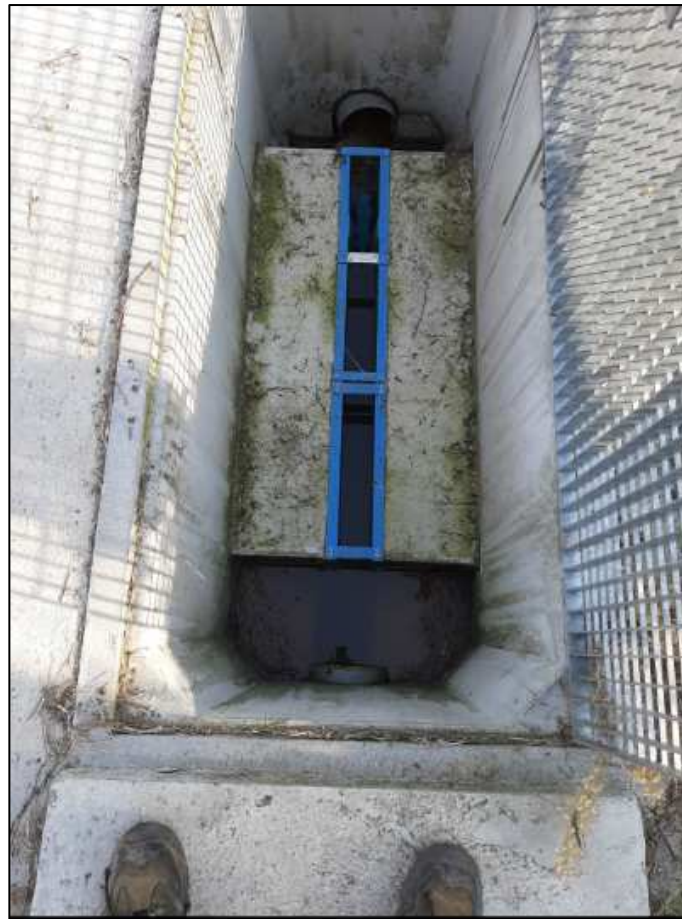
**Figure 20** : vue du canal venturi implanté en entrée de station d'épuration.

- 1 point de mesure de débits en entrée de station d'épuration, au niveau du canal venturi à section exponentielle ISMA TYPE I
- 1 pluviomètre.

Les dimensions du canal venturi ISMA Type 1 sont données ci-après.

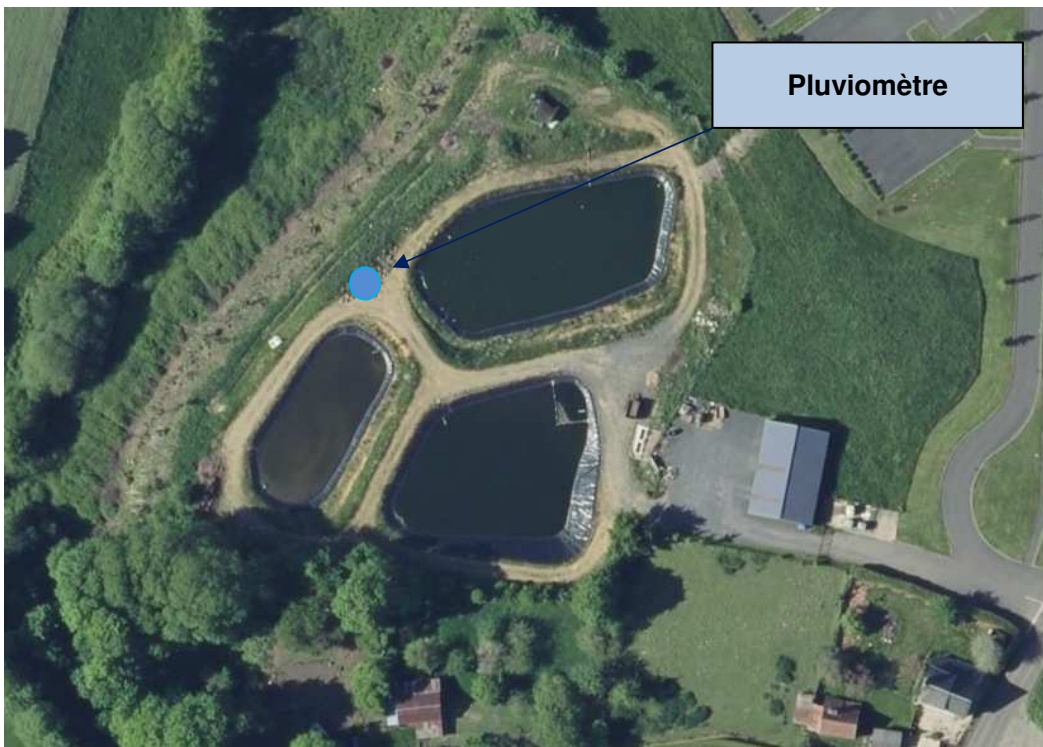
**Figure 21** : localisation du pluviomètre

Un pluviomètre sera installé à la station d'épuration pour la durée des deux campagnes de mesures.

Le choix d'implantation a été arrêté de façon à ne pas être situé à proximité immédiate d'arbres ou de bâtiments pouvant perturber les mesures.
