P.P.R.I. DE LA DIVETTE ET DU TROTTEBEC

PLAN DE PRÉVENTION DES RISQUES NATURELS D'INONDATION

Carte informative des phénomènes

Planche 6/6

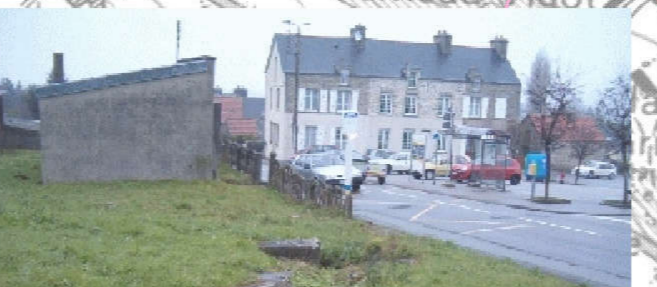
Debordement du ruisseau du Ponceau
(date non précisée)

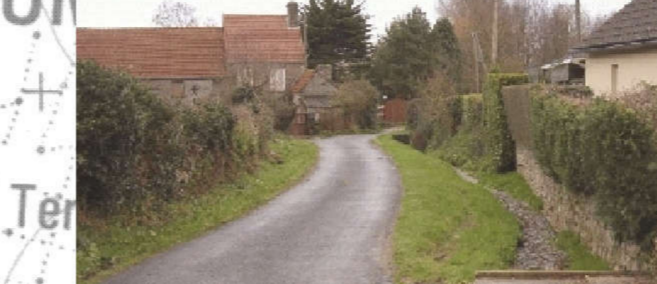
Photo 3 :
Hameau partiellement inondé (dates non précises).

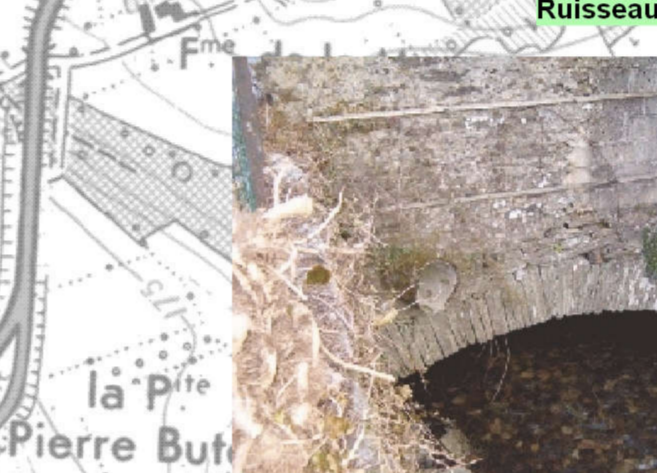
Photo 2 :
Voûte d'environ 1 m de haut par 4 m de large, Hameau de l'Église
inondé vers 1968 suite à un embâcle au niveau de ce pont

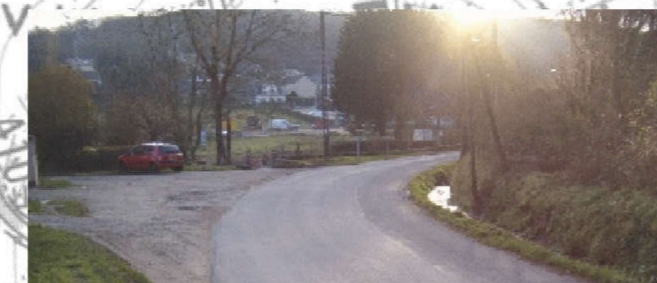
2 voûtes
d'environ
h = 1 m
l = 2 m

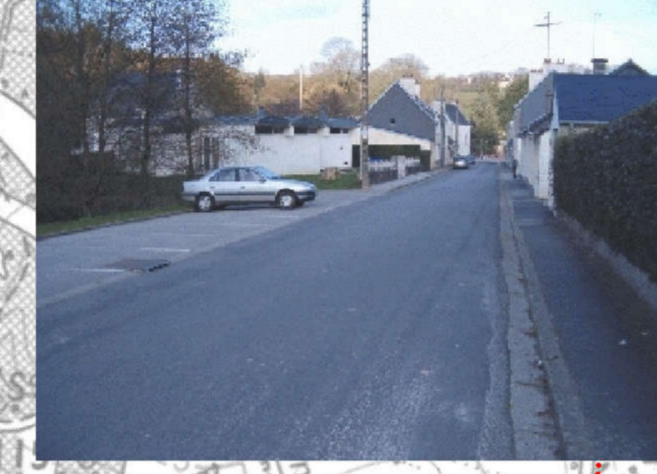
Photo 34 :
Debordement du Trottebec sur la RD 121 (rue du village) en 1968

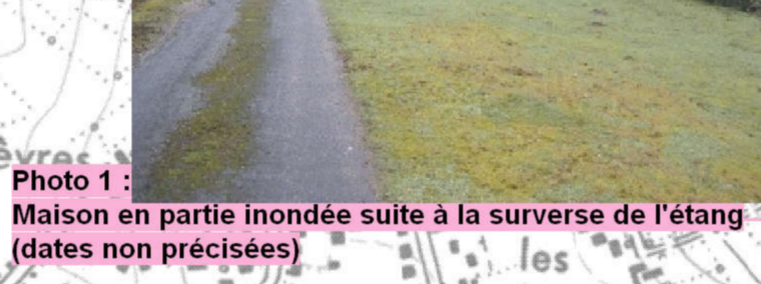
Photo 1 :
Maison en partie inondée suite à la surverse de l'étang
(dates non précises)

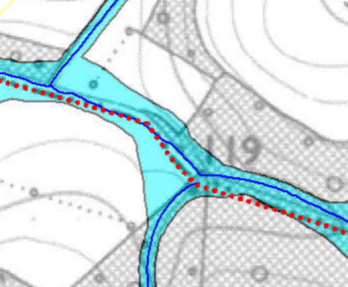
Cadre
h = 0,9 m
l = 0,6 m
