Plan de Prévention des Risques Naturels de la région de Cherbourg

Rapport de présentation

Direction Départementale des Territoires et de la Mer de La Manche

Bureaux d'études Alp'Géorisques et IMDC

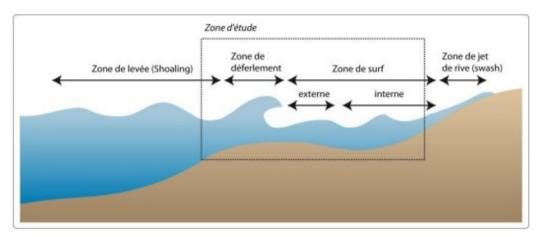
Figure 5 : Zones hydrodynamiques (Cartier, 2013)

La houle se propage dans trois domaines avant d'atteindre le littoral : la zone de levée où l'amplitude augmente progressivement, la zone de déferlement où la vague est au maximum de son gonflement, devient instable et s'effondre, la zone de surf où l'énergie du déferlement est dispersée vers le rivage. La zone de jet de rive correspond à l'espace de plage successivement immergé par la propagation de l'eau liée au déferlement.

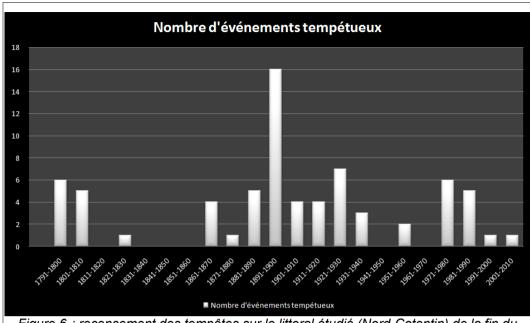
Figure 6 : recensement des tempêtes sur le littoral étudié (Nord-Cotentin) de la fin du XVIIIe s. au début du XXIe s.

Le graphique de la figure 6 présente un recensement des événements tempétueux ayant sévi sur le littoral étudié, sur la période 1790-2010. Pour plus de lisibilité, ce graphique ne retient pas le recensement exhaustif des tempêtes pour la période 1780-1790 (99 événements enregistrés!). Les données de ces événements sont intégrées dans un cahier de fiches événements disponible auprès de la DDTM50 (document de 113 pages).

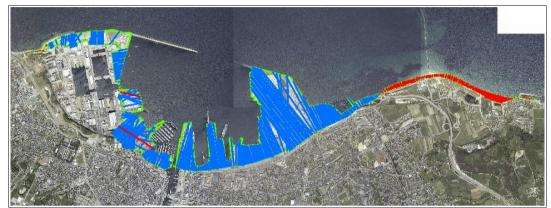
Figure 8 : évolution de la côte au niveau du port de Cherbourg : en bleu, les tronçons en accrétion (terrains gagnés sur la mer), en rouge les tronçons en recul

On note une nette évolution du trait de côte dans la région cherbourgeoise depuis le XIXème siècle, époque pour laquelle nous pouvons disposer de cartes d'état-major. Cette évolution a deux origines : naturelle (érosion littorale) et anthropique (aménagements portuaires notamment). La figure 8 montre au niveau du port de Cherbourg l'évolution constatée du trait de côte en mettant en avant les aménagements portuaires qui ont fortement empiété sur la mer (en bleu). En rouge, la côte plutôt sableuse tend à régresser.

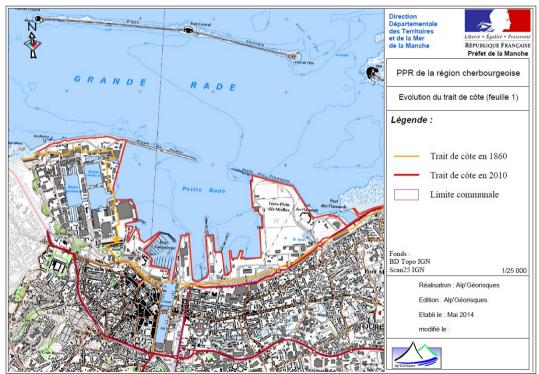
Figure 9 : évolution du trait de cote au niveau de Cherbourg et Tourlaville (en orange 1860 et en rouge 2010).

Les figures 9 et 10 montrent plus précisément l'évolution du trait de côte sur les communes de Cherbourg et de Tourlaville entre 1860 et 2010.

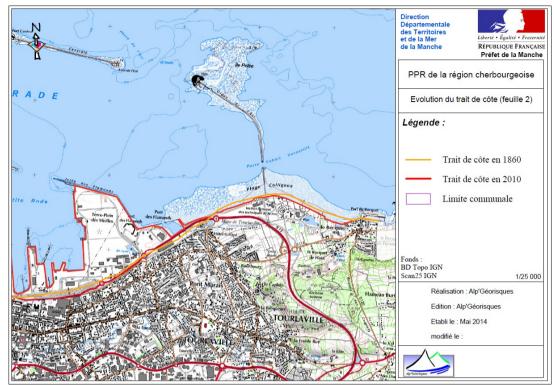
Figure 10 : évolution du trait de côte au niveau de Tourlaville (en orange 1860 et en rouge 2010).

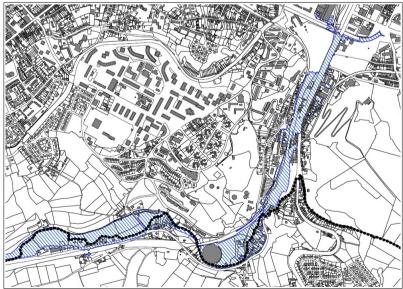
Figure 11 : emprise de l'inondation de 2010 dans la vallée de Quincampoix (source CUC).

Elle a ainsi établi une enveloppe globale des zones inondées sur les communes de La Glacerie et de Cherbourg ainsi que sur une partie du territoire de Martinvast, sans graduer l'intensité des débordements (figure 11). Ce travail de relevé permet de disposer de l'empreinte de cette crue historique qui figure parmi les plus fortes connues de la Divette.

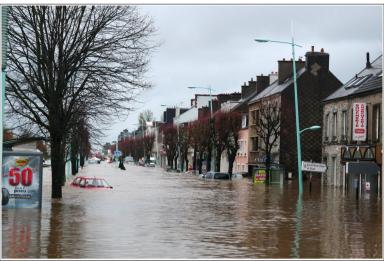
Photo 1 : avenue de Paris inondée par plus d'un mètre d'eau par endroit (source CUC).

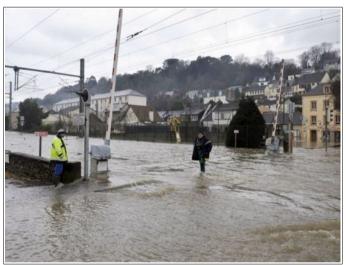
Photo 2 : voie ferrée submergée au niveau du pont François 1er (source CUC).

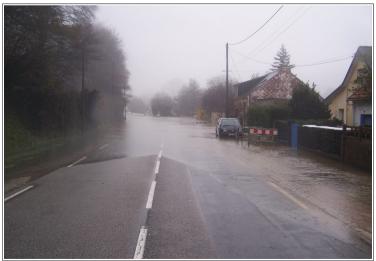
Photo 3 : vallée de Quincampoix inondée (secteur de la Postellerie), la Divette a submergée la RD900 (source CUC).

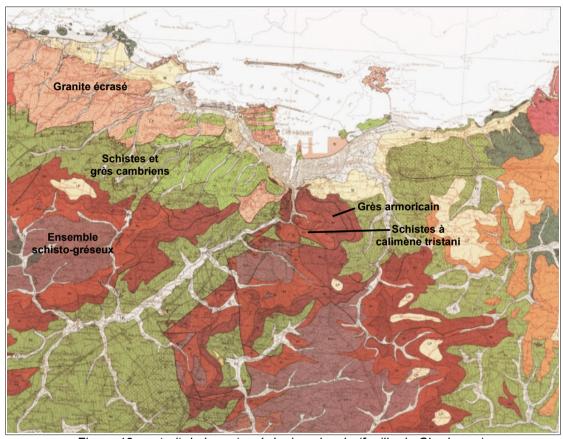
Figure 12 : extrait de la carte géologique locale (feuille de Cherbourg).

À l'affleurement les différentes formations géologiques précambriennes et primaires semblent se rencontrer selon un empilement établi qui s'étage du niveau de la mer au sommet des collines. Dans la réalité, leur juxtaposition est plus compliquée du fait des jeux de failles, des plissements et des chevauchements qui ont marqué l'histoire géologique locale. La région cherbourgeoise est ainsi parcourue par un vaste synclinal d'orientation est – ouest dont le flanc nord est chevauché par des granites anciens (Synclinal de Siouville chevauché par les granites écrasés antécambriens).

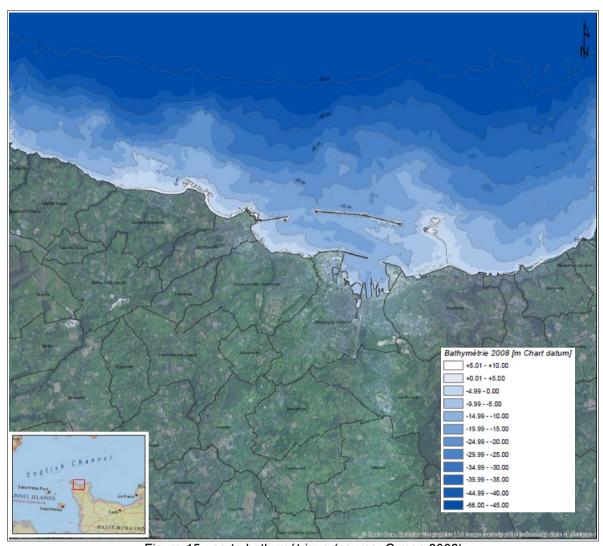
Figure 15 : carte bathymétrique (source: C-map 2008)

La carte de la figure 15 représente la bathymétrie de la zone étudiée en m ZH. Pour modéliser l'agitation des houles une bathymétrie détaillée est exploitée. La bathymétrie au large et dans certaines zones de la rade de Cherbourg est issue des données C-Map, la bathymétrie le long de la côte est issue des données RGE-Alti (Lidar), et enfin une partie de la bathymétrie de la rade de Cherbourg est issue de levés bathymétriques.

Le littoral de Tourlaville et de Cherbourg-Octeville correspond plus ou moins à la ligne de contour de 0 m ZH. Depuis Equeurdreville-Hainneville jusqu'à Urville-Nacqueville, la pente de la zone littorale est un peu plus forte : la ligne de contour de 0 m ZH est située à moins de 300 m du trait de côte. En outre, le fond de la mer descend relativement rapidement. A moins de 1.5 km de la côte le fond atteint une profondeur de -10 m ZH. La profondeur augmente ensuite de manière constante jusqu'à -50 m ZH à 11.5 km de la côte de Tourlaville et à 9 km de la côte d'Urville-Nacqueville. La carte de Blanpain (2009) présentée dans la figure 16 montre également l'augmentation rapide de la profondeur au large de Cherbourg. La profondeur dans la rade de Cherbourg est approximativement de -10 m ZH. Sur ses côtés Est et Ouest, la rade est moins profonde. En arrière de la digue de Querqueville et de la digue de l'Est, la profondeur est inférieure à -10 m ZH.

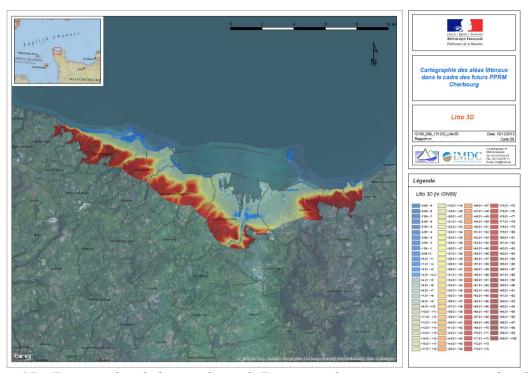
Figure 17: Topographie de la zone littoral. Zones sous le niveau marin centennal en bleu.

- dans le port de Cherbourg avec la plus grande zone autour de la rivière Trottebec ;
- la digue de l'Est de la grande rade et l'île Pelée à la fin de la digue ;
- une zone dans le prolongement Est du port des Flamands (à l'Est de la petite rade) à Tourlaville;
- le littoral de Tourlaville.

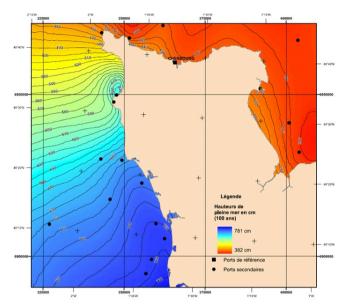
Figure 24 : carte des niveaux extrêmes de pleine mer dans le Cotentin en IGN69 (période de retour de 100 ans) (SHOM/CETMEF, 2012)

centennales issues de cette étude sont de 75 à 89 cm pour Cherbourg. Le maximum de l'intervalle diffère approximativement de 10 cm par rapport à la surcote centennale de 97 cm calculée par le SHOM/ CETMEF (2012).

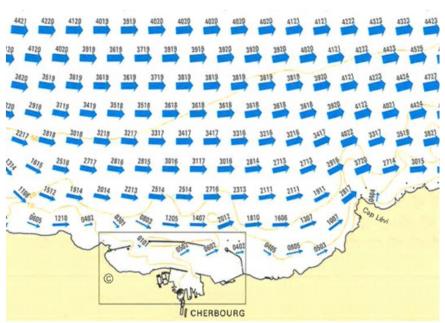
Figure 26 : courant de marée pendant la pleine-mer de Cherbourg (les deux premiers chiffres correspondent au courant pour la vive-eau (coefficient 95) et les deux derniers chiffres au courant pour la morte-eau (coefficient 45)) (SHOM, 1996)

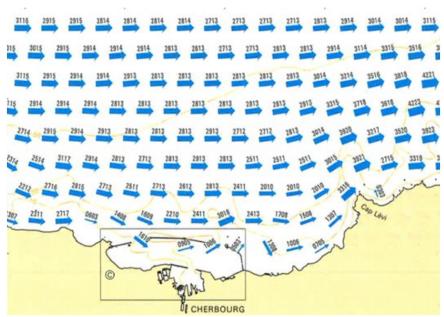
Figure 27 : courant de marée deux heures avant la pleine-mer de Cherbourg (les deux premiers chiffres correspondent au courant pour la vive-eau (coefficient 95) et les deux derniers chiffres au courant pour la morte-eau (coefficient 45))(SHOM, 1996)

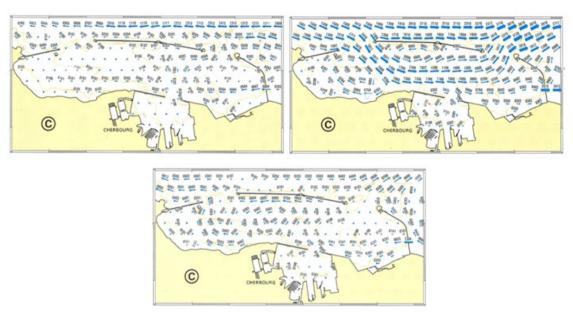
Figure 28 : courant de marée dans la grande rade de Cherbourg. En haut à gauche, six heures avant la pleine-mer de Cherbourg, en haut à droite deux heures avant la pleine-mer de Cherbourg et en bas une heure après la pleine-mer (SHOM, 1996)

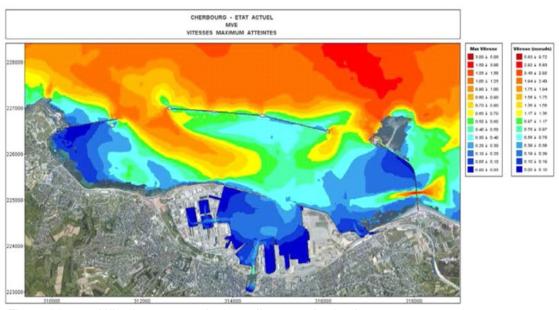
Figure 29: modélisation courantologique d'une marée de vive-eau moyenne (sans vagues et vent) — vitesses maximales atteintes (rouge: 1.25 m/s < U < 5 m/s; orange: 0.8 m/s < U < 1.25 m/s; jaune: 0.6 m/s < U < 0.8 m/s; vert: 0.4 m/s < U < 0.4 m/s; bleu: 0 m/s < U < 0.4 m/s). (Egis Eau, 2013)

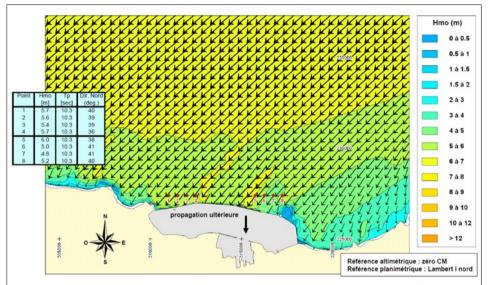
Figure 32 : propagation des houles au large (N50°; H_{m0} = 6.40 m; T_p = 10 s; Niv. = +6.50 m CM) (SOGREAH, 2008)

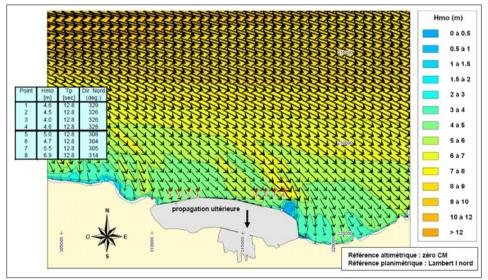
Figure 33 : propagation des houles au large (N280°; H_{m0} = 9.90 m ; T_p = 13 s ; Niv. = +6.50 m CM) (SOGREAH, 2008)

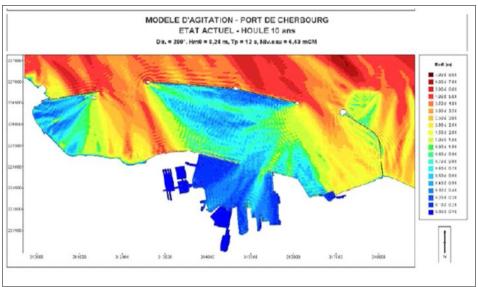
Figure 34: modèle d'agitation de la grande et de la petite rade d'une houle de N280° et de période de retour de 10 ans. (rouge: $4 \text{ m} < H_{m0} < 8 \text{ m}$; orange $2.5 \text{ m} < H_{m0} < 4 \text{ m}$; jaune: $1 \text{ m} < H_{m0} < 2.5 \text{ m}$; vert: $0.7 \text{ m} < H_{m0} < 1 \text{ m}$; bleu: $0 \text{ m} < H_{m0} < 0.6 \text{ m}$). ($H_{m0} = 8.24 \text{ m}$; $T_p = 12 \text{ s}$; PMVE = 6.40 m CM) (Egis Eau, 2013)

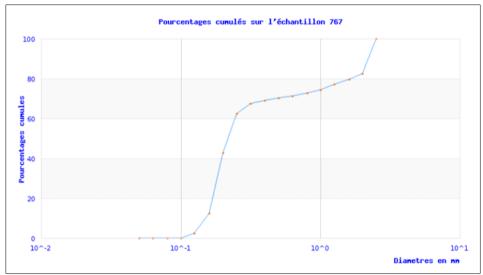
Figure 38 : courbe granulométrique de sédiments prélevés à Tourlaville (CREC, 1998)

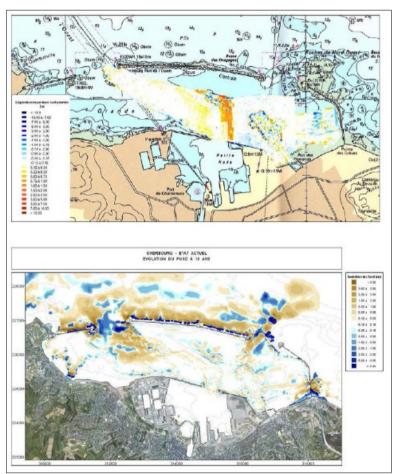
Figure 43 : évolution des fonds mesurée (en haut, 1999-2011) et modélisée (en bas, 10 ans). Rouge : sédimentation, bleu : érosion, échelle entre -5m et +5m.

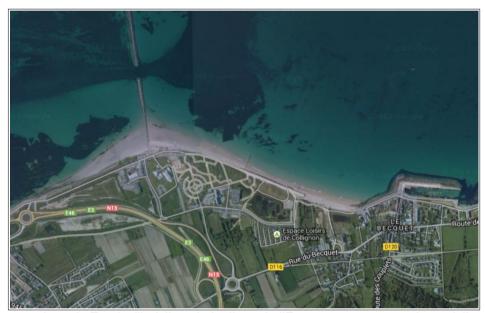
Figure 44 : plage de Tourlaville à l'est de la digue de l'Est, montrant une tendance à l'accrétion près de la digue. Image Google Earth.

Sur la commune de Tourlaville seule une plage est exposée à la houle, au niveau de la digue de l'Est de la grande rade (figure 44). Des deux côtés de cette digue, une accumulation de sédiments est visible. À l'ouest de la digue la présence d'un platier rocheux semble indiquer que cette accumulation est stable et terminée. À l'est de la digue, la présence de deux épis semble indiquer que l'accumulation se fait aux dépens de l'est de la plage proche du port du Becquet, qui pourrait s'éroder. Il est aussi possible que la présence de ces épis ou encore l'absence de sédiments à éroder (faible largeur de plage, en retrait du port du Becquet) ait stoppé ce processus.

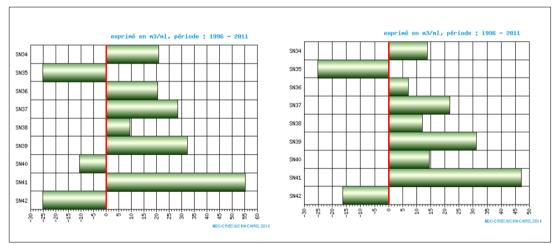
Figure 46 : évolution du stock sédimentaire de la plage (gauche) et de la haute plage (droit) sur l'ensemble de la période de suivi (1996 – 2011) [m³/m] (CREC, 2013)

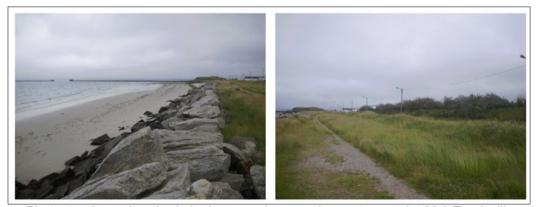
Photo 4 : plage séparée de la dune par des enrochements au point 28 à Tourlaville

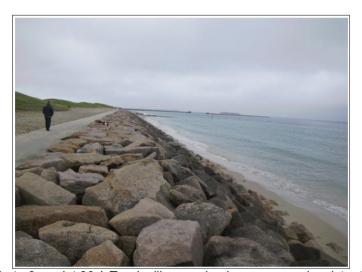
Photo 6 : point 30 à Tourlaville avec la plage presque inexistante, l'enrochement et les dunes artificielles.

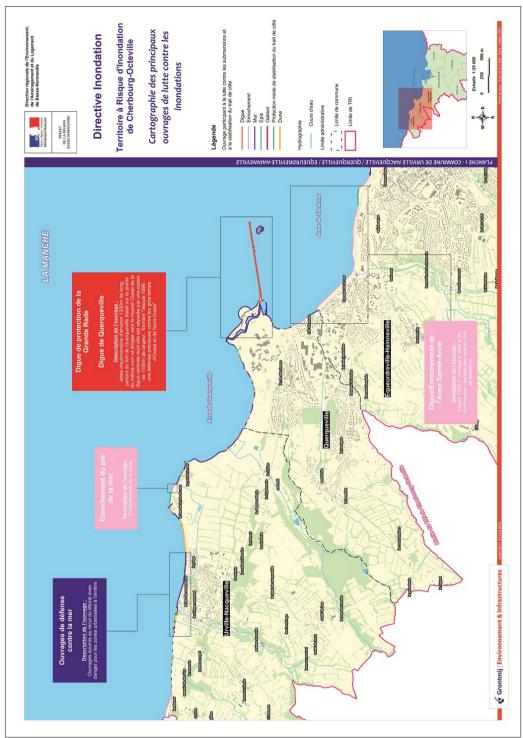
Figure 49 : ouvrages de protection dans la zone d'étude (partie 1 ; Grontmij, 2013)

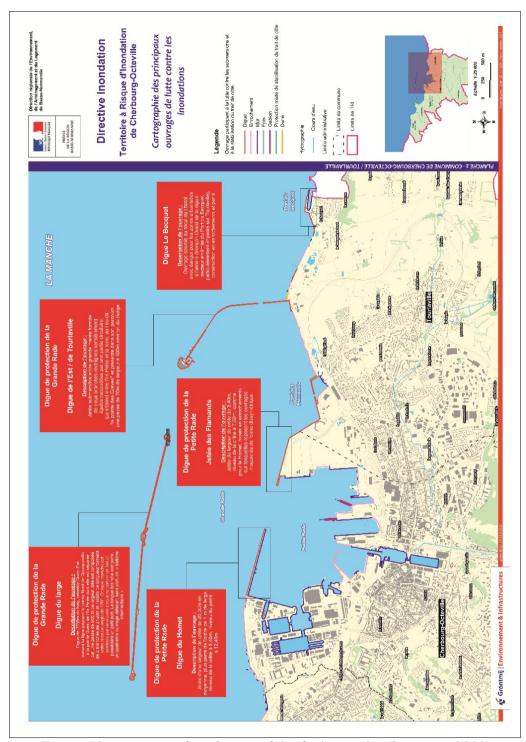
Figure 50 : ouvrages dans la zone d'étude (partie 2 ; Grontmij, 2013)

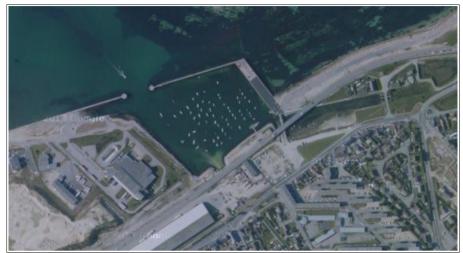
Figure 51 : port des Flamands et prolongement vers le marécage (Google Earth).

Un deuxième bassin est présent à l'intérieur du port des Flamands, dans son prolongement est (figure 51). Ce bassin n'a pas d'écluse ni de vanne pour le séparer du port des Flamands. Une petite plage de sable et gravier est présente au coin sud-est. À l'extrémité est du prolongement se trouve une vanne menant à une zone marécageuse située audessous du niveau extrême centennal de la marée de 4,2 m IGN69. Cette vanne protège les zones basses de la submersion marine.

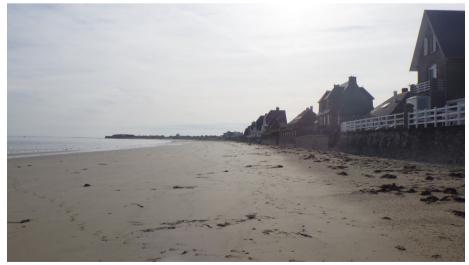
Figure 52: Protection du trait de côte par perrés et murets au droit du Bourg d'Urville

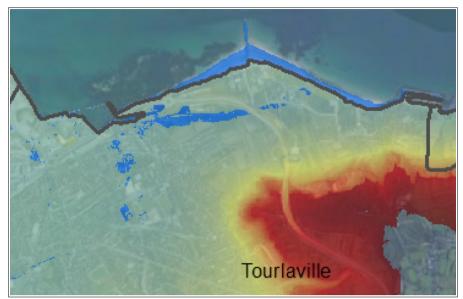
Figure 54 : topographie de Tourlaville. Les zones en bleu sont inférieures au niveau marin centennal de +4.2 m IGN 69 (Lidar, s.d.)

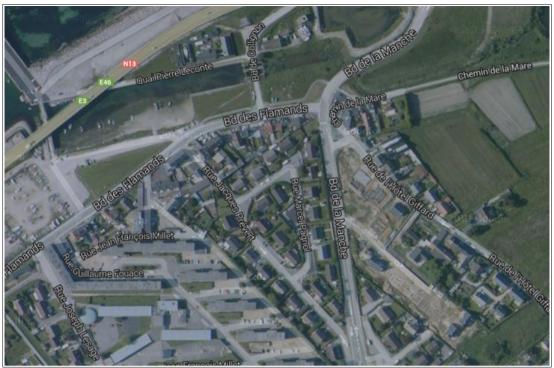
Figure 55 : zone submersible du port des Flamands et noms des rues (Google Earth).

La zone présente dans le prolongement du deuxième bassin du port des Flamands est le plus grand secteur situé au-dessous du niveau extrême centennal à Tourlaville (zone marécageuse). Le point le plus bas y est à environ +3.1m IGN69, soit plus d'un mètre en dessous du niveau centennal. Cette zone est isolée du bassin par une vanne. L'eau peut passer par une petite conduite ou doit d'abord franchir le boulevard de la Manche (figure 55) situé à environ +4.0m IGN69, avant de déborder dans le marais. En cas de submersion plusieurs maisons peuvent être inondées au Sud du croisement entre le boulevard de la Manche et le boulevard des Flamands. À cause de cette petite conduite, du seuil de la route et de la durée limitée d'un événement tempétueux, il est possible que les volumes entrants soient limités et ne permettent pas d'inonder l'intégralité des zones basses. De même la rue de la Mare longeant la zone marécageuse est à une hauteur de +4.0 à 4.3m IGN69 et peut donc influencer l'écoulement de part et d'autre de la rue. En revanche la route nationale N13/E46 passant au-dessus du port et longeant la côte est à +5.8m IGN69 en son point le plus bas, soit largement au-dessus du niveau centennal. Elle détermine aussi la limite Est de la zone submersible. L'évacuation des eaux se fait par la conduite sous le boulevard de la Manche. Les quais du port des Flamands sont à environ +4.8m IGN69.

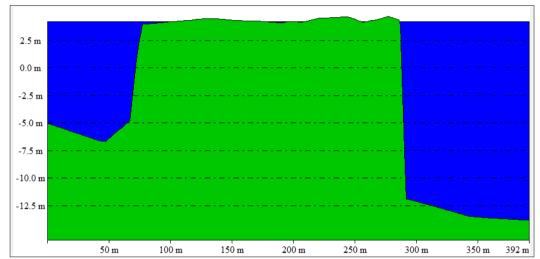
Figure 57 : coupe du quai entre la darse transatlantique (gauche) et le port de commerce (droite).

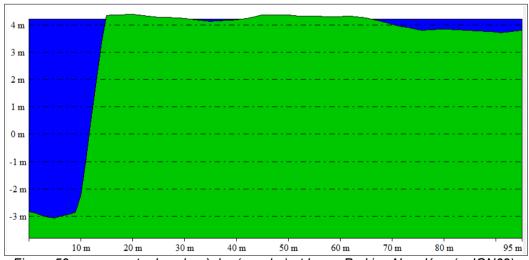
Figure 59 : coupe entre la cale sèche (gauche) et la rue Parking Napoléon (m IGN69).
