Plan de Prévention des Risques Littoraux des communes de Saint-Jean-le-Thomas, Dragey-Ronthon et Genêts

Phase 1 : Analyse préalable du site

Janvier 2020 | v5

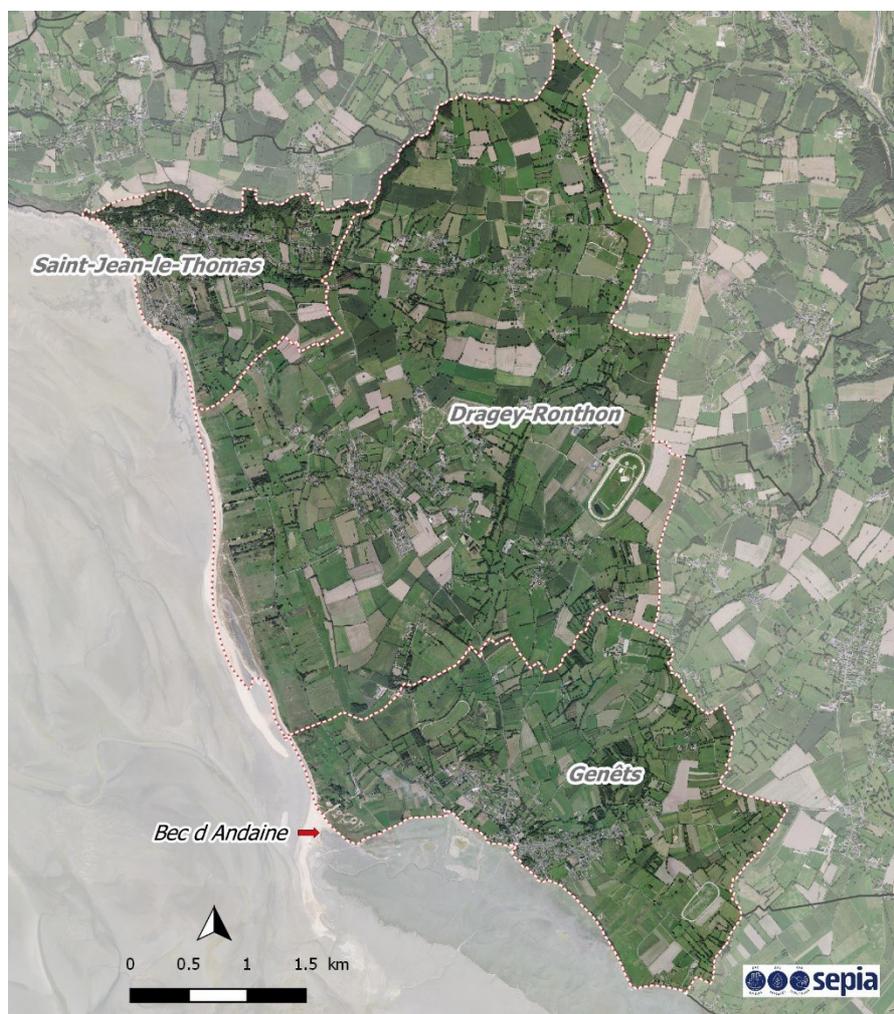
Figure 2 Périmètre de la zone d'étude (Fond de carte : Orthophotos 2015)

Le domaine d'étude comprend le système dunaire entre les falaises rocheuses de Champeaux (+90m IGN69), au Nord de Saint-Jean-le-Thomas, jusqu'au Bec d'Andaine sur la commune de Genêts, à la limite du domaine estuarien de la Baie du Mont-Saint-Michel. Il se prolonge plus au Sud, jusqu'en limite de commune de Genêts.

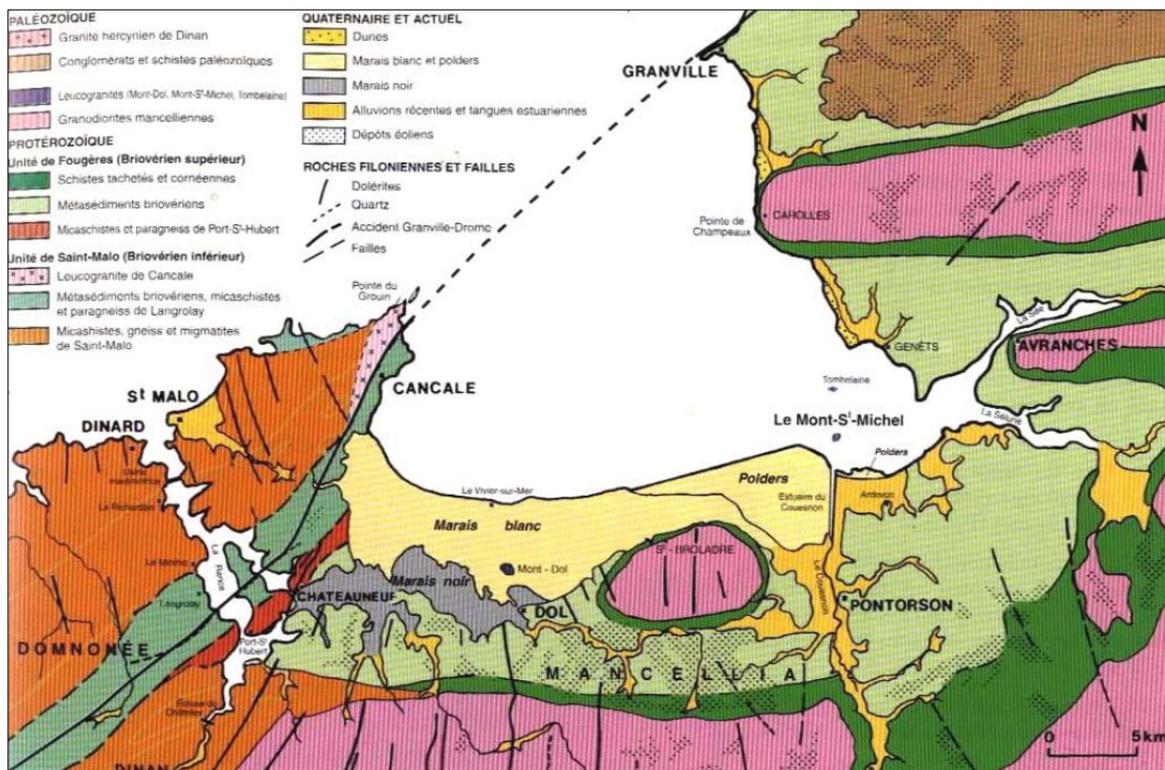
Figure 3 : Schéma géologique de la partie continentale de la baie du Mont Saint-Michel et de la vallée de la Rance (COURTOIS, CALINE, L'HOMER, & VOT, 2002)

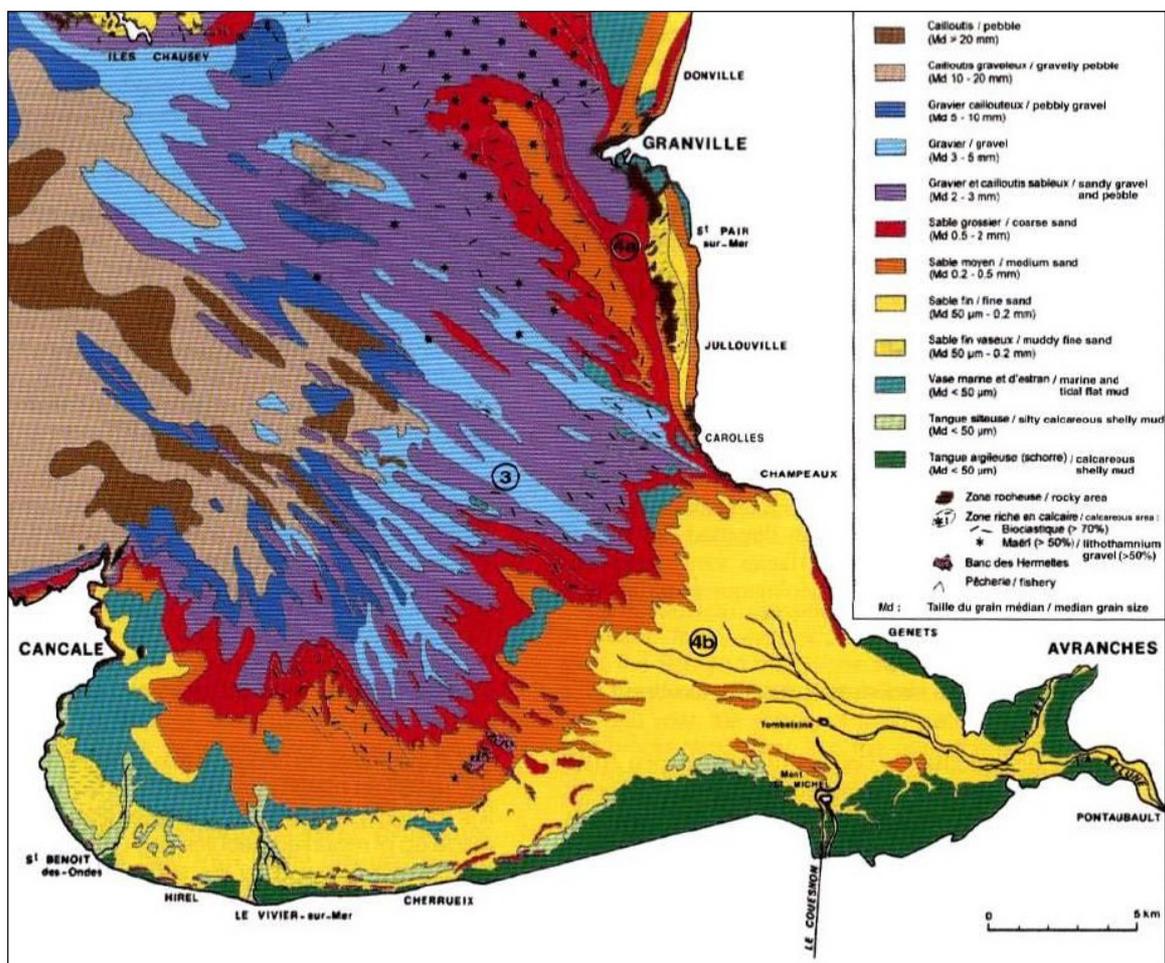
Figure 4 Distribution des sédiments superficiels dans la partie méridionale du golfe Normand-Breton (L'HOMER et Al, 1999)

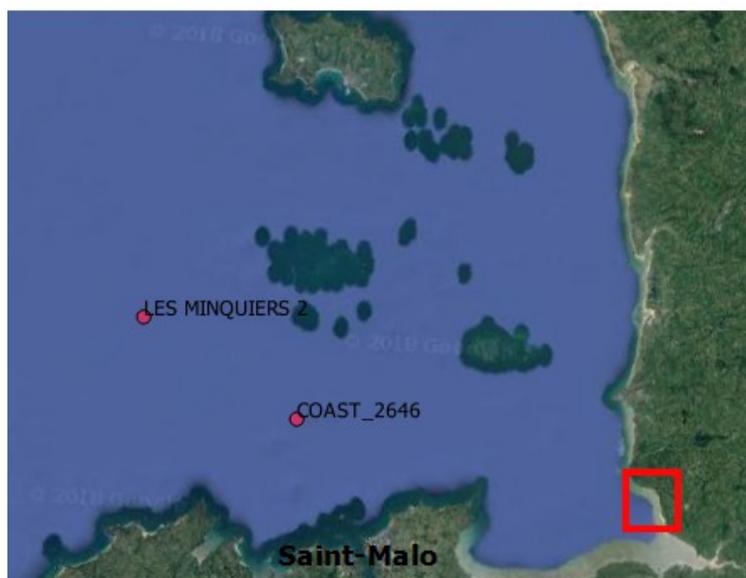
Figure 10 : Localisation des points de données ANEMOC - COAST 2464 et CANDHIS – Les Minquiers 2

Le point de la base de données ANEMOC le plus proche de la zone d'étude est le point COAST_2646. Il est situé au large de Saint-Malo (48°47,10'N ; 2°9,72'W) à une hauteur d'eau de 28,60m.

Les résultats obtenus au point COAST-2646 sont issus de simulations numériques rétrospectives (Hindcast) sur une période de 23 ans et 8 mois, du 01/01/1979 au 31/08/2002, avec un pas de temps de 6h, pour la façade Atlantique, Manche, Mer du Nord.

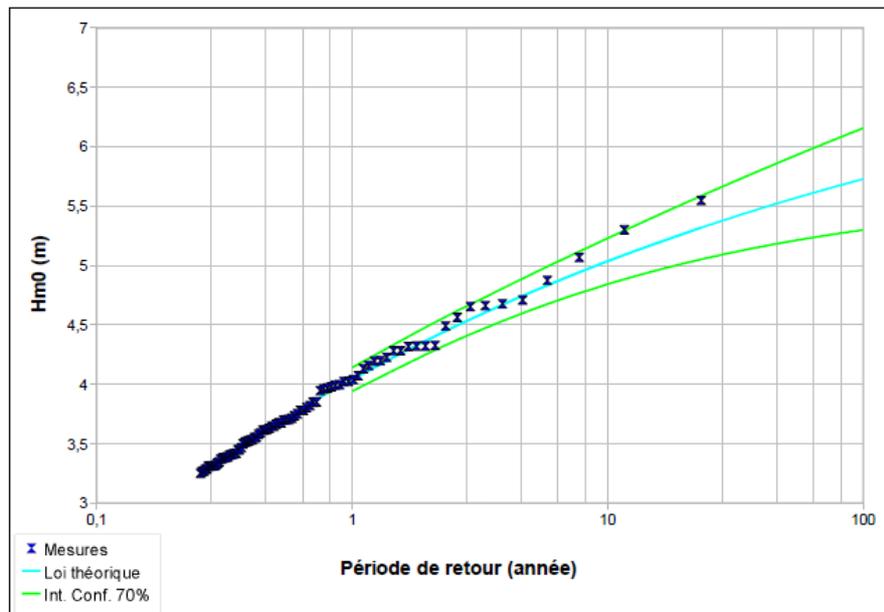
Figure 11 : Diagramme de niveaux de retour pour une loi GPD au point COAST_2646

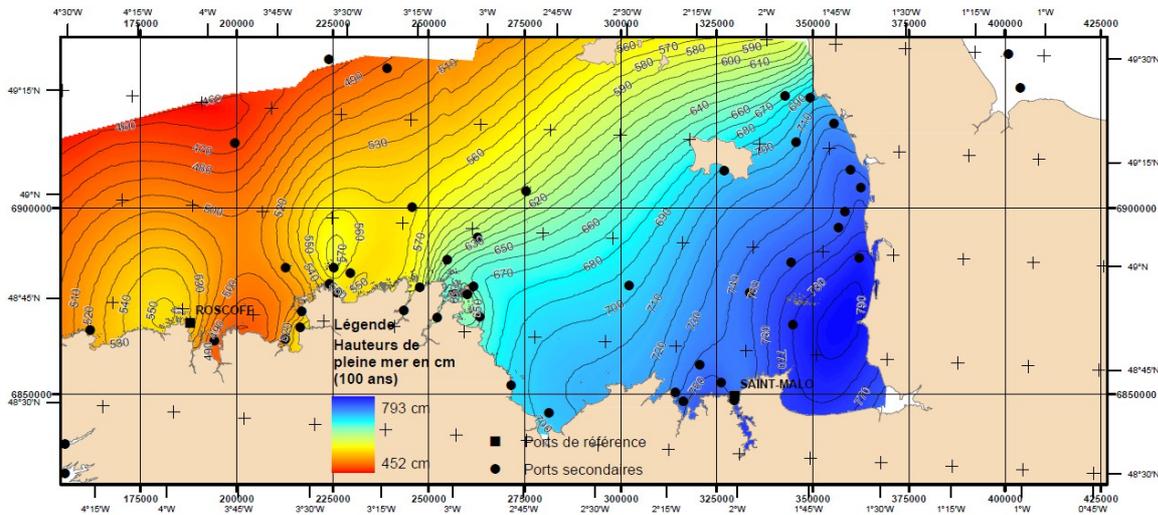
Figure 14 : Carte de niveaux extrêmes de pleines mer (période de retour 100 ans) (CETMEF/SHOM, 2012)

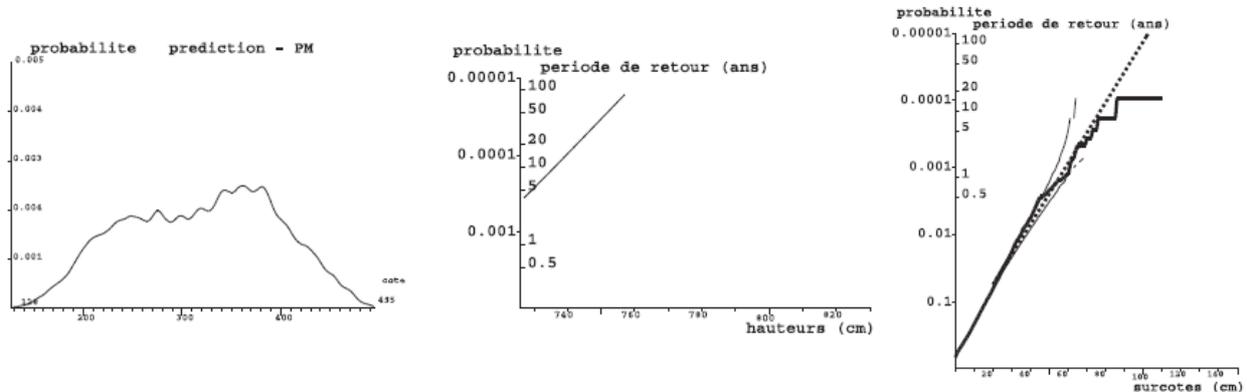
Figure 15 : Prédiction de PM et période de retour de pleines mers et des surcotes à Saint-Malo par rapport à l'IGN69 (CETMEF/SHOM, 2012)

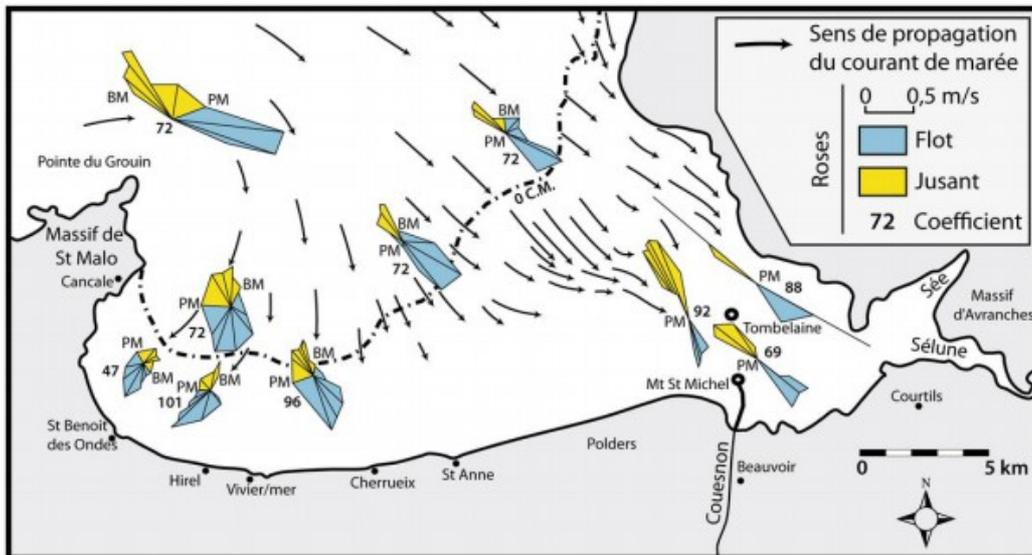
Figure 17 : Trajectoire, intensité et orientation des courants de marée en baie du Mont-Saint Michel.

Deux types de courants coexistent dans la baie du Mont-Saint-Michel: les courants de type giratoire qui apparaissent près des côtes, dans la partie occidentale de la baie; et les courants alternatifs de direction Nord-Ouest / Sud-Est qui agissent du large à la côte, dans l'axe de l'estuaire. La zone d'étude se caractérise par ces derniers.

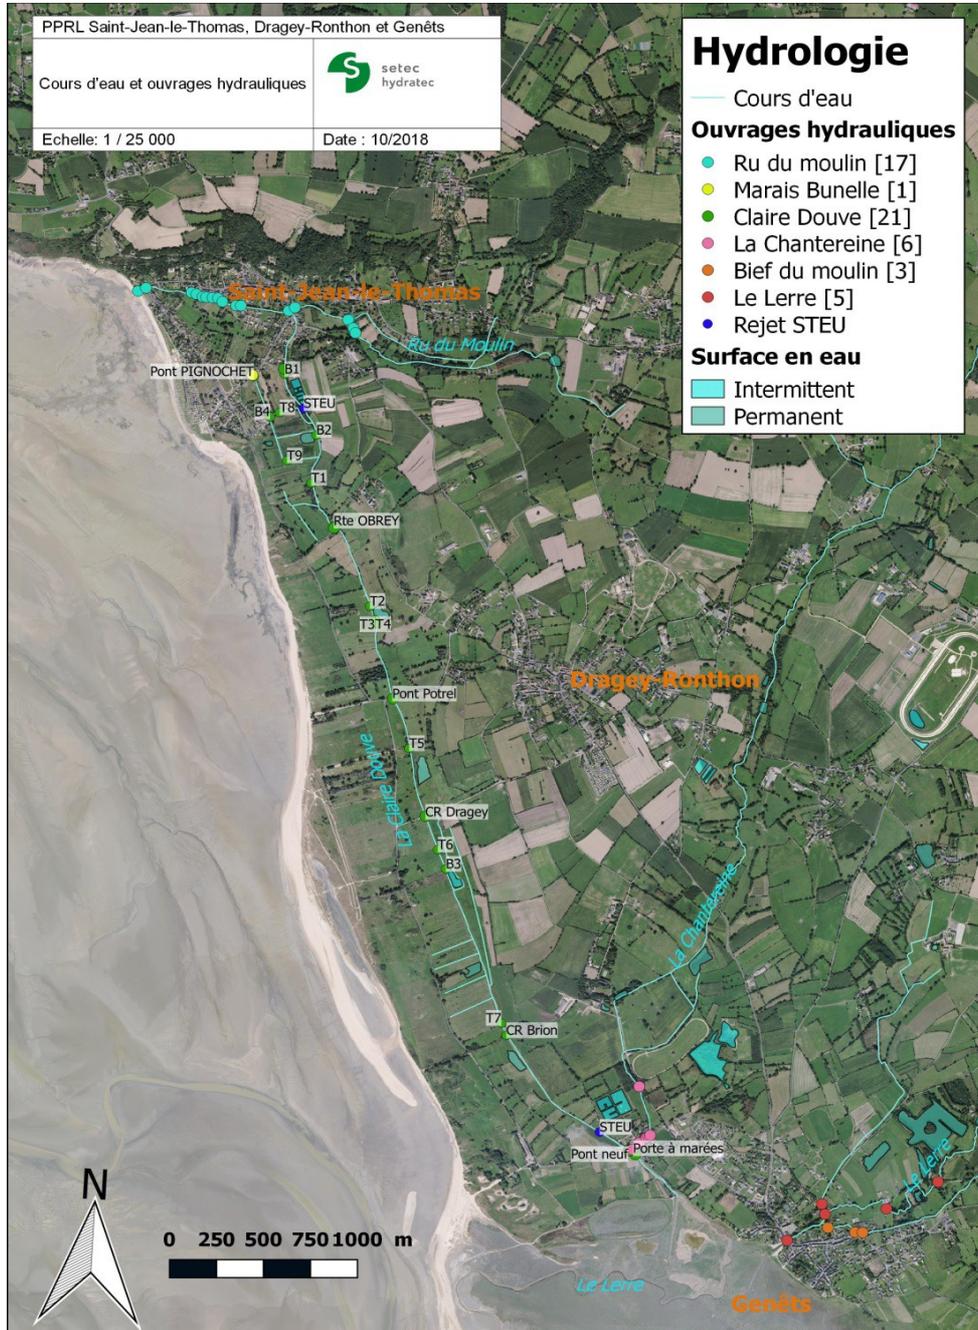
Figure 18 Ouvrages hydrauliques le long des cours d'eau (sources: visite de terrain et SMBCG, cf Annexe 1)

De nombreux cours d'eau, représentés sur la figure ci-dessous, sont présents sur le territoire d'étude. Différents ouvrages de gestion hydraulique sont positionnés le long de ces cours d'eau. Ceux-ci font l'objet de fiche ouvrages présentées en annexes 5, 6 et 7, respectivement pour le Ru du Moulin et la Bunelle ; la Claire Douve ; le bief du Moulin et le Lerre.

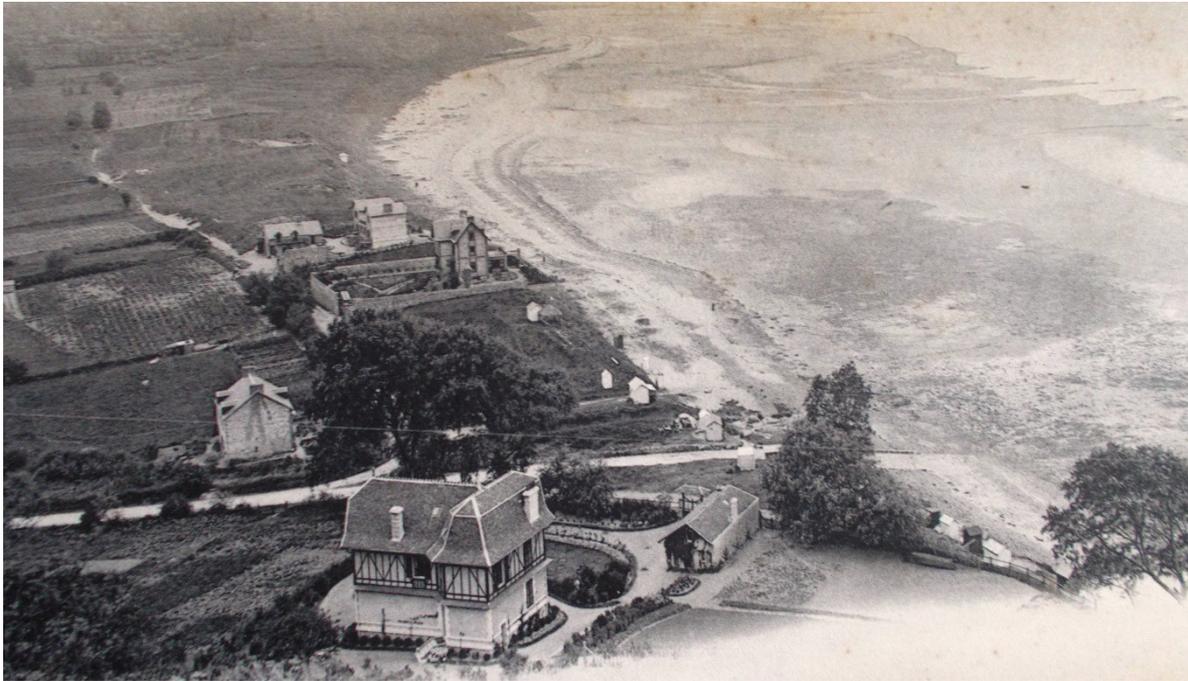
1900 : Vue de Saint-Jean-le-Thomas depuis les falaises de Champeaux. Le trait de côte est à l'état naturel, très peu urbanisé, et la cale d'accès Saint-Michel existe déjà.

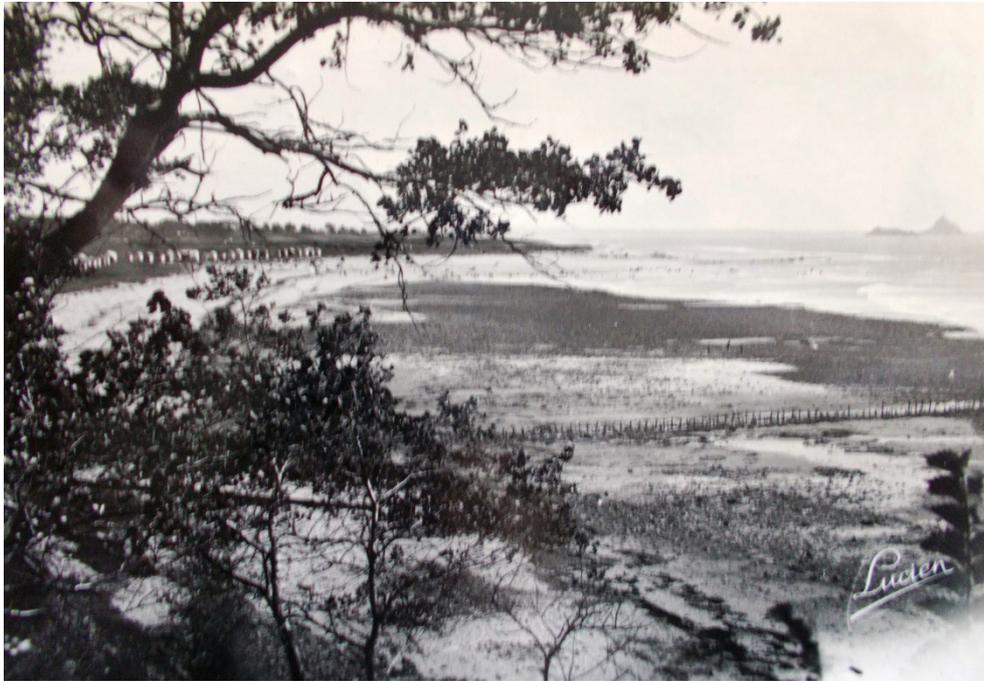
1912 : Vue depuis la plage Saint-Michel du littoral de Saint-Jean-le-Thomas. Il s'agit de la première photo des cabines de plages. Un épi transversal démarque le rejet du Ru du Moulin dans la baie. La plage est composée de sable dans sa partie haute et de plus gros sédiments dans sa partie basse.

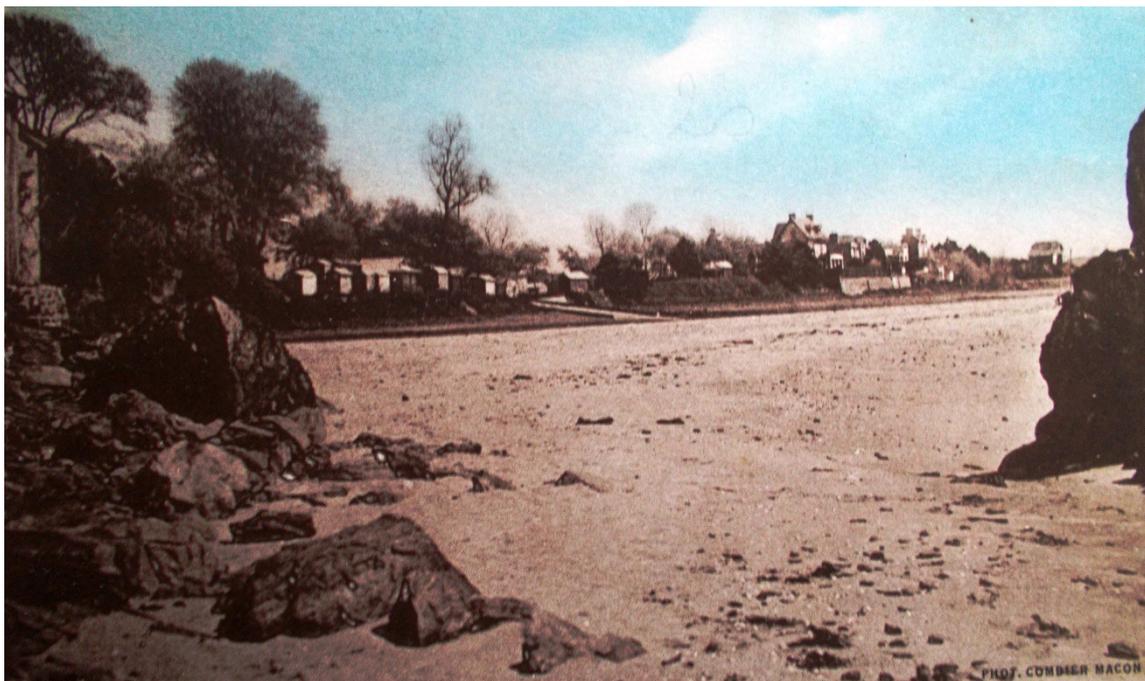
1934 : Vue depuis la plage Saint-Michel du littoral Nord de Saint-Jean-le-Thomas. Des cabines de plages se situent au Nord de la cale. La partie haute de la plage est constituée de sables, au moins sur une frange de 200 mètres. A partir de 1936 et la démocratisation des congés payés, le nombre de cabines de plage augmente.

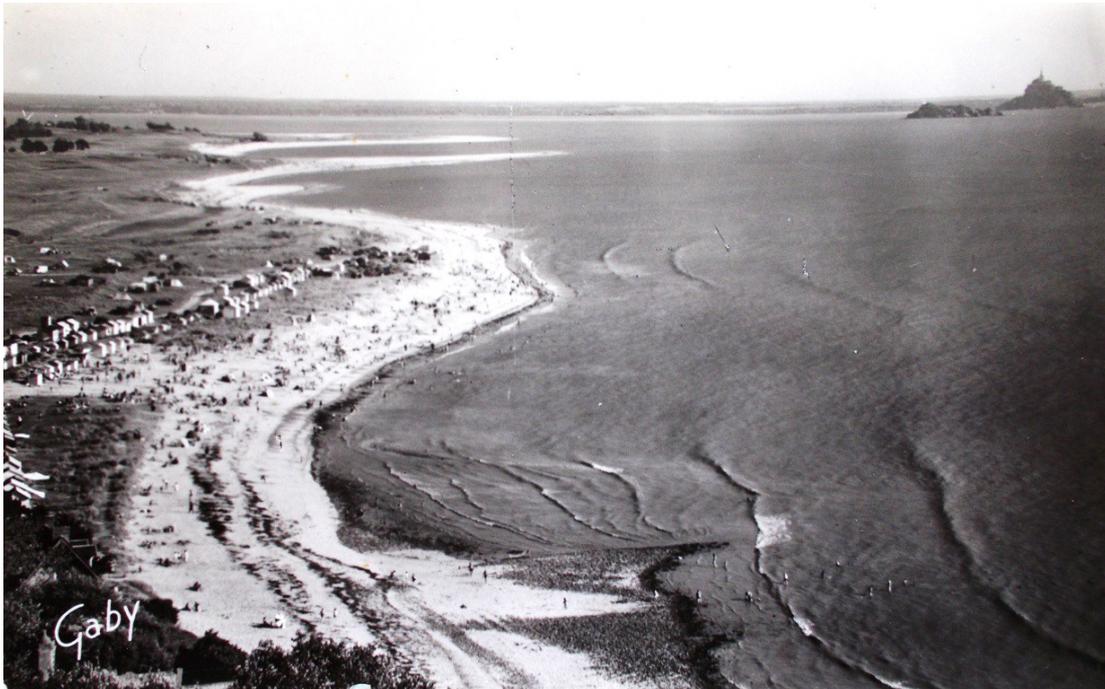
1950 n°1 : Vue du littoral de Saint-Jean-le-Thomas depuis la villa des Dunes jusqu'au Bec d'Andaine. Le trait de côte est naturel, pas d'ouvrage longitudinal ou transversal, et peu d'urbanisation. Les plages sont occupées par de nombreux touristes et chargées en sable. Des cabines de plages se situent au niveau de la plage du Pignochet et du camping.

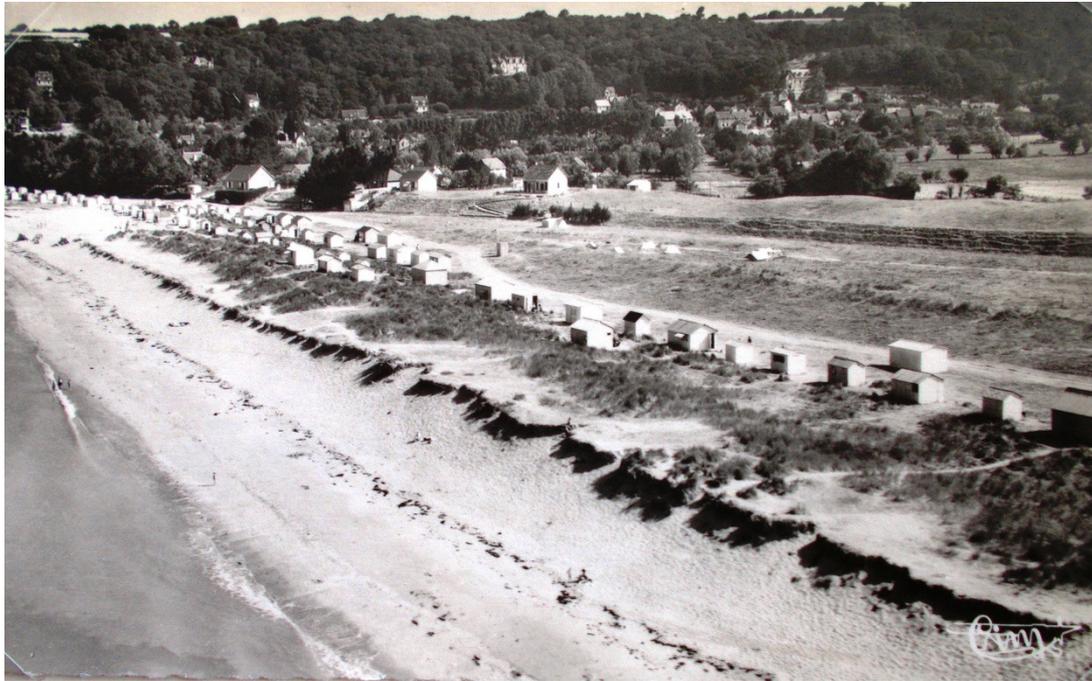
1950 n°2 : Vue du littoral de Saint-Jean-le-Thomas avec jusqu'à trois rangées de cabines de plage. Les cabines sont entourées de végétation mais la dune commence à s'éroder. La commune est de plus en plus urbanisée.

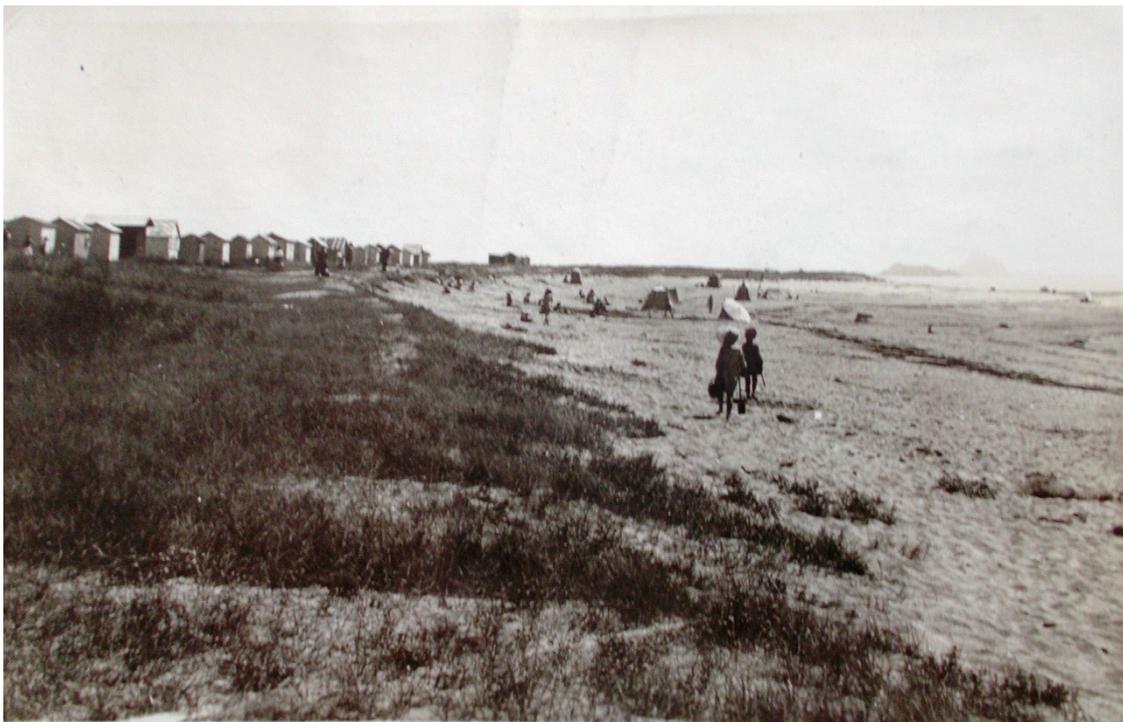
Carte postale non datée : Probablement prise dans les années 50. La dune commence à s'éroder mais la largeur de plage couverte de sable est toujours importante.

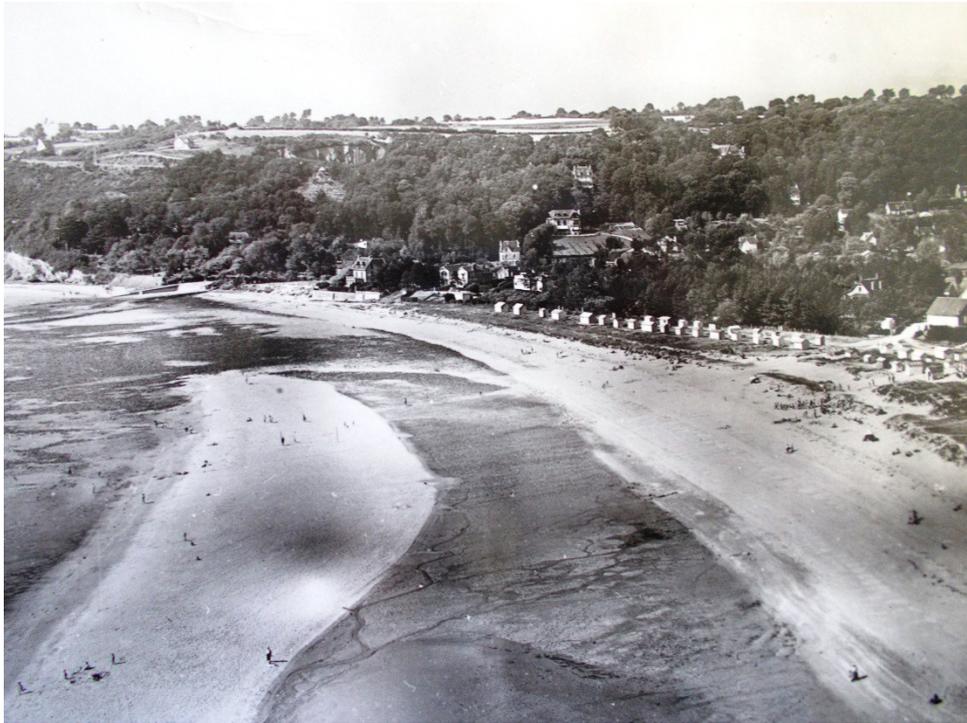
1955 : Vue aérienne depuis le sud de Saint-Jean-le-Thomas. En se retirant la mer crée un banc de sable parallèle au trait de côte à 200m de plage, il existe alors un canal entre la haute plage et la partie médiane. La quantité de sable disponible au droit de la commune a diminué.

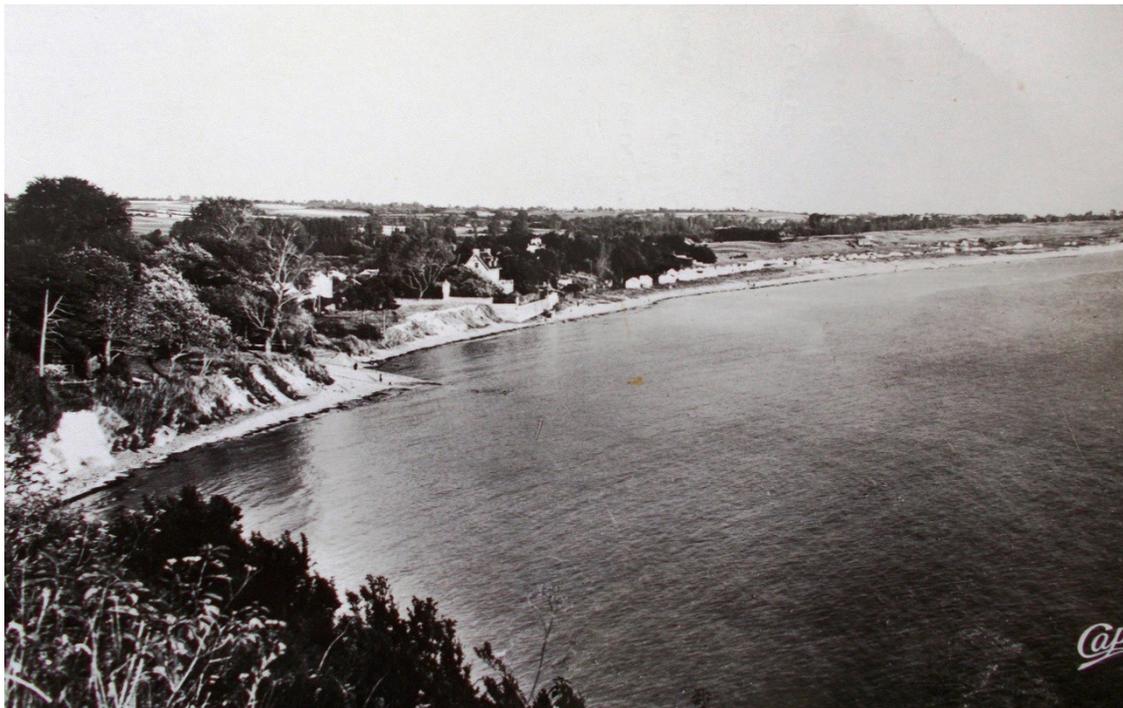
1966 : Vue de Saint-Jean-le-Thomas depuis les falaises de Champeaux à marée haute. Les enrochements au sud de la cale Saint-Michel ne sont pas encore construits.

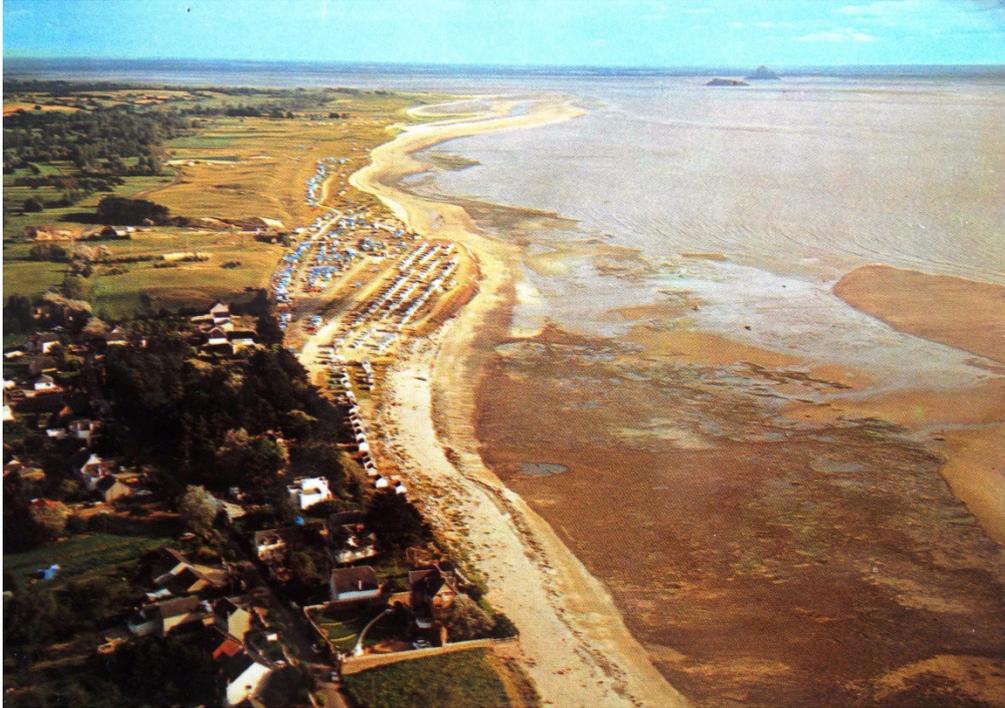
1973 : Vue aérienne de Saint-Jean-le-Thomas depuis la villa des Dunes jusqu'au Bec d'Andaine. La partie Nord de la commune jusqu'en droit du camping a perdu du sable, le chenal présent en 1955 a disparu ou a reculé plus au large.

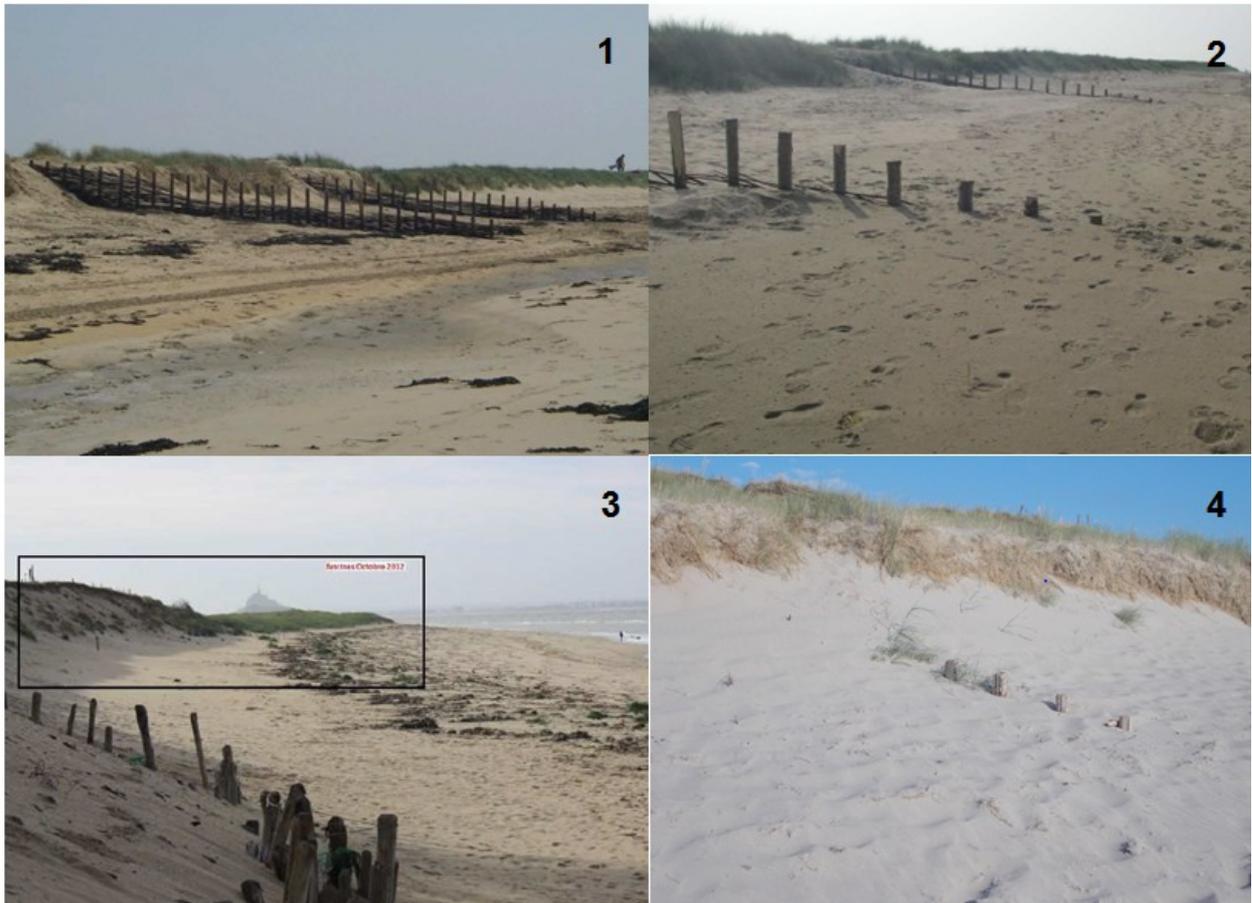
Figure 34 : Suivi des fascines mise en place au sud du lieu-dit "La Dune":

Installées en avril 2008, les six fascines commencent à être ensevelies 6 mois plus tard alors qu'aucune tempête majeure n'est observée sur cette période.

Après 11 mois de suivi, les relevés⁴¹ ne permettent pas de statuer sur l'impact positif des fascines sur le recul du trait de côte. L'efficacité du dispositif n'est pas évidente. La longueur des fascines (20 mètres) serait trop courte pour fixer les sédiments et leurs effets sur les sables éoliens seraient limités.

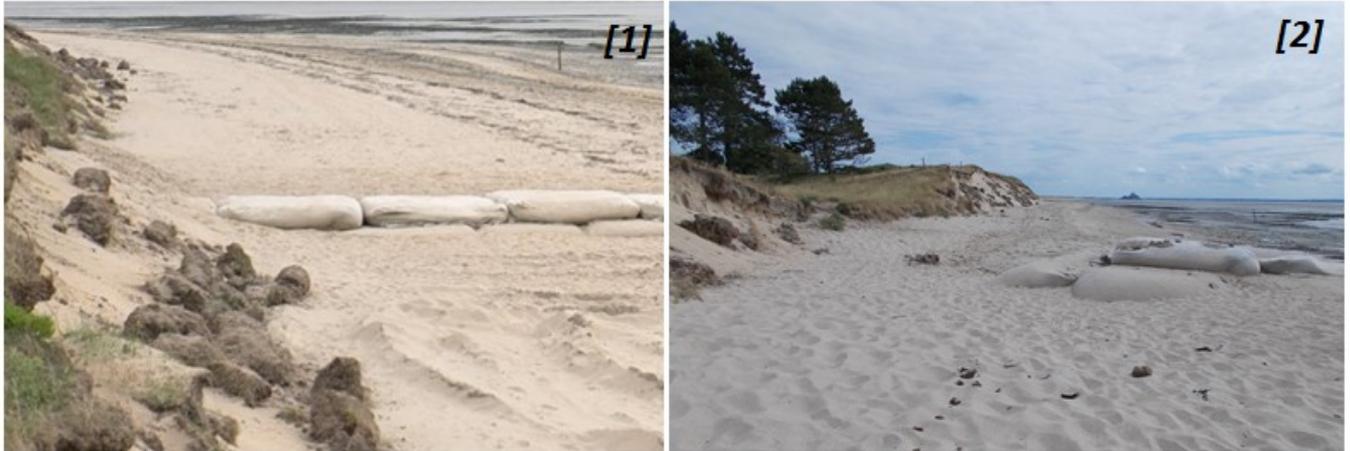
Figure 35 : Vu de l'épi expérimental côté sud le 28/06/2016 [1] (LEVOY, 2017) et le 17/07/2018 [2]

Fin juin 2016, un épi expérimental est mis en place dans le contexte érosif de la plage de Saint-Jean-le-Thomas. Il est constitué de modules souples en matériaux géocomposites. (LEVOY, 2017). Quatre mois après son installation, en octobre 2016, après la période estivale, il a été constaté une accumulation sédimentaire d'une hauteur comprise entre 20 et 50 cm au Nord de l'ouvrage.

Dix mois après son installation et après un confortement dunaire⁴² de 4500 m³ de sable réalisé en janvier 2017, il convient de souligner que l'érosion est encore très active sur l'ensemble de la zone étudiée, au Nord et au Sud de l'épi. Le taux d'érosion a légèrement diminué sur un tronçon de 120 m à l'amont immédiat de l'ouvrage. Le sable du confortement dunaire, en partie érodé par les tempêtes, a partiellement été bloqué par l'épi ce qui a contribué à stabiliser le trait de côte et à limiter l'érosion sur la zone du confortement. L'érosion de la plage au Sud de l'ouvrage est due à cette accumulation de sable au Nord mais également à la tendance érosive naturelle.

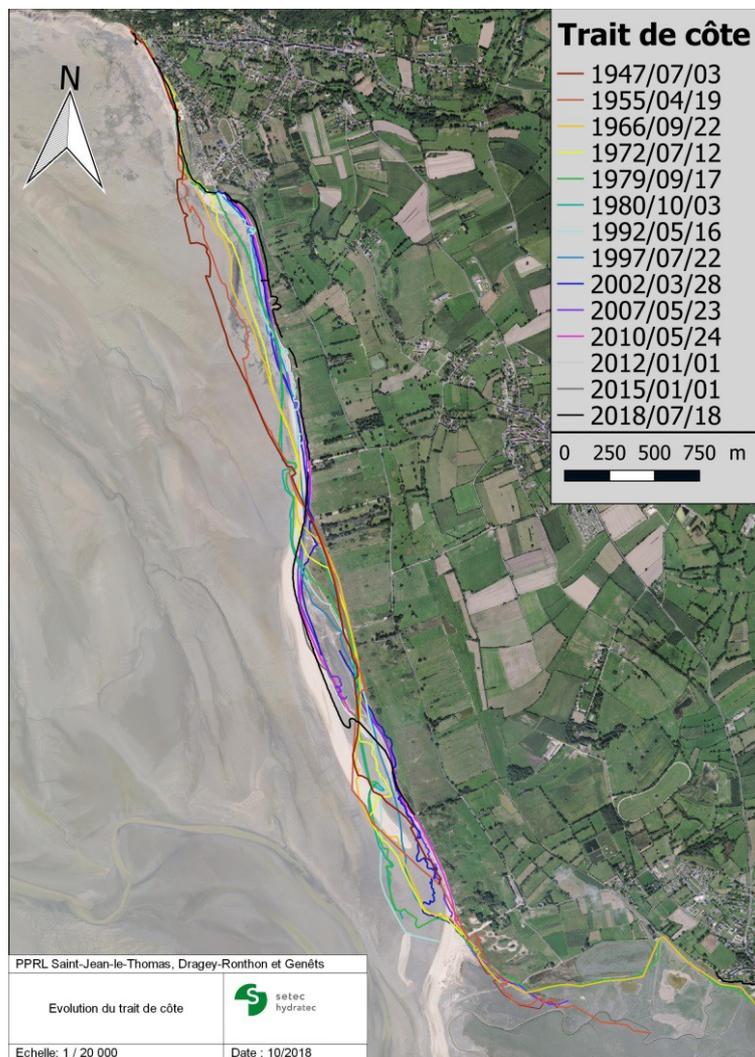
Figure 37 : Evolution du trait de côte (Annexe 3)

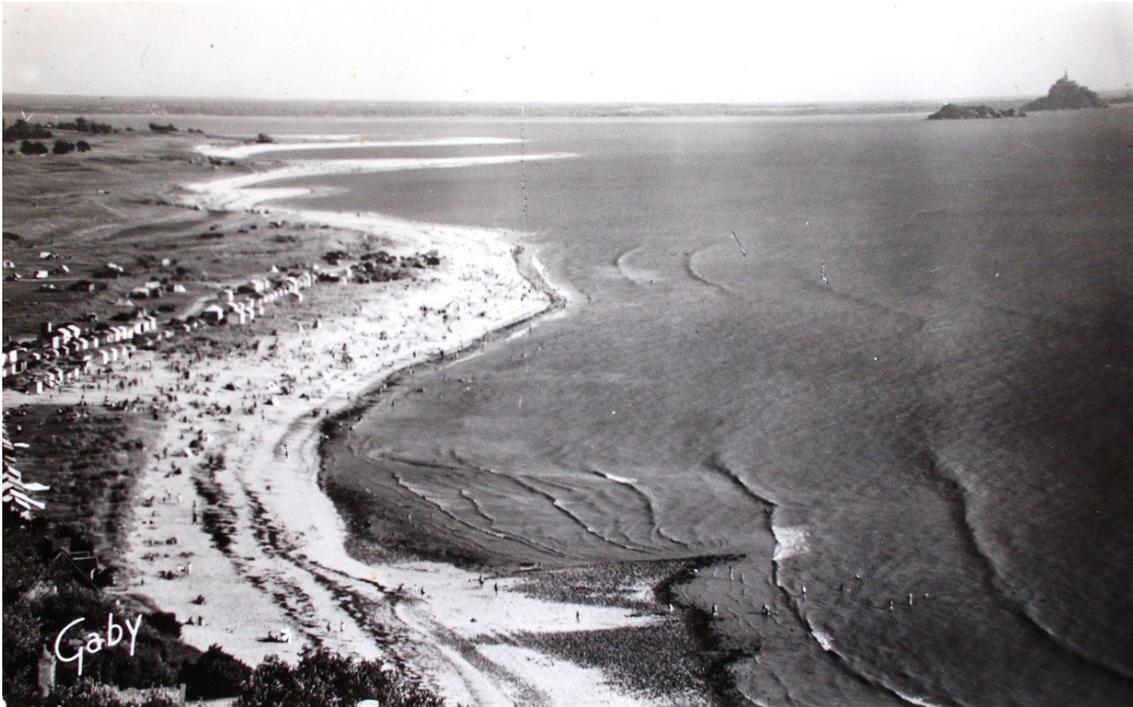
Figure 38 : Carte postale de 1950 : Le trait de côte est naturel, pas d'ouvrage longitudinale ou transversal, et peu d'urbanisation. Les plages sont occupées par de nombreux touristes et chargées en sable. Des cabines de plages se situent au niveau de la plage du Pignochet et devant le camping.

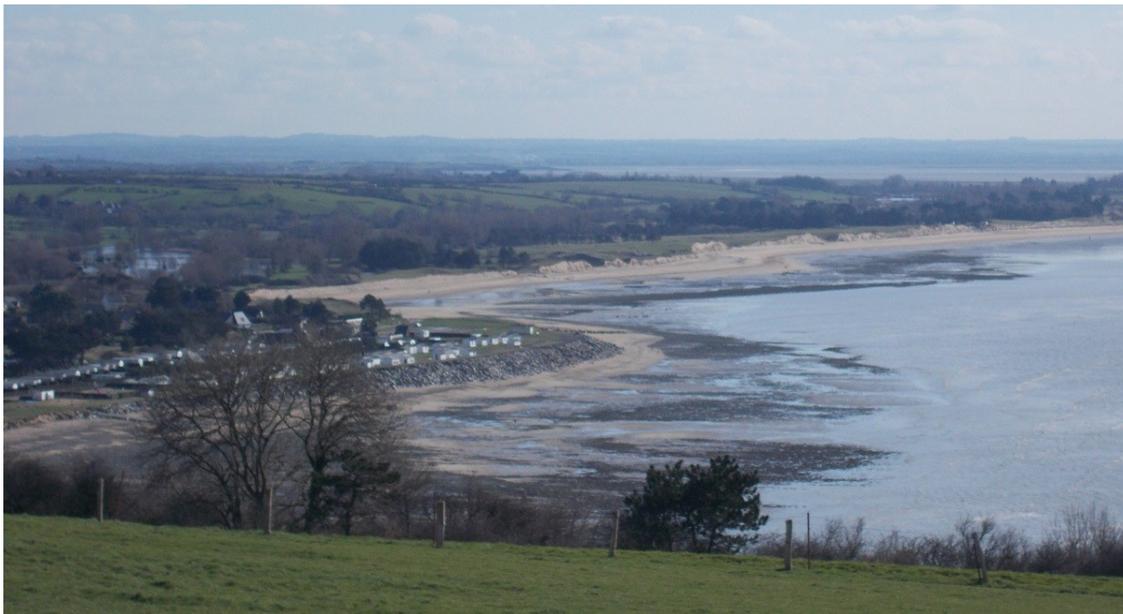
Figure 39 : Photo prise lors de la visite de terrain en février 2018 : Le trait de côte fixé au nord de Saint-Jean-le-Thomas et naturel à partir des enrochements de la plage du Pignochet

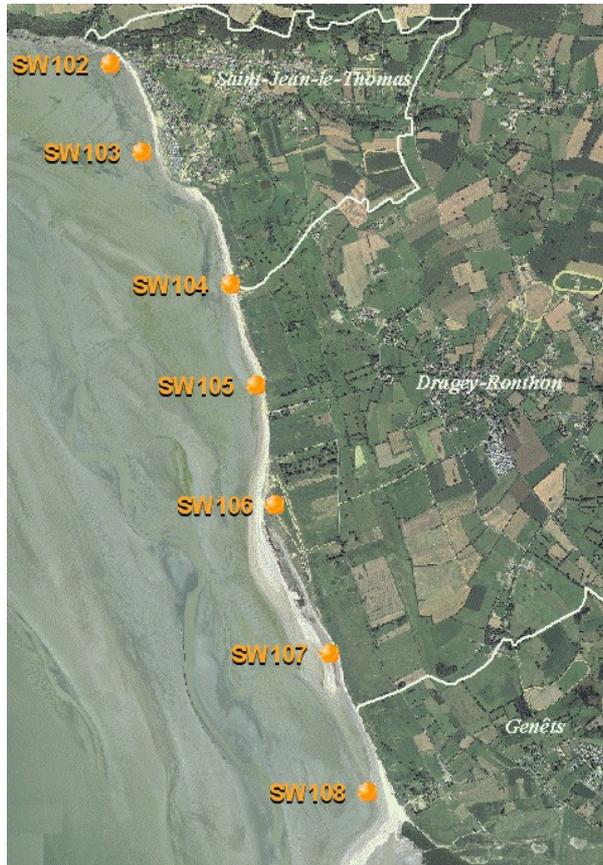
Figure 40 : Station de mesures du CREC de l'université de Caen

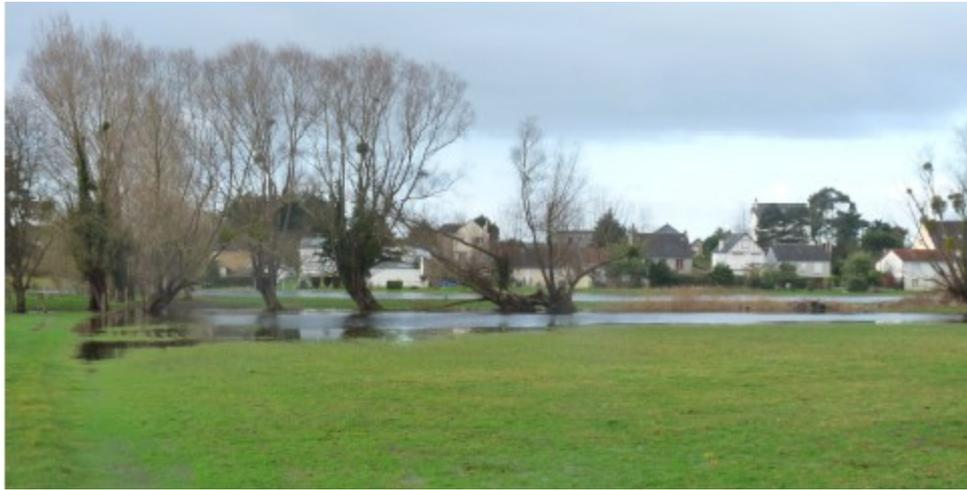
Figure 42 : Marais de la Bunelle à Saint-Jean-le-Thomas en janvier 2018 (source SMBCG)

Un batardeau a été installé au niveau du marais de « La Bunelle » pour éviter les inondations de la cale (cf. annexe 5, fiche ouvrage n°4). Si le marais est plein, l'ouverture du batardeau pourrait inonder les habitations en zones basses.

Lors d'événements de fortes précipitations, l'inondation se propage à l'ensemble du marais de la Claire Douve, situé au Sud de Saint-Jean-le-Thomas. Un réseau de fossé de drainage permet l'évacuation des eaux vers le ruisseau de la Claire Douve, mais la pente très faible rend difficile l'évacuation des eaux. Le marais de la Bunelle peut alors rester inondé plusieurs jours.

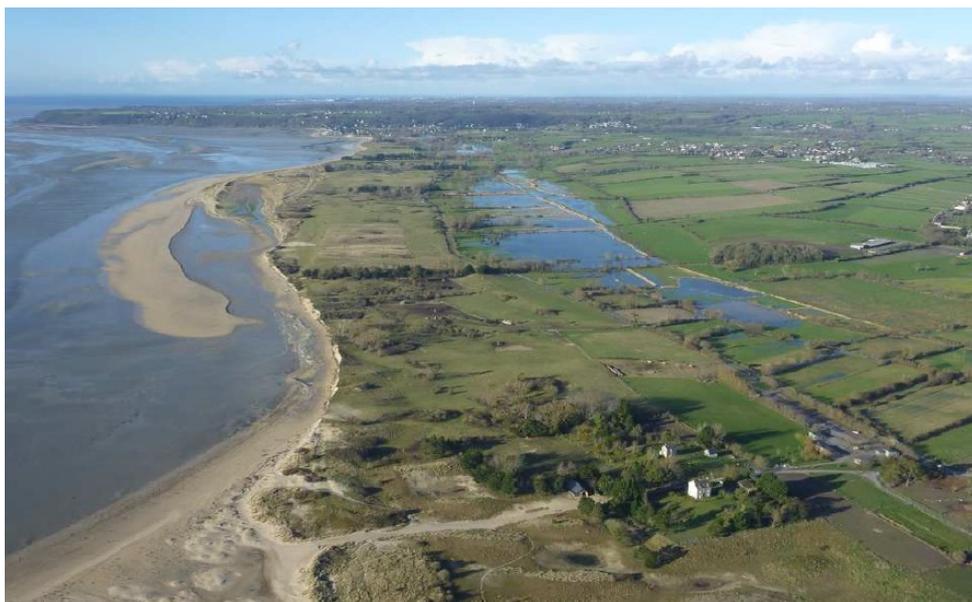
Figure 43 : Vu aérienne du marais de la claire douve inondée depuis le Bec d'Andaine (Source : SMBCG, 2015)

Le marais est régulièrement inondé en période hivernale et au printemps. Ces inondations chroniques concernent plus particulièrement la partie Nord entre la route du Pignochet et le pont de Potrel, ce secteur étant topographiquement le plus bas de la zone. Par ailleurs, la présence d'une contrepente en amont du pont de Potrel et l'état de colmatage de certains tronçons du lit de la Claire Douve accentuent le risque d'inondation dans cette zone.

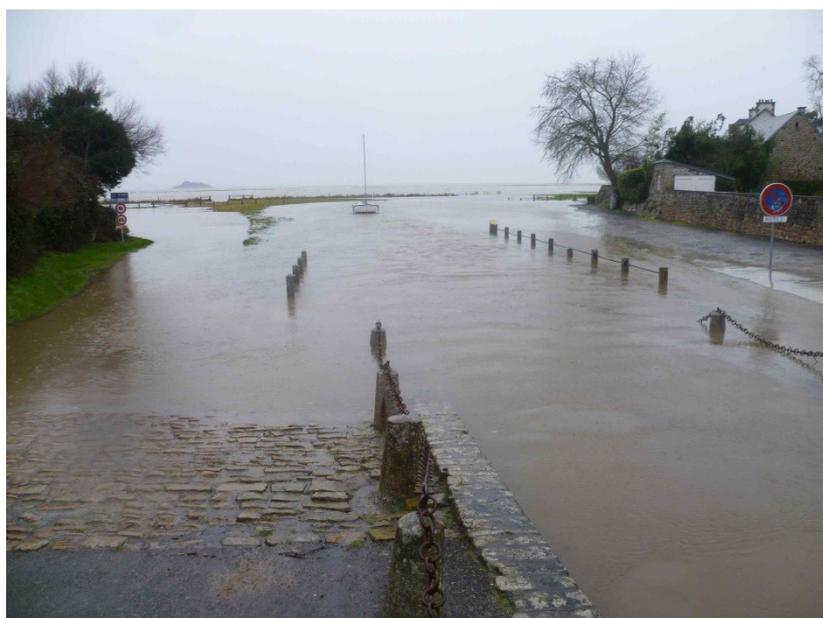
Figure 44 : Exutoire du Lerre à Genêts (SMBCG, février 2015)

Les phénomènes de marée ont pour conséquence des difficultés d'évacuation des eaux du Lerre dans la mer lors des grands coefficients. La superposition d'une crue du Lerre et de ces phénomènes causerait ainsi d'importantes inondations dans le bourg.

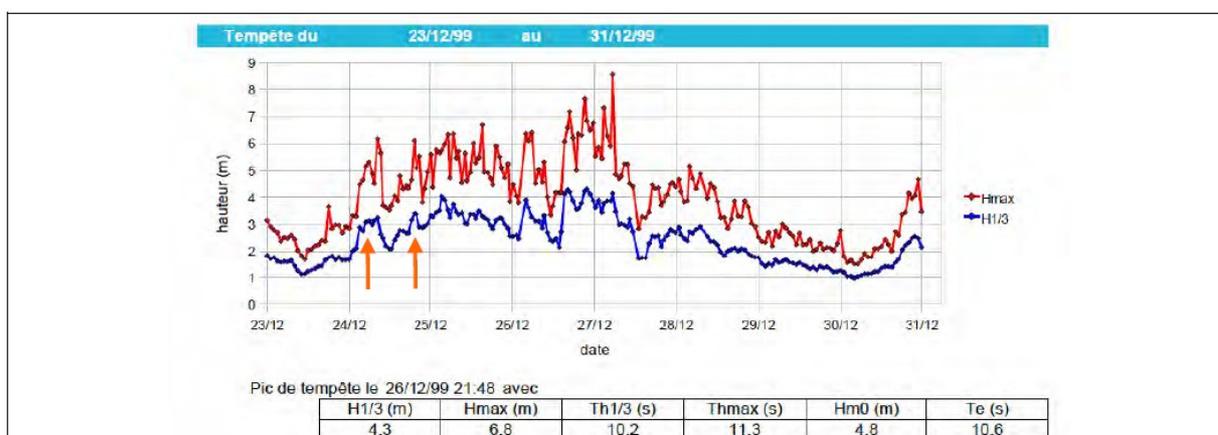
Graphie 1 : mesure des vagues à la bouée Les Minquiers2 (48°53,550 N 02°26,580 W) entre le 23 décembre 1999 et le 30 décembre 1999

- Le 24/12, la hauteur significative maximale (H1/3) de 3,40m intervient en fin de journée. La hauteur maximale atteint les 6 mètres
- Le 26/12, la hauteur significative maximale (H1/3) de 4,20m intervient en fin de journée. La hauteur maximale atteint les 7 mètres.
