Plan de Prévention des Risques Littoraux des communes de Saint-Jean-le-Thomas, Dragey-Ronthon et Genêts

Phase 1 : Analyse préalable du site

Janvier 2020 | v5

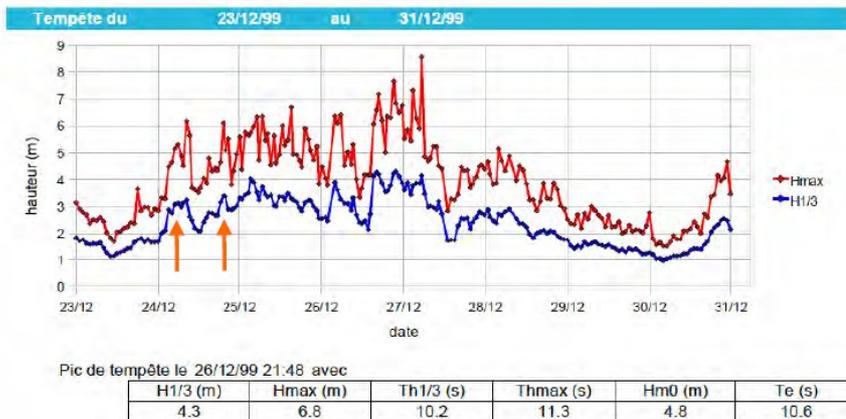
Graph 1 : mesure des vagues à la bouée Les Minquiers2 (48°53,550 N 02°26,580 W) entre le 23 décembre 1999 et le 30 décembre 1999

- Le 27/12, la hauteur significative maximale (H1/3) de 4,20m intervient en début de journée. La hauteur maximale atteint les 8 mètres.

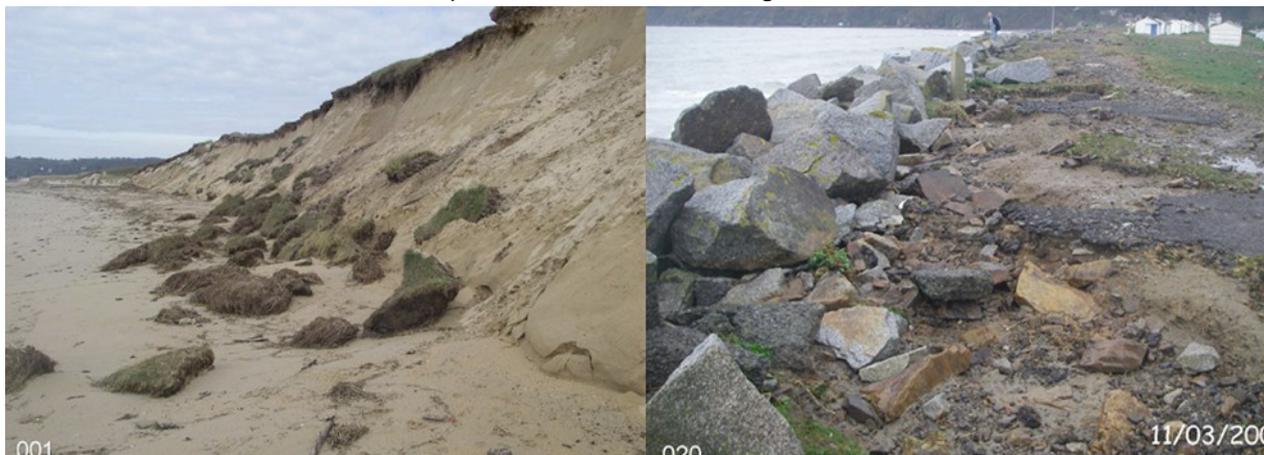
Dégâts suite à la tempête JOHANNA (Source : DDTM50)

Dégradation de l'enrochement longitudinal Sud de Saint-Jean-le-Thomas : érosion externe et déplacement de matériaux constitutifs.

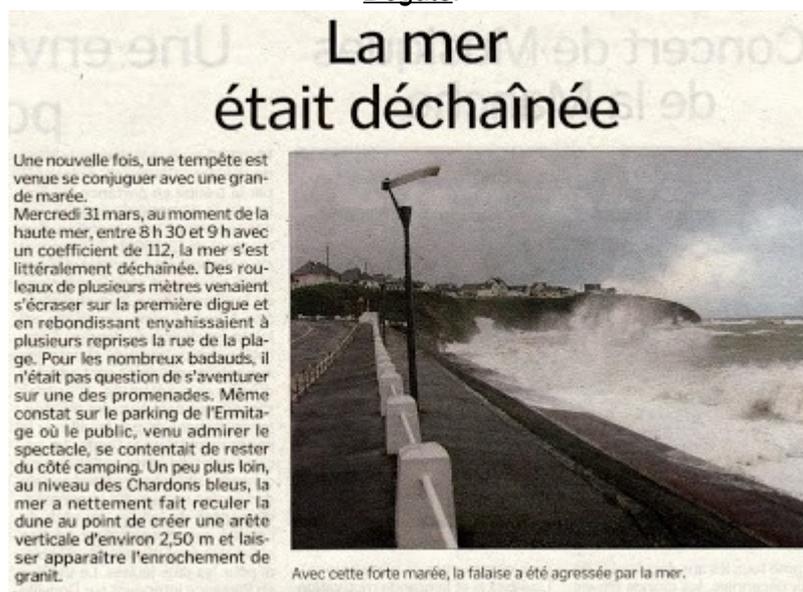
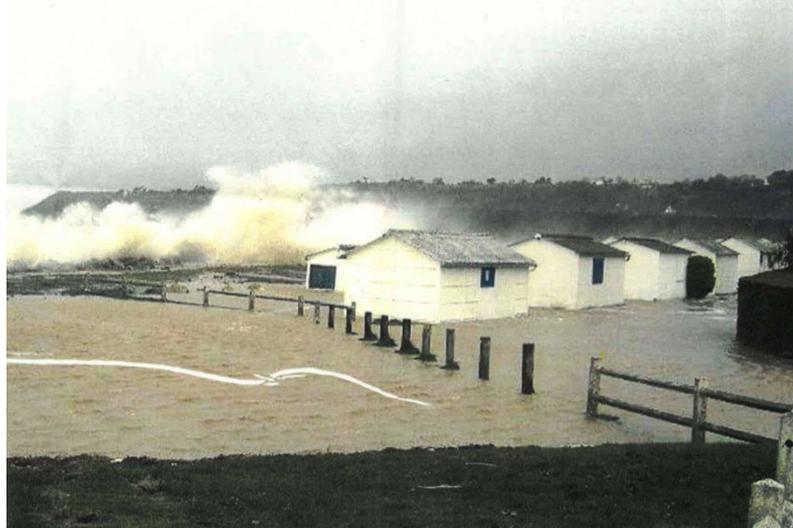
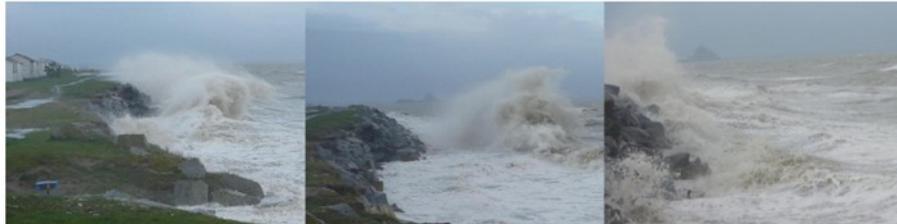
Franchissements par paquets de mer à Saint-Jean-le-Thomas (Source : DDTM50)

La photo de mars 2010 fournie par la DDTM montre une hauteur d'eau d'une cinquantaine de centimètres au pied des cabanes de la commune de Saint-Jean-le-Thomas, au Sud du camping. En vue des caractéristiques de l'évènement tempétueux décrit dans cette fiche, la photo fournie correspond à la tempête du 31 mars 2010.

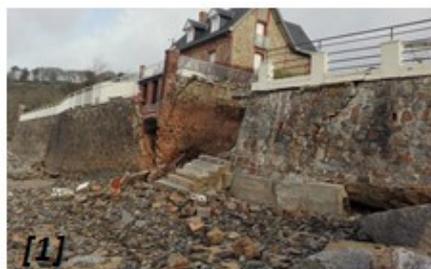
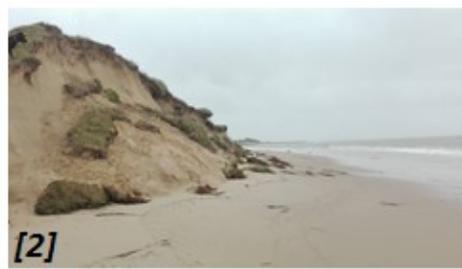
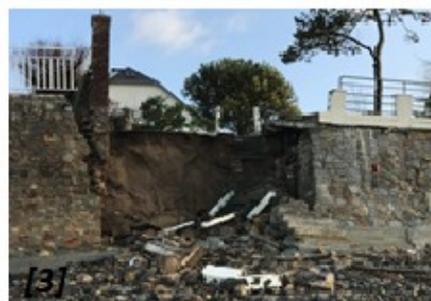
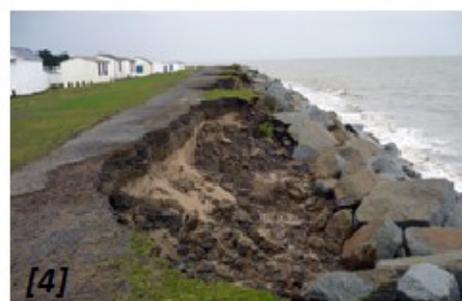
Dégâts: la commune de Saint-Jean-le-Thomas a été très durement touchée avec 7 mètres de dunes partis à la mer[2], la destruction partielle de l'enrochement [4], endommagement de la cale et les murs de soutènements de la villa de Dunes effondrés [1][3].

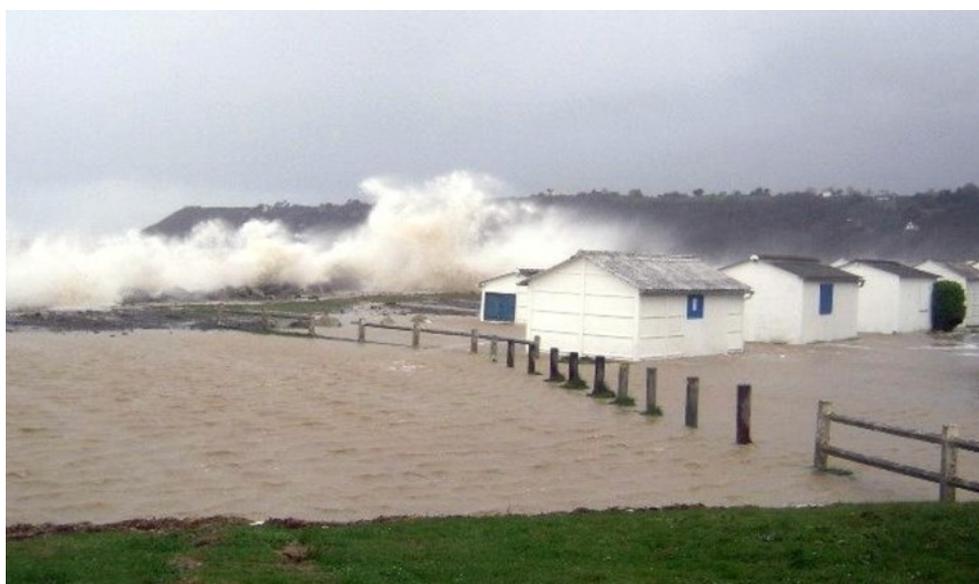
Figure 45 : Photo des cabines à Saint-Jean-le-Thomas lors de la tempête du 31/03/2010 (source : DDTM)

Une photo de mars 2010 montre une hauteur d'eau d'une cinquantaine de centimètres au pied des cabanes de la commune de Saint-Jean-le-Thomas, au Sud du camping. Associé à des vents de Nord-Ouest et de fort coefficient de marée (112), le passage d'un centre dépressionnaire de la Manche vers la mer du Nord a entraîné des franchissements par paquet de vague au-dessus de l'ouvrage de fixation du trait de côte. L'eau s'est ensuite accumulée dans cette cuvette topographique en arrière des enrochements Pignochet. Des franchissements par paquet de vague similaires ont été constatés lors des tempêtes Johanna (2008) et Eleanor (2018).

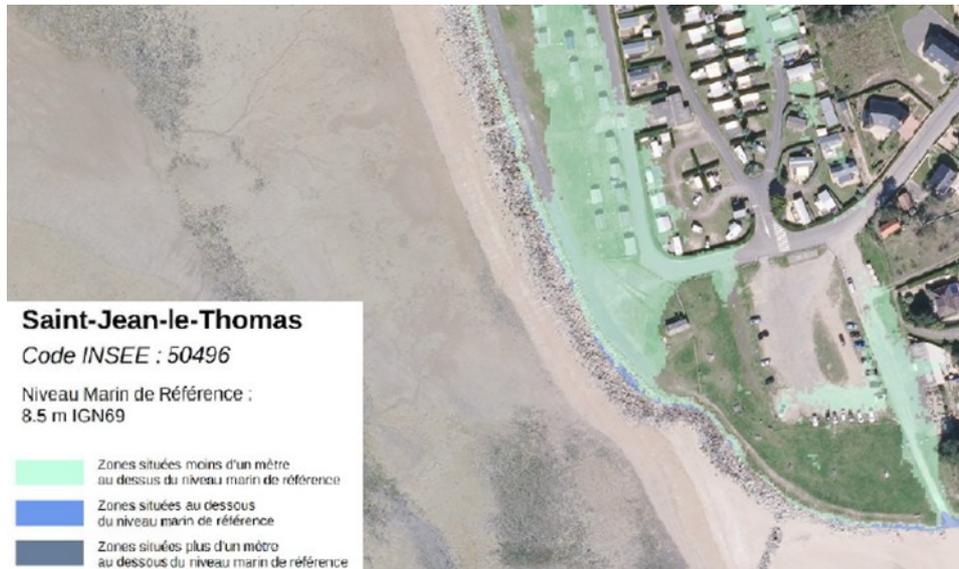
Figure 46 : Zone sous le niveau marin de référence à Saint-Jean-le-Thomas (source : DREAL)

Cette zone constitue un point bas à l'arrière de l'ouvrage, elle se situe à moins d'un mètre au-dessus du niveau de référence (+8,5 m IGN69) selon l'atlas des zones sous le niveau marin de la DREAL (annexe 16 et figure ci-dessous). Elle est occupée par des cabines et de la voirie.
