Site d'Isigny le Buat

**RAPPORT ANNUEL D'ACTIVITES
ANNEE 2018**

RAA_14_03_2019_V0

Installation de Stockage de Déchets Non Dangereux

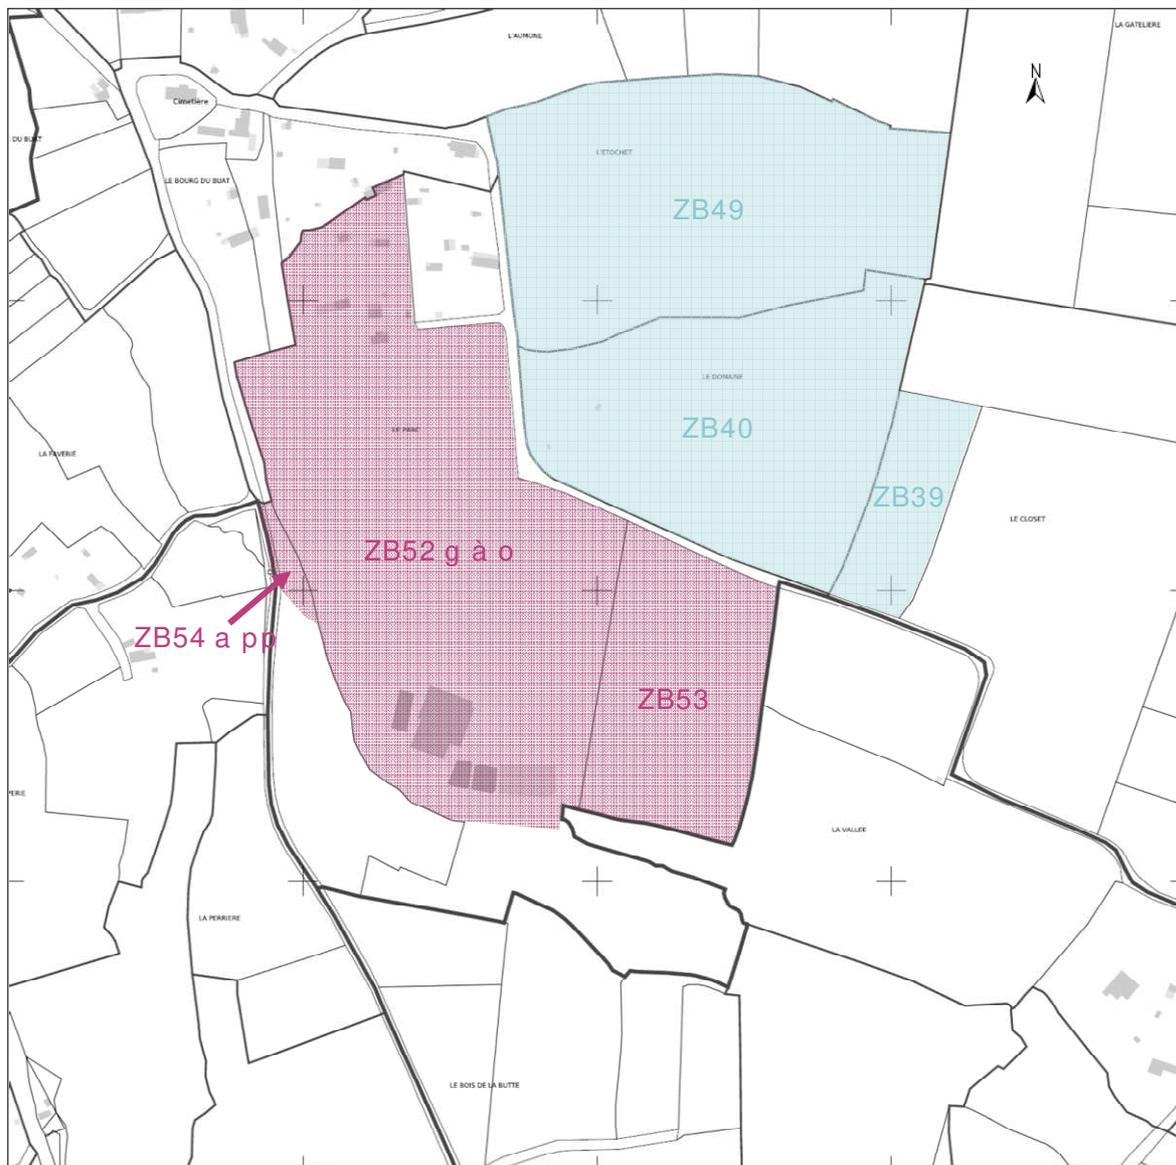
Emprise cadastrale du site initial et d'extension

L'établissement se situe sur tout ou partie des parcelles portant les références suivantes sur le cadastre de la commune d'Isigny-le-Buat :

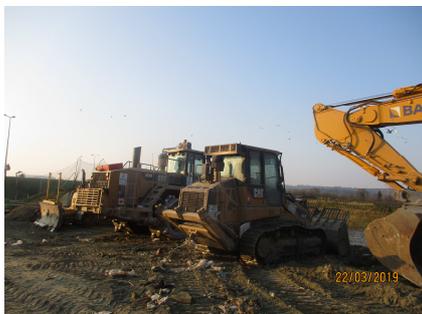
- ◆ Un compacteur de 40 tonnes pour le traitement des déchets.
- ◆ Une bâcheuse montée sur le compacteur pour la mise en place des couvertures de bâches dégradables.
- ◆ Une chargeuse à chenilles pour le recouvrement des déchets.
- ◆ Une pelle à chenilles pour les travaux de terrassement.

Les engins du site

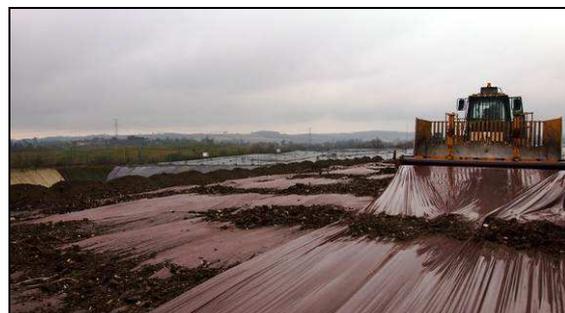
Bâcheuse en fonctionnement

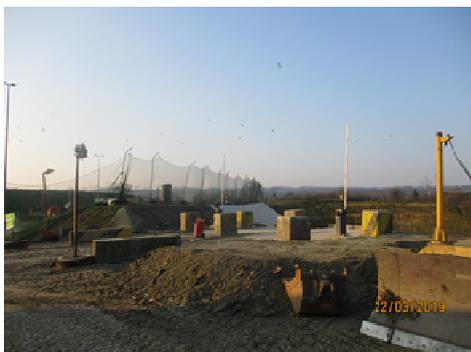
Les quais de vidage des déchets

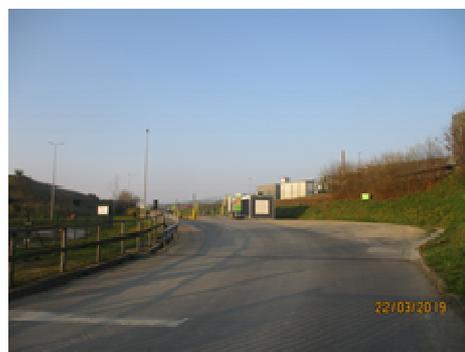
- ◆ Un pont-bascule d'une portée de 50 tonnes utile aux pesées des camions
- ◆ Un bâtiment accueillant les locaux sociaux et une salle de réunion
- ◆ Un portique de détection de la radioactivité, qui, placé en entrée du pont bascule, contrôle la non radioactivité du déchet entrant sur site
- ◆ Une unité de traitement biologique des lixiviats
- ◆ Une unité de valorisation électrique du biogaz
- ◆ Une unité de filtration des effluents gazeux
- ◆ Un évaporateur des permeats
- ◆ Un système de vidéosurveillance, permettant le gardiennage du site 24 heures sur 24
- ◆ Une station météorologique
- ◆ Un système d'analyse en continu des eaux pluviales avant rejet
- ◆ Des filets anti-envols périphériques, qui ceinturent la zone d'exploitation et la voie d'accès aux quais

Les bureaux et installations de réception des apports

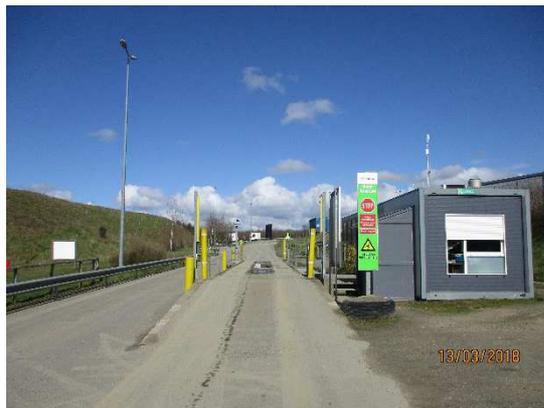
Aire d'accueil

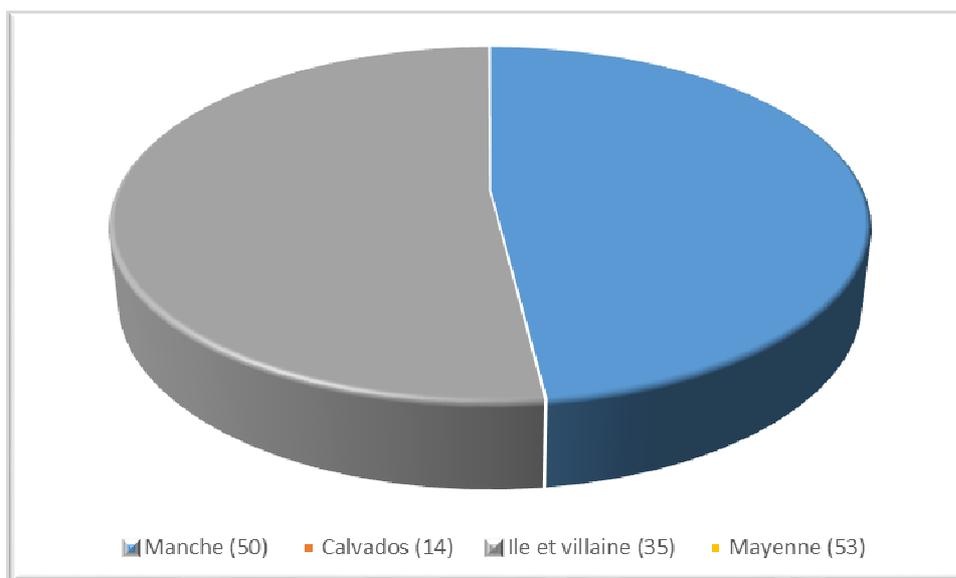
Conformément à l'article 18 de l'arrêté préfectoral du 19 décembre 2007 (modifié), SUEZ RV Normandie est autorisé à admettre des déchets du département de la Manche et des départements limitrophes sur l'installation d'Isigny-le-Buat. Le graphique ci-dessous renseigne sur la répartition des tonnages réceptionnés par département en 2018.

Origine des apports de déchets sur l'année 2018

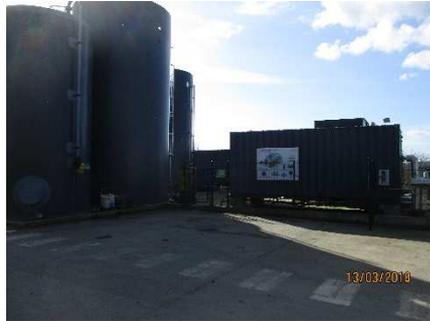
Station de traitement des effluents liquides (STEP)

Les lixiviats sont traités sur site à l'aide d'une unité de traitement biologique. La station de traitement est composée de réacteurs biologiques et de systèmes de filtration nommés ultrafiltration et nanofiltration.

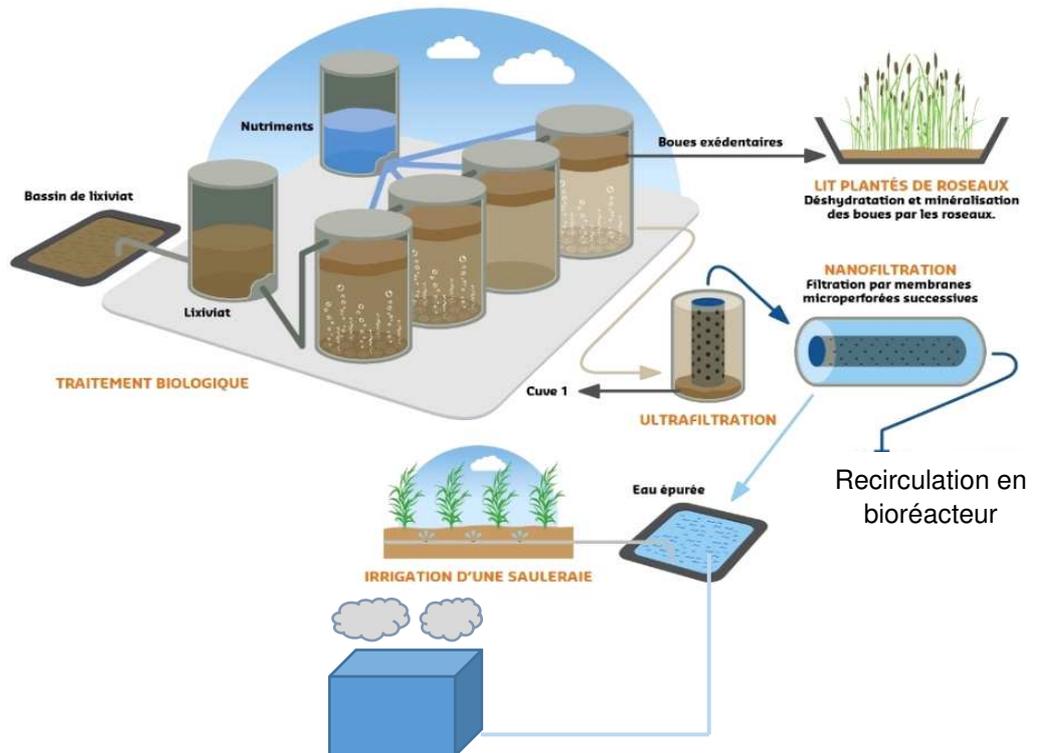
Schéma de principe de fonctionnement de la station de traitement des lixiviats

Au total, 14 886 m³ de lixiviats ont été traités sur site lors de l'année 2018. 350 m³ de boues excédentaires issues du traitement biologique des lixiviats ont été dirigées et filtrées vers les bassins à lits plantés de roseaux.

Parallèlement, 3 864 m³ de rétentats issus de la nanofiltration ont été recirculés dans les casiers exploités en mode bioréacteur.

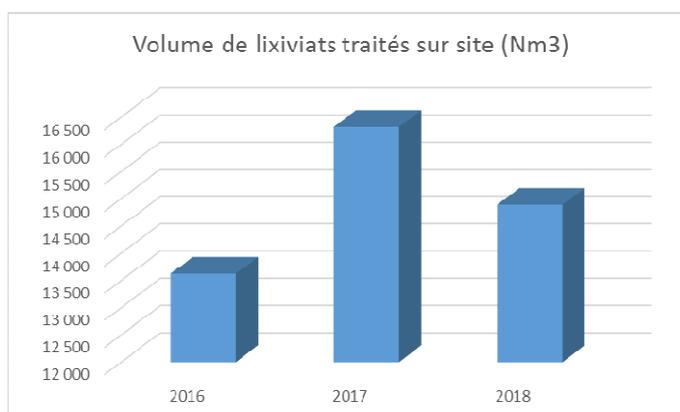
Evolution du captage des lixiviats sur les trois dernières années

2016	2017	2018
Volume de lixiviats traités sur site (Nm3)	13 621	16 317	14 886

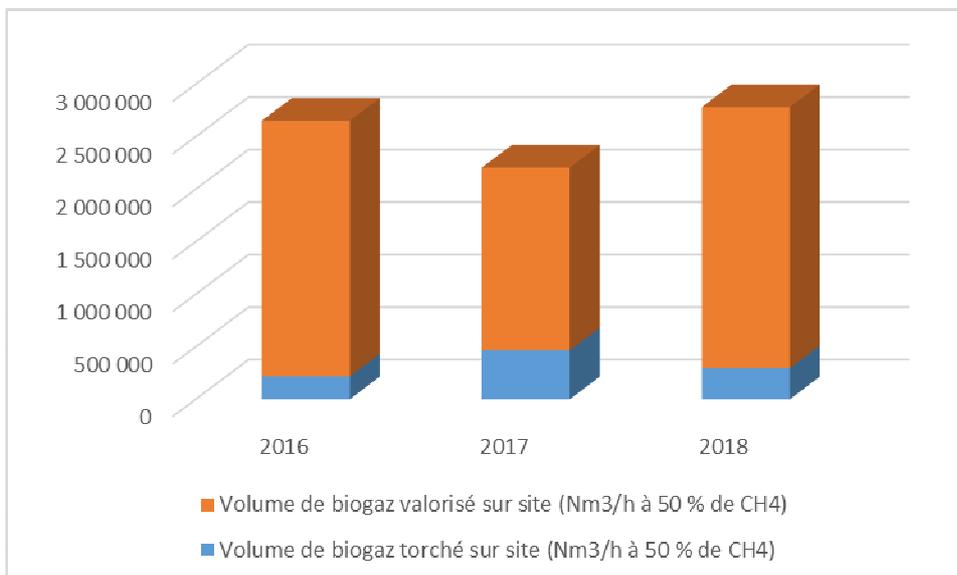
Evolution du captage des effluents gazeux sur les trois dernières années

2016	2017	2018
Volume de biogaz torché sur site (Nm ³ /h à 50 % de CH ₄)	217 946	465 712	295 918
Volume de biogaz valorisé sur site (Nm ³ /h à 50 % de CH ₄)	2 434 041	1 740 290	2 485 958
Volume de biogaz capté sur site (Nm ³ /h à 50 % de CH ₄)	2 651 987	2 206 002	2 781 876

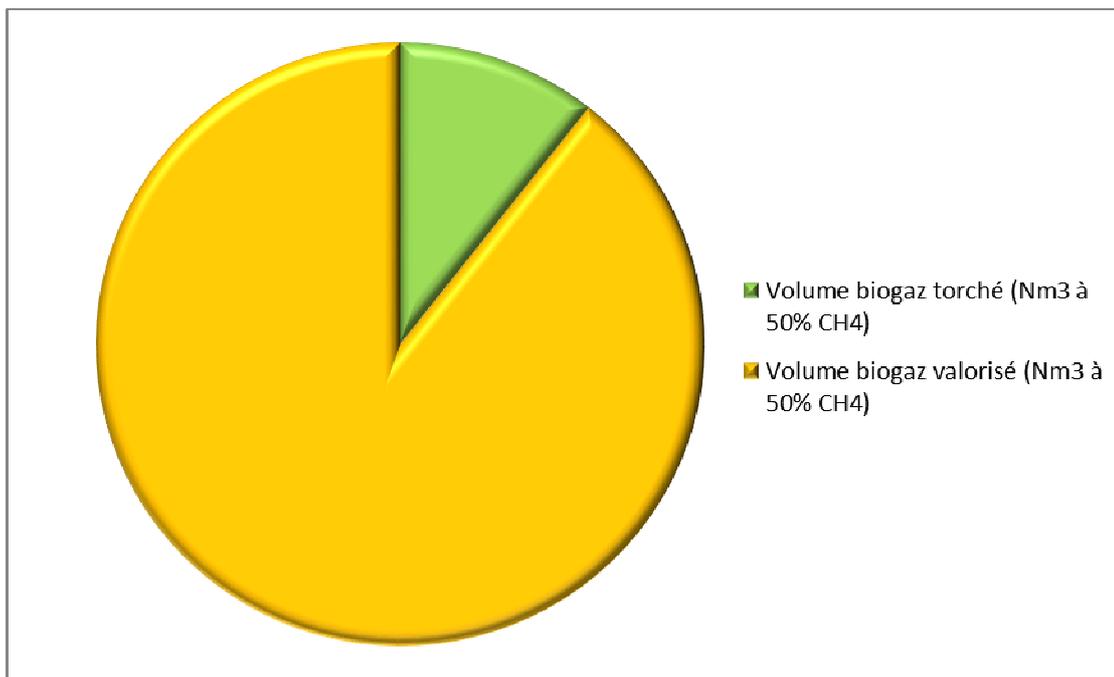
Répartition du biogaz capté, géré par les différentes installations de traitement et de valorisation :

La torchère a fonctionné durant les arrêts programmés pour la maintenance préventive du moteur et de l'unité de cogénération thermique.

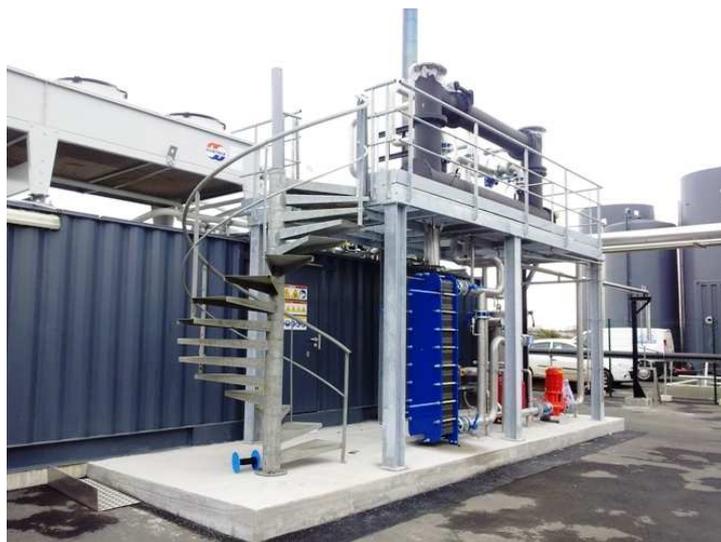
L'unité de valorisation électrique du biogaz est constituée d'un moteur et de ses équipements annexes posés individuellement sur dalle béton.

- ◆ Les éléments de prétraitement du biogaz : groupe froid et surpresseur,
- ◆ L'unité de filtration du biogaz,
- ◆ Le module conteneurisé « groupe moteur »,
- ◆ Un module conteneurisé contenant le stockage d'huile neuve et d'huile usagée,
- ◆ Un module conteneurisé de supervision,
- ◆ Un poste haute tension d'exportation d'électricité,
- ◆ Un transformateur posé sur une dalle béton en rétention.

Les 3 modules conteneurisés sont intégrés dans des conteneurs. Ces conteneurs sont munis d'une porte d'accès pour la maintenance et pour le personnel. Les modules comportant le groupe moteur et le module d'exportation d'électricité sont contenus dans une enceinte acoustique placée sur socle béton.

Plateforme de valorisation électrique du biogaz

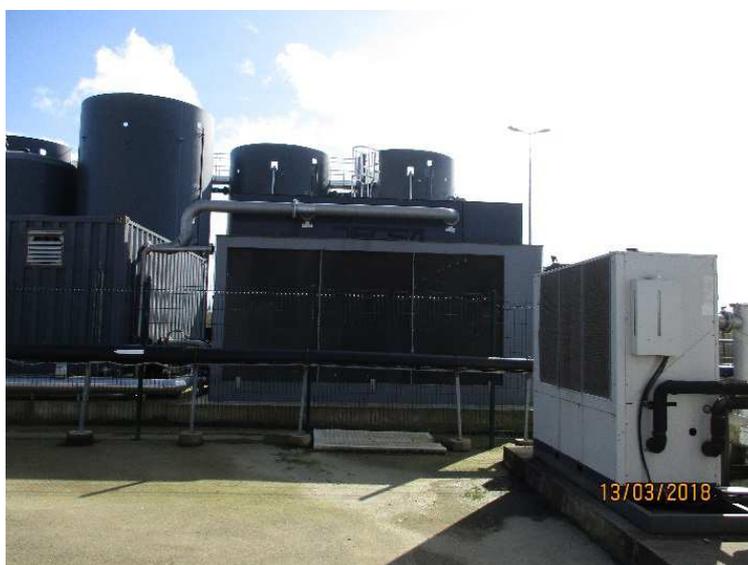
Un module de récupération des thermies produites par le fonctionnement du moteur de valorisation électrique du biogaz (eaux de refroidissement des culasses du moteur et cheminée d'évacuation des fumées) permet leur valorisation.

Il consiste en un échangeur d'eau glycolée qui transporte les calories vers une unité de valorisation. Celle-ci consiste en un évaporateur qui utilise les calories du moteur pour évaporer une partie des eaux épurées issues du traitement des lixiviats.

Evaporateur par batterie à ailettes

En 2018, cette cogénération a permis de valoriser 4 318 MW thermiques.
