Comité de pilotage  
Avranches  
12 novembre 2018

# Elaboration d'un PPRL sur Saint-Jean-le-Thomas, Dragey-Ronthon et Genêts

Préfecture de la Manche

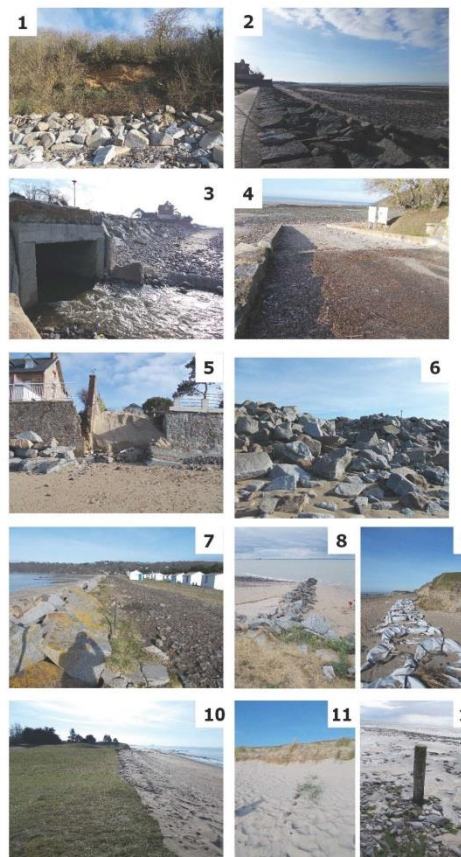
Relevés GPS

- Mesures du trait de côte

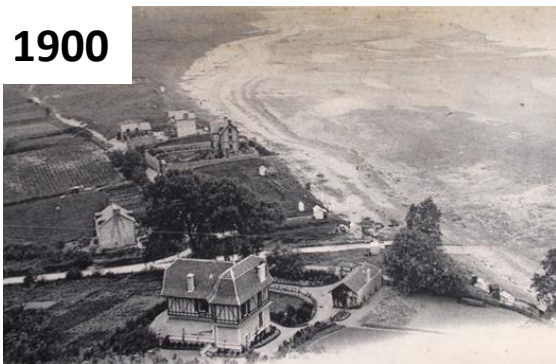
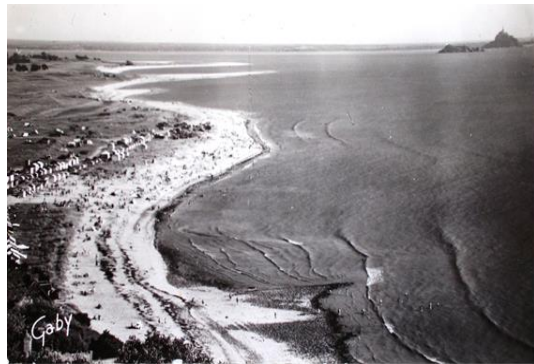
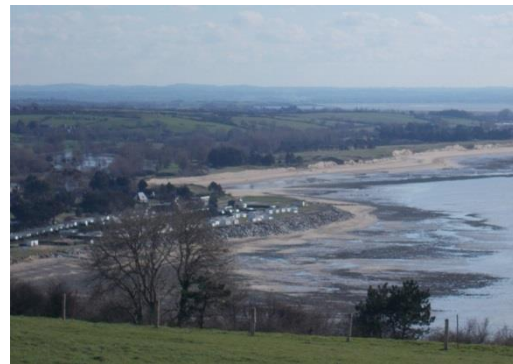
1950

- Méthodologie évolution du trait de côte:
  - 11 photo aériennes : 1947, 1955, 1966, 1972, 1979, 1980, 1992, 1997, 2002, 2007, 2010
  - 2 orthophotos : 2015 et 2012
  - 1 visite de terrain : 2018
- Evolution du trait de côte irrégulière dans le temps et l'espace:
  - zone d'érosion // zone d'accumulation
  - Recul moyen annuel global = -4,9 m/an (1947-2012)
- Etude de cartes postales

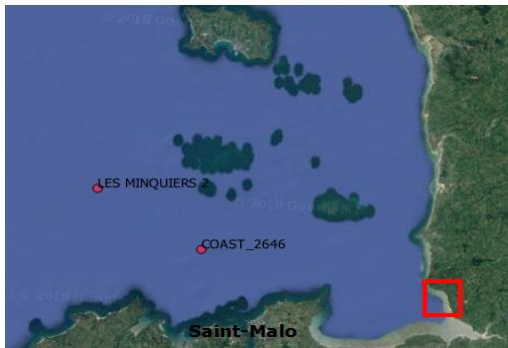
- Houles au large : Données ANEMOC point COAST\_2646

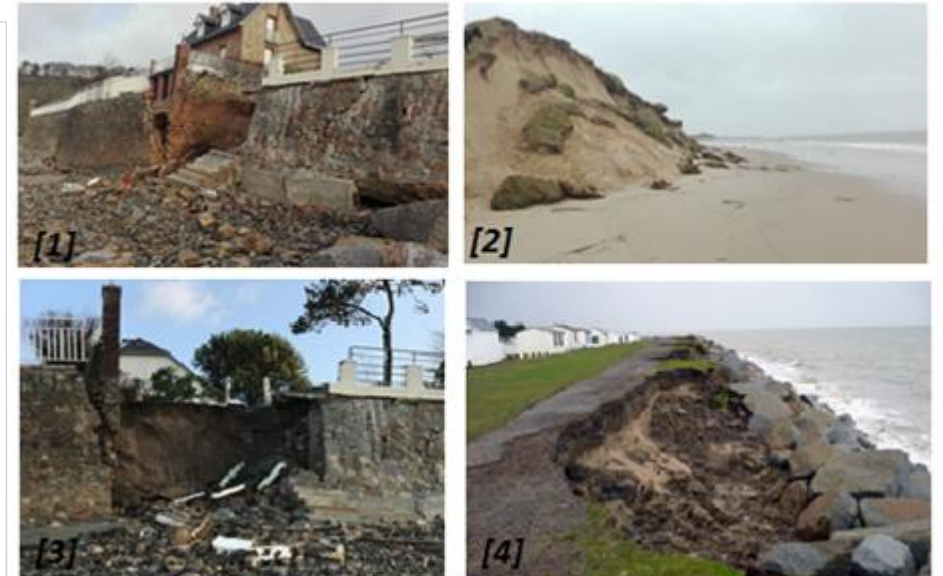
Tempête Eleanor

03/01/2018 à Saint-Jean-le-Thomas: 7 mètres de dunes partis à la mer[2], la destruction partielle de l'enrochement [4], endommagement de la cale et les murs de soutènements de la villa de Dunes effondrés [1][3].

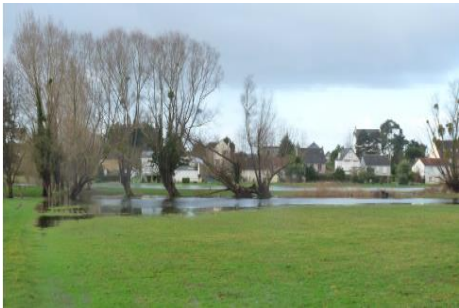
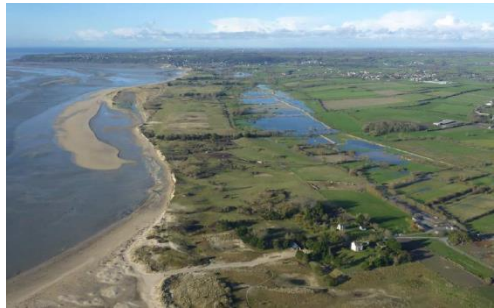
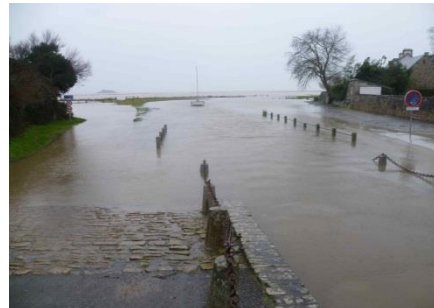
Marais de la Bunelle à Saint-Jean-le-Thomas (SMBCG, 2018), Marais de la Claire Douve et Exutoire du Lerre à Genêts (SMBCG, février 2015)

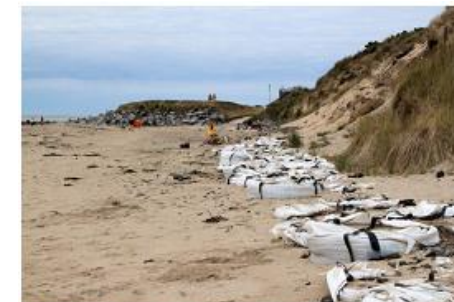
• Erosion dunaire, big bags et enrochements, plage de

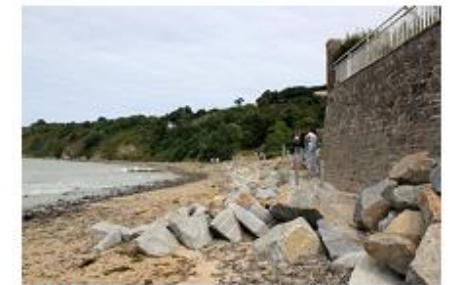
• Plage St Michel, enrochements sans appareillage et véritable qualité paysagère,
