FICHE n°1 /5	TYPE D'OUVRAGE : MUR DE SOUTÈNEMENT	ETAT : EFFONDREMENT	
Commune : St-Jean-Le-Thomas	Date : 18/07/2018	Propriétaire : Privé	EPSG : 2154
Plans de localisation	<div data-bbox="399 324 869 414" style="border: 1px solid black; padding: 5px; text-align: center;">Villa des Dunes, 5 Bvd Stanislas</div>     <div data-bbox="399 996 981 1097" style="text-align: center;"> <p>20 0 20 40 60 80 m</p>

FICHE n°2 /5	TYPE D'OUVRAGE : MUR DE SOUTÈNEMENT	ETAT : MESURE TRAIT DE CÔTE n°1	
Commune : St-Jean-Le-Thomas	Date : 18/07/2018	Propriétaire : X	EPSG : 2154
Plans de localisation

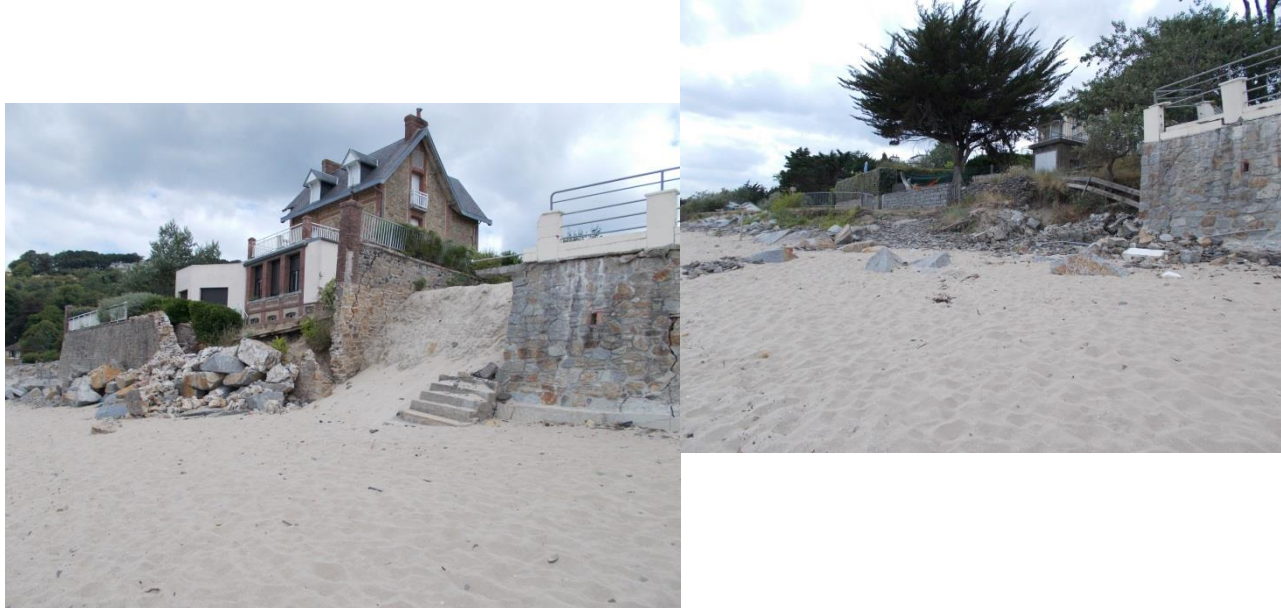
</div>		
Photo de l'ouvrage

Source	Visite Terrain SETEC Hydratec 18/07/2018		
Observation	Effondrement du mur extérieur suite à la tempête Eleanor de janvier 2018

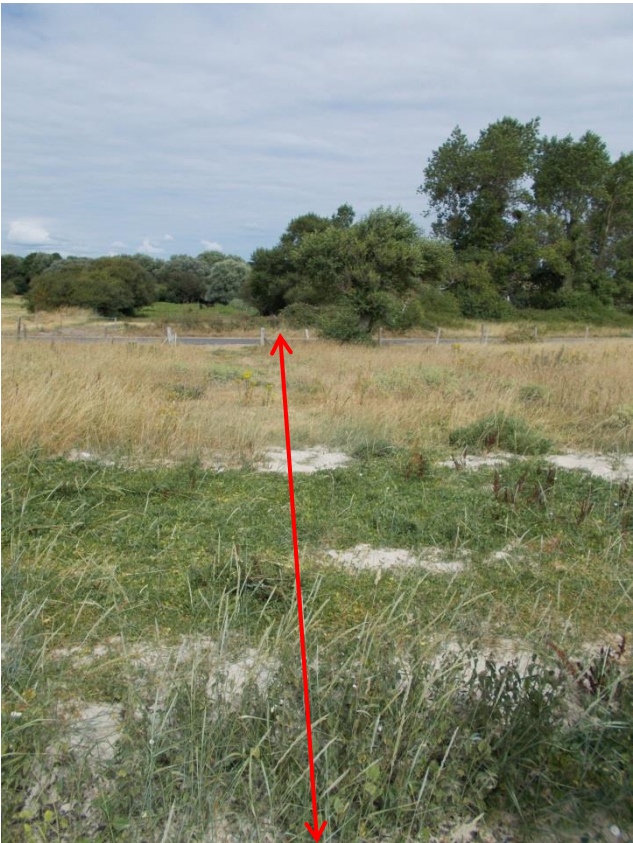
Photo de l'ouvrage

Source	Visite Terrain SETEC Hydratec 18/07/2018		
Observation	<ul style="list-style-type: none"> - Distance entre le trait de côte et la roue = 36,40m - Fond de carte orthophoto IGN 2015 - X : 367727.308538; Y : 6856113.313396

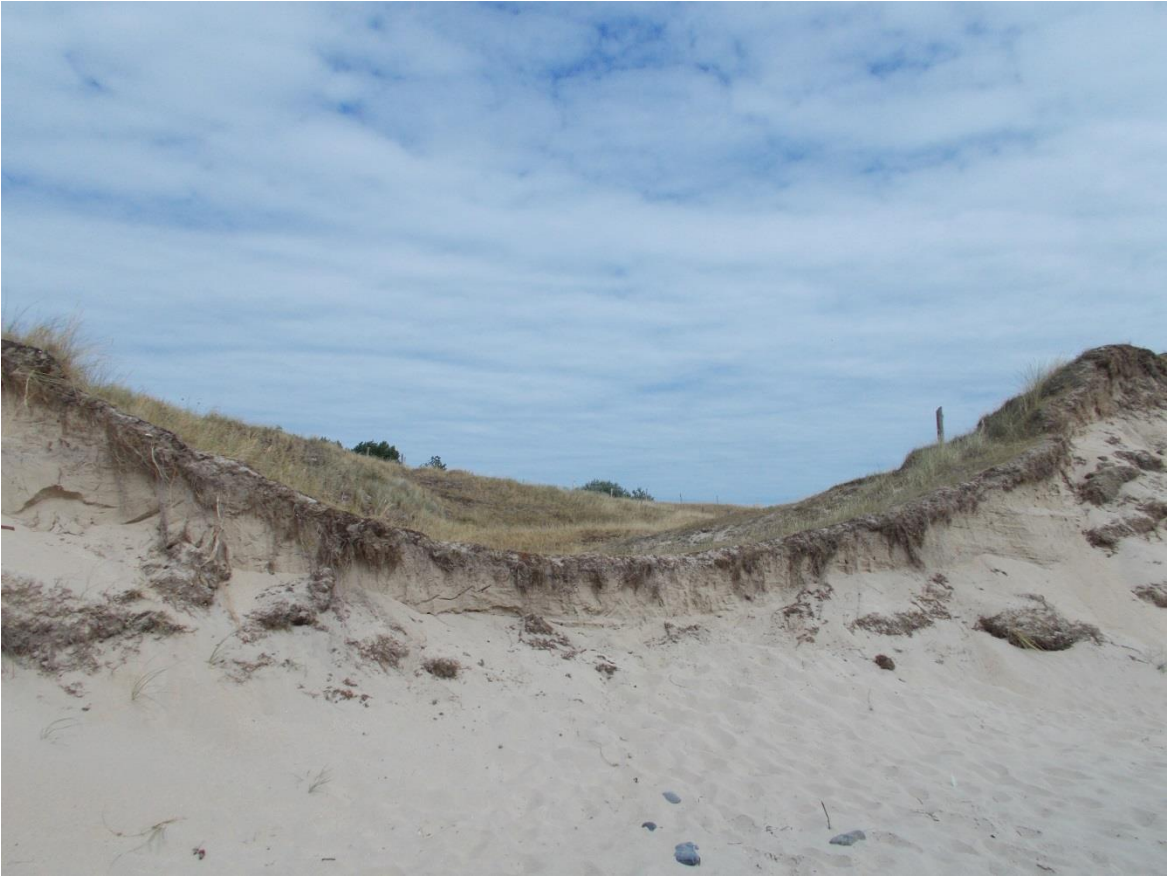
Photo de l'ouvrage

Source	Visite Terrain SETEC Hydratec 18/07/2018		
Observation	<ul style="list-style-type: none"> - Recul de la dune - Fond de carte orthophoto IGN 2015 - X : 367768.259199 ; Y : 6855828.901456

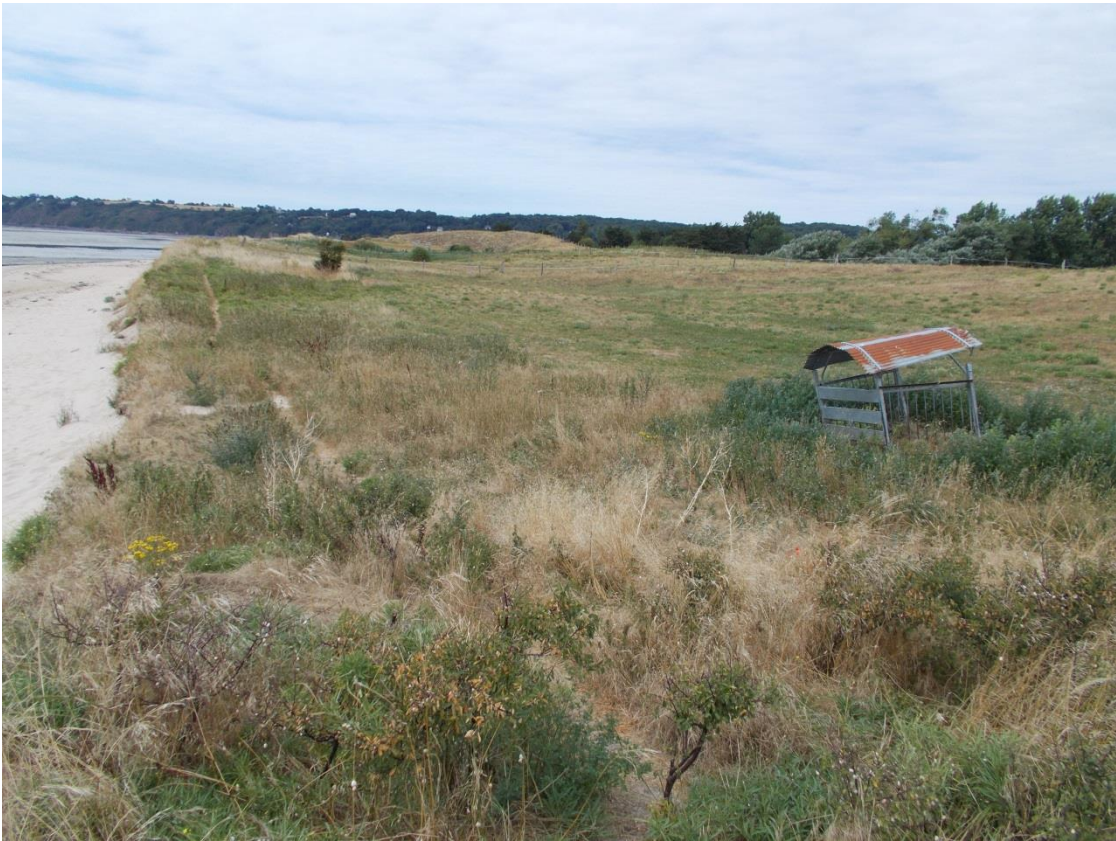
Photo de l'ouvrage

Source	Visite Terrain SETEC Hydratec 18/07/2018		
Observation	<ul style="list-style-type: none"> - Recul de la dune - Fond de carte orthophoto IGN 2015 - X : 367859.826138 ; Y : 6855606.386825

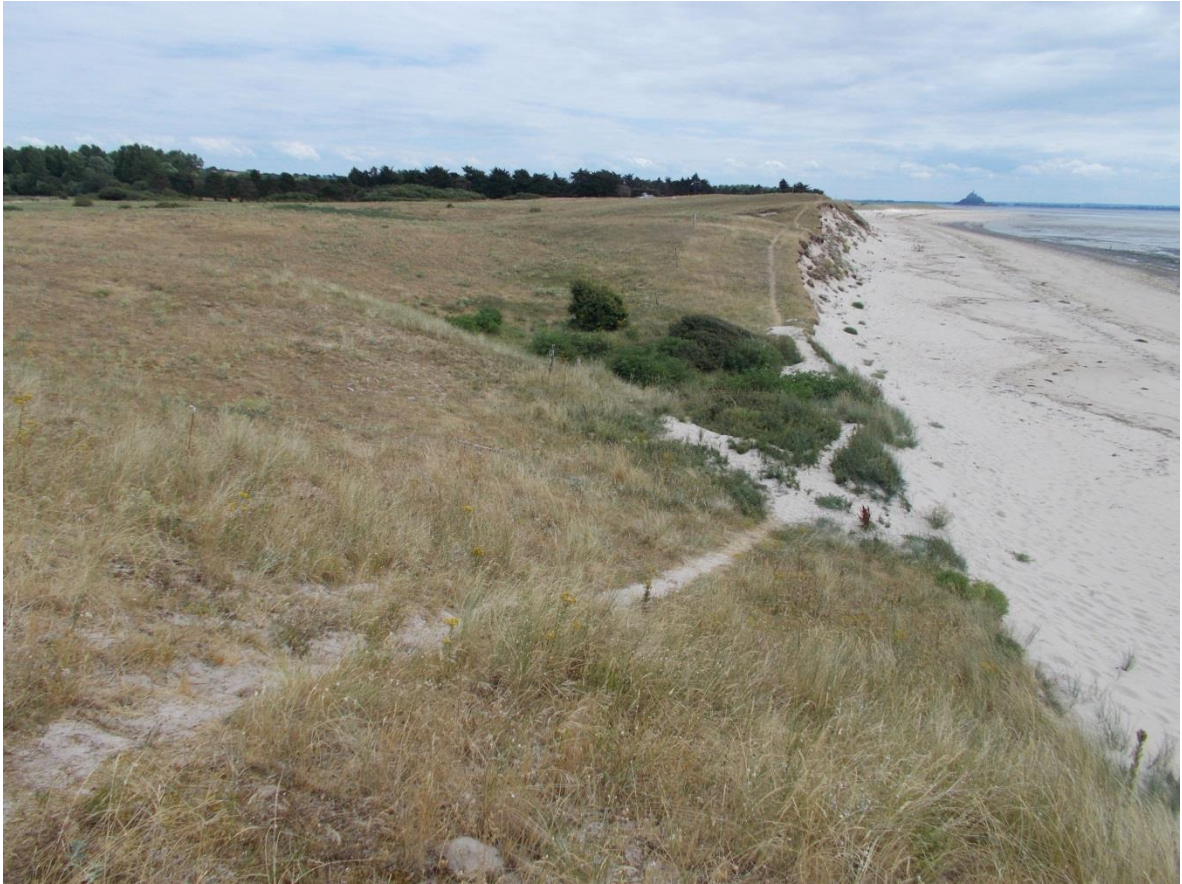
Photo de l'ouvrage

Source	Visite Terrain SETEC Hydratec 18/07/2018		
Observation	<ul style="list-style-type: none"> - Recul de la dune - Fond de carte orthophoto IGN 2015 - X : 367912.937817 ; Y : 6855439.975770
