Les prescriptions de l'arrêté préfectoral du 15 février 2008, autorisant la Société de Propreté et d'Environnement de Normandie (S.P.E.N.) à exploiter un centre de stockage de déchets ménagers et assimilés et de déchets industriels banals ultimes sur les communes d'Eroudeville, d'Ecausseville et du Ham, imposent qu'une fois par an, l'exploitant adresse à l'inspection des installations classées un rapport d'activité sur l'exploitation de l'année écoulée (article 41.2).

Nature et quantité des déchets

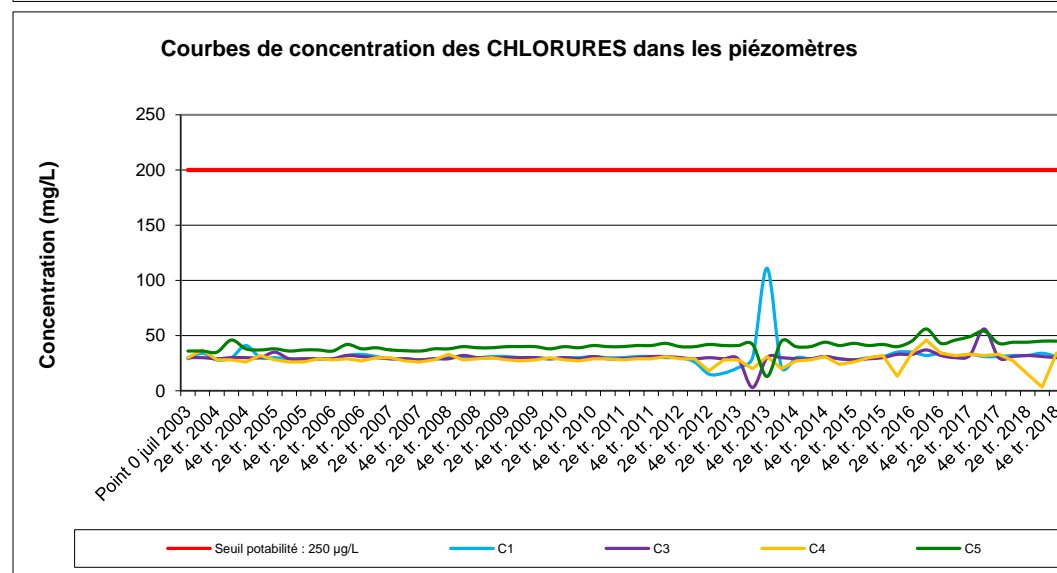
Les concentrations par piézomètre en nitrates et chlorures restent toutes inférieures au seuil de potabilité. Les concentrations en chlorures sont stables. Les concentrations en nitrates, depuis le début du suivi des eaux souterraines, sont en constante hausse.

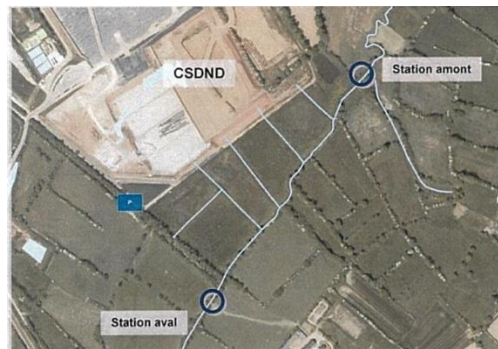
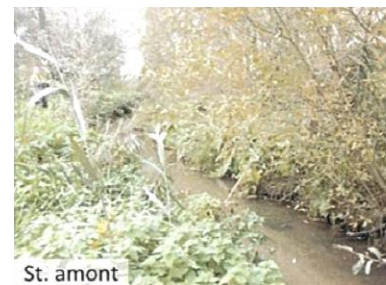
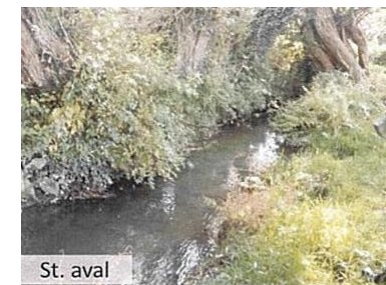
L'Indice Biologique Global Normalisé (IBGN) est une étude basée sur le recensement des macro-invertébrés d'eau douce, marqueurs de la qualité de l'eau.

L'étude a été réalisée le 03 septembre 2018 suivant la norme AFNOR T90-350.

Les résultats obtenus en amont sont moyens (12/20) et moyens en aval (11/20). Il n'y a donc pas d'écart entre l'amont et l'aval du site. Le rapport d'analyse de l'IBGN est présenté en ANNEXE 1.

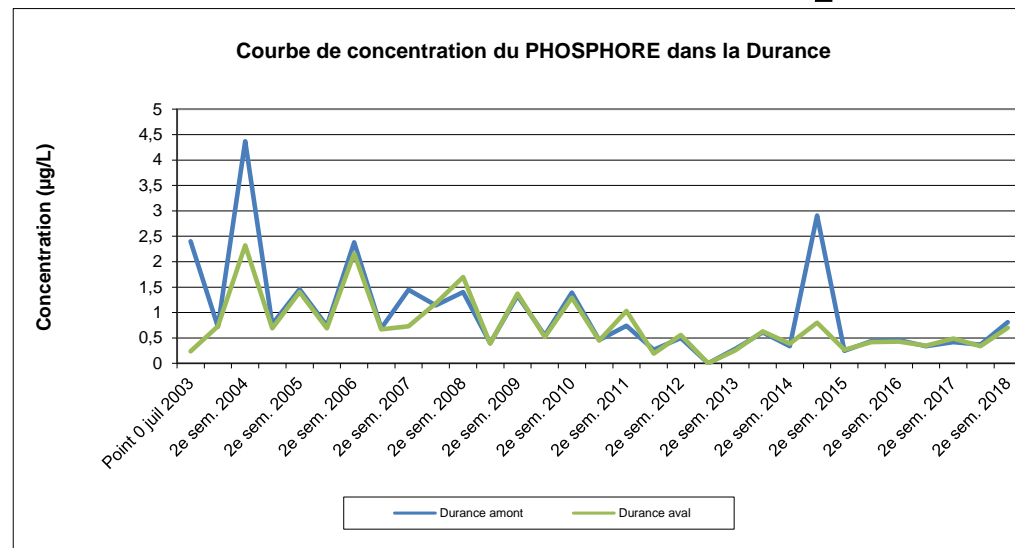
Courbes de dosage des éléments dans l'eau

Les concentrations en phosphore subissent les variations saisonnières habituelles, alors que celles des nitrites ont toujours tendance à diminuer.

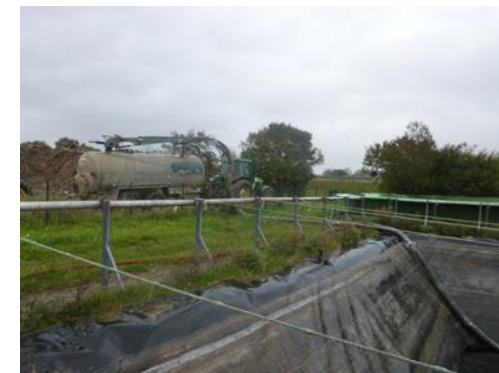
Les volumes de réinjection d'effluent pour l'année 2018 sont :

Réinjection en m3	Mouillage à l'avancement	
		Lixiviat (m3)	Eau (m3)
Janvier à mars	3 647	0	0
Avril à juin	3 294	0	0
Juillet à septembre	2 910	0	0
Octobre à décembre	3 441	0	0
Total	13 293	0	0

En raison de l'évolution réglementaire, le mouillage à l'avancement n'est plus pratiqué depuis le 1^{er} juillet 2016.

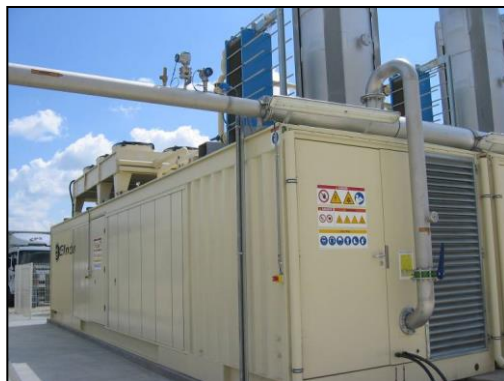
Les données de production de l'unité de valorisation pour l'année sont :

Moteurs	
Energie électrique délivrée	10 370 MWh

La production électrique moyenne de la centrale s'élève à 864 KWh chaque mois.

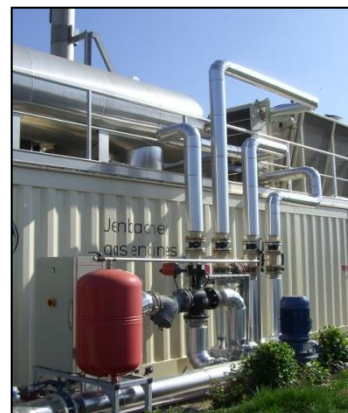
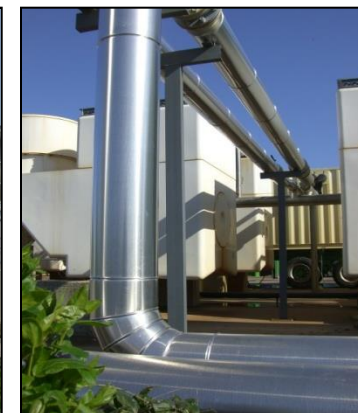
La cogénération permet de récupérer la chaleur produite par les moteurs à travers des échangeurs thermiques et de la transmettre dans le NUCLEOS pour le traitement des lixiviats.

Cette énergie est également utilisée en parallèle pour réchauffer l'effluent réinjecté dans les banquettes, et ainsi favoriser le développement des microorganismes méthanogènes.

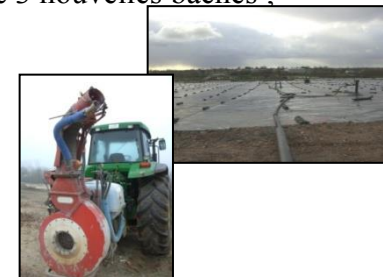
- l'exploitation sur une surface réduite (équivalent à une alvéole à l'air libre);
- la couverture immédiate des alvéoles (matériau étanche et compacté) en fin d'exploitation ;
- la mise en place d'une géomembrane polyéthylène 1,5mm, pour l'exploitation en mode bioréacteur ;
- la couverture de l'ensemble des bassins de stockage des lixiviats avec l'ajout en 2011 de 3 nouvelles bâches ;

- un système mobile de diffusion d'odeurs constitué d'un canon et d'une réserve de liquide, monté sur un tracteur, que l'on déplace suivant la direction du vent ;
- la réalisation de drains de pompage, dans la couche de drainant 20/40, depuis l'alvéole 3 du casier 2 ;
- l'épandage manuel d'un complexe désodorisant à haute rémanence et à très large spectre d'action. Ce produit se dégrade naturellement au contact de l'air et libère ainsi sa fragrance fraîche et fruitée sur une durée allant de 4 à 10 jours. Il n'est pas considéré comme dangereux d'après la directive européenne 88/379 CEE.
