# Communauté d'agglomération Le Cotentin

## DOSSIER DE DÉCLARATION LOI SUR L'EAU POUR LE SYSTÈME ASSAINISSEMENT COMMUNE DE BRICQUEBEC

En application des articles L. 214-1 à L. 214-6 du Code de l'Environnement [Rubrique 2.1.1.0]

Août 2022

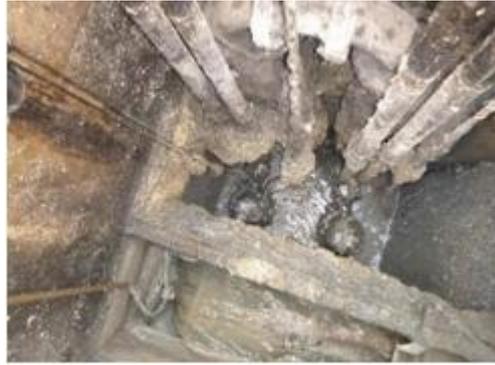
#### Poste de relevage et dégrilleur

Le béton de la bêche de relevage est moyennement dégradé sans fer apparent.

On note l'encrassement des équipements de pompage qui présentent aussi un défaut d'étanchéité au niveau du raccordement pompe et conduite de refoulement.

Le dégrilleur est en bon état.

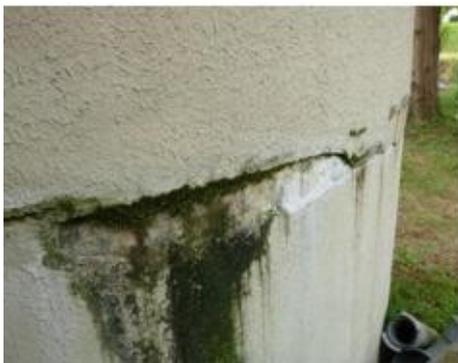
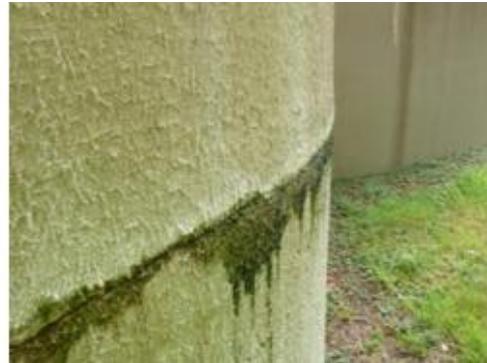
### Dégraisseur-dessableur

L'ouvrage présente des fissures horizontales au niveau des raccordements des éléments de génie civil. Ces fissures ne semblent pas évolutives et aucun écoulement n'a été constaté.

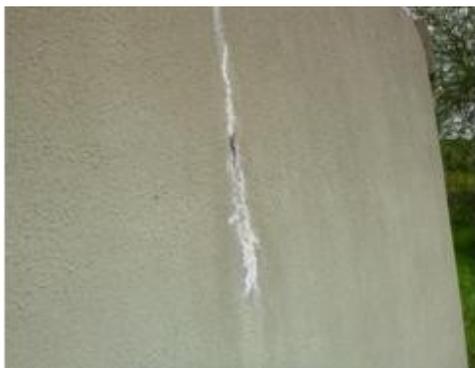
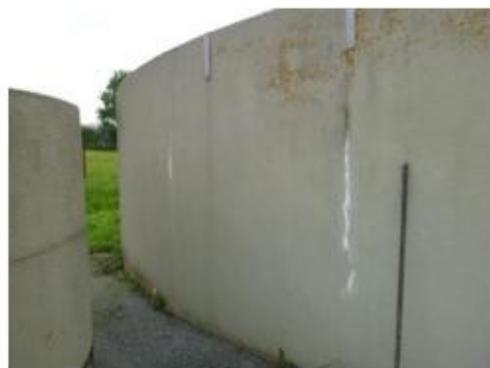
### Bassin d'aération

Le génie civil présente quelques fissures verticales non évolutives sans suintement malgré les légères traces d'exfiltration (calcite). À noter que les turbines ne disposent pas de jupe contre la projection d'aérosols. Une des turbines a été remplacée récemment.

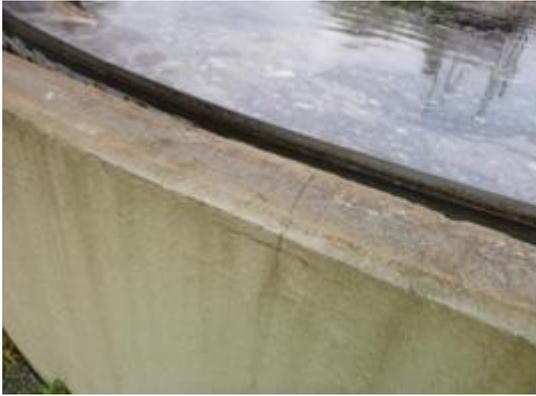
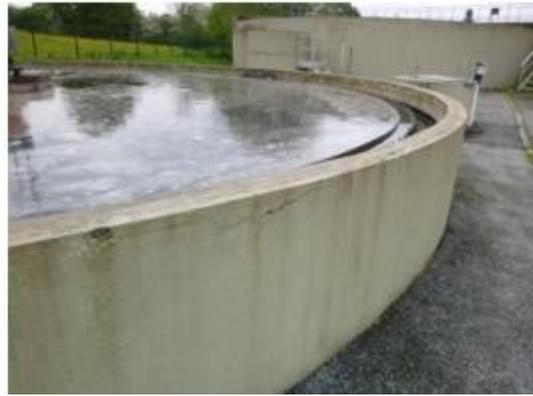
### Clarificateur

L'ouvrage ne présente pas d'anomalie majeure. Quelques fissures très légères sont observées et la surface bétonnée de roulement du pont raclé n'est pas détériorée. La cloison siphonide ne présente pas de défaut d'étanchéité.

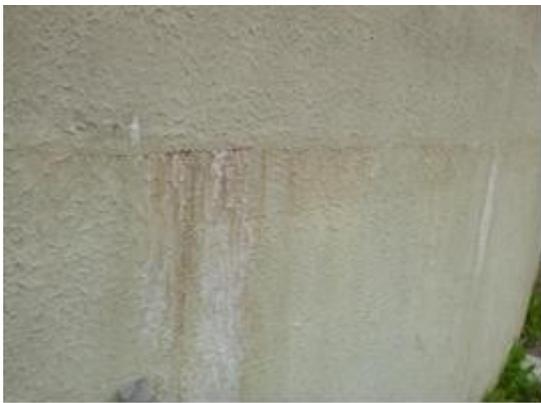
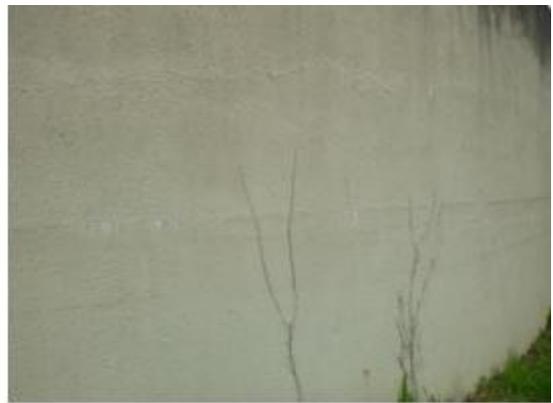
### Silo à boue

Le silo à boue est l'ouvrage le plus ancien de la station mais ne présente que quelques légères fissures non évolutives.

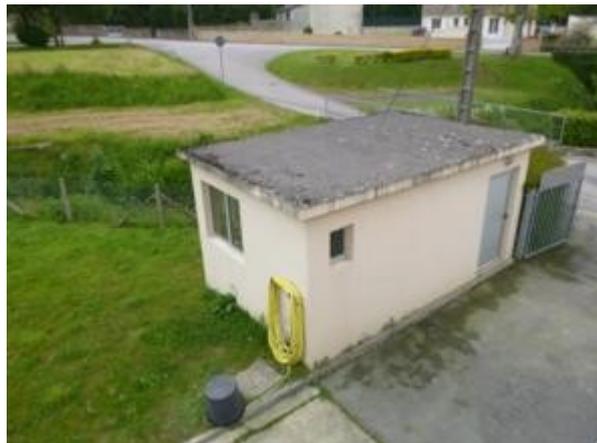
### Local technique

Le local dispose uniquement d'un lavabo et de sanitaire. Malgré l'absence de revêtement bitumé, le bâtiment ne présente pas de problème d'étanchéité.

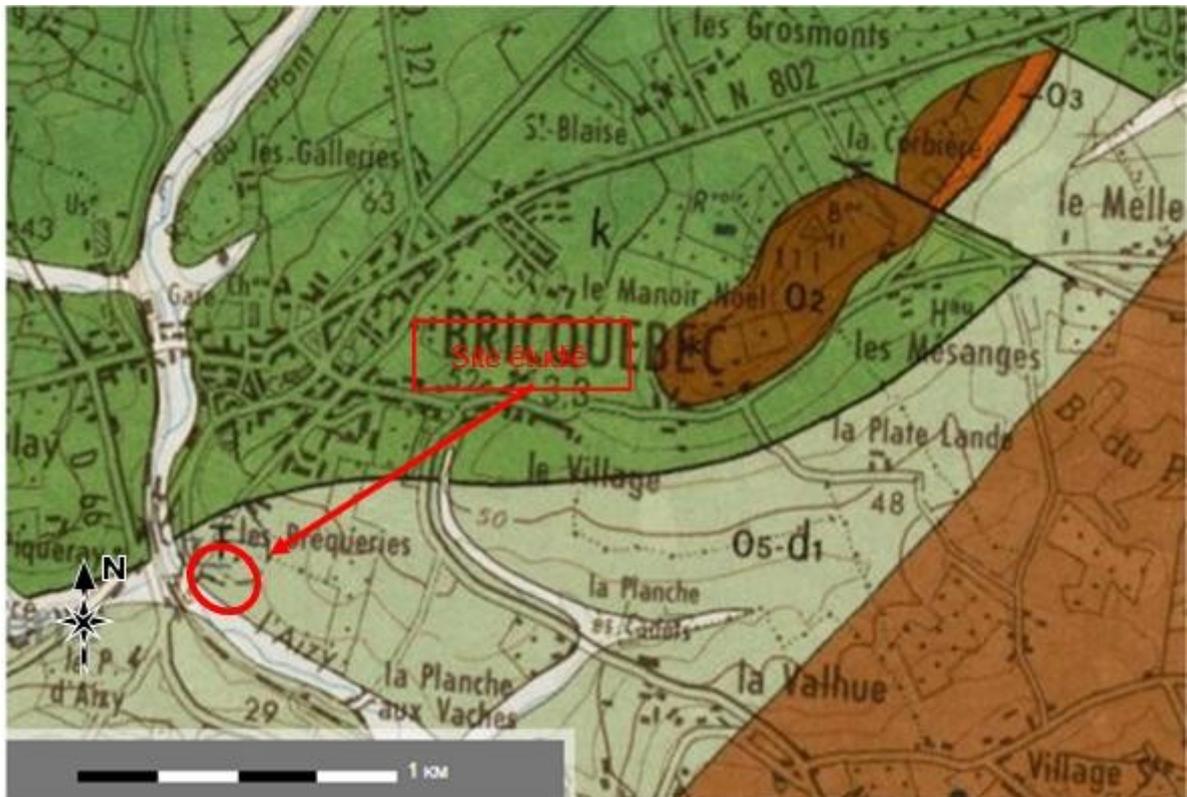
D'après la carte géologique de « BRICQUEBEC » au 1/50 000<sup>ème</sup>, les formations présentes sont, de haut en bas, sous d'éventuels remblais d'aménagement :

- Des alluvions récentes ou actuelles (notées Fz) ;
- Des schistes et grès indifférenciés (notés o5d1).

*Extrait de la carte géologique de « BRICQUEBEC »*

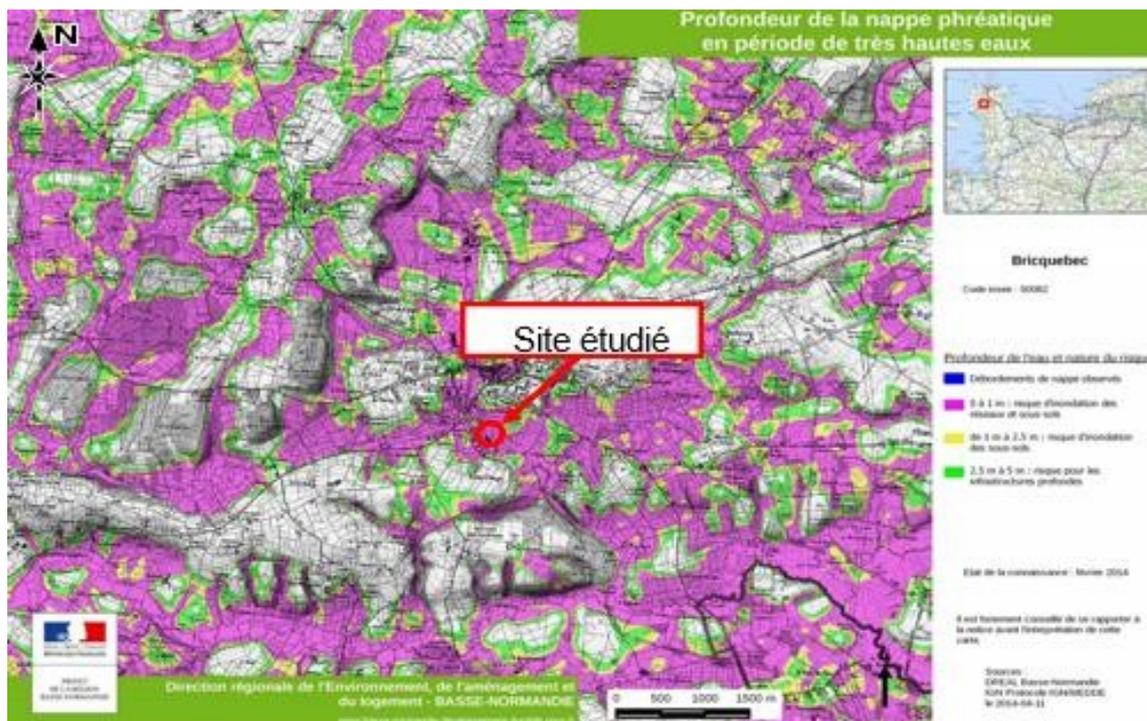
D'après les données issues de la DREAL NORMANDIE, la profondeur de la nappe en période de très hautes eaux serait comprise entre 0.0 et 1.0 m /TN (cf. carte ci-dessous).

*Extrait de la carte « Profondeur de la nappe phréatique en période de très hautes eaux »*

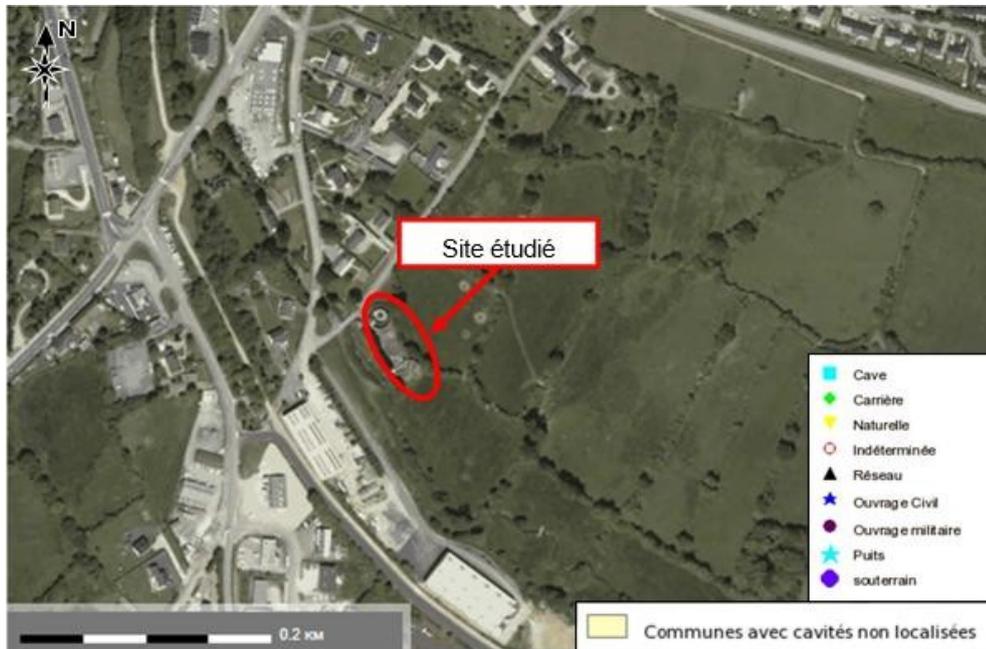
*Extrait de la carte « cavités souterraines non minières »*

D'après le site [www.georisques.fr](http://www.georisques.fr), aucune cavité n'est présente dans un rayon de 500 m autour de la STEP.

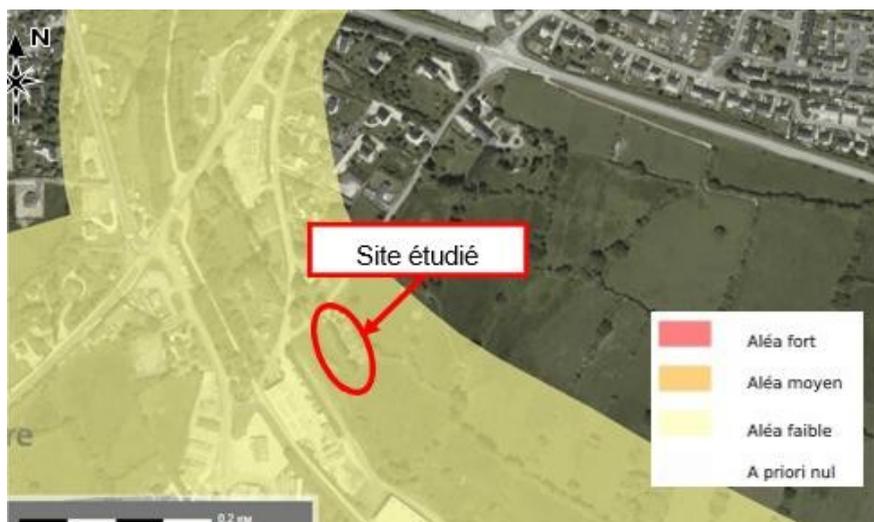
*Extrait de la carte « aléa retrait-gonflement des argiles »*

D'après le site [www.georisques.gouv.fr](http://www.georisques.gouv.fr) (MEDDE, Ministère de l'Écologie, du Développement Durable et de l'Énergie), le projet se situe en **zone d'aléa faible** vis-à-vis des risques de retrait / gonflement des argiles (cf. carte ci-dessous).

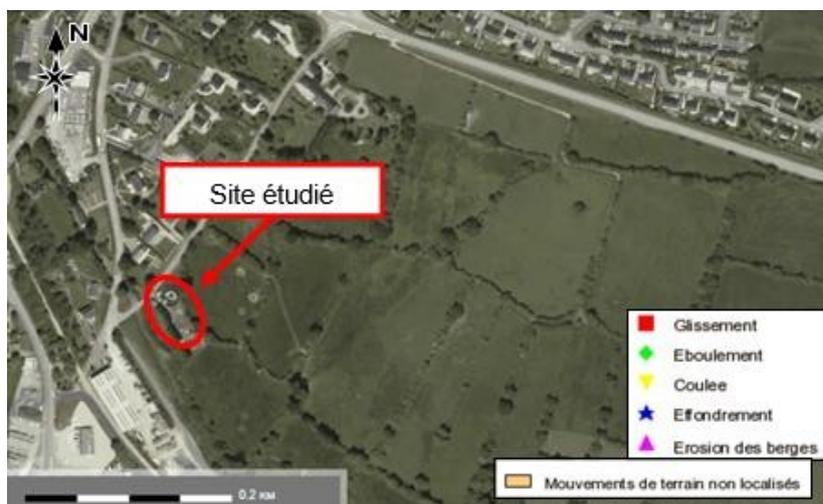
*Extrait de la carte « mouvements de terrain »*

D'après le site [www.georisques.gouv.fr](http://www.georisques.gouv.fr) (MEDDE, Ministère de l'Écologie, du Développement Durable et de l'Énergie), **aucun mouvement de terrain** n'est répertorié à moins de 500 m du site étudié.
