**Commission de suivi de site du centre
de stockage de déchets ultimes non dangereux d'Isigny-le-Buat**

Réunion du vendredi 19 octobre 2018

CSS Isigny le Buât - 19 Octobre 2018

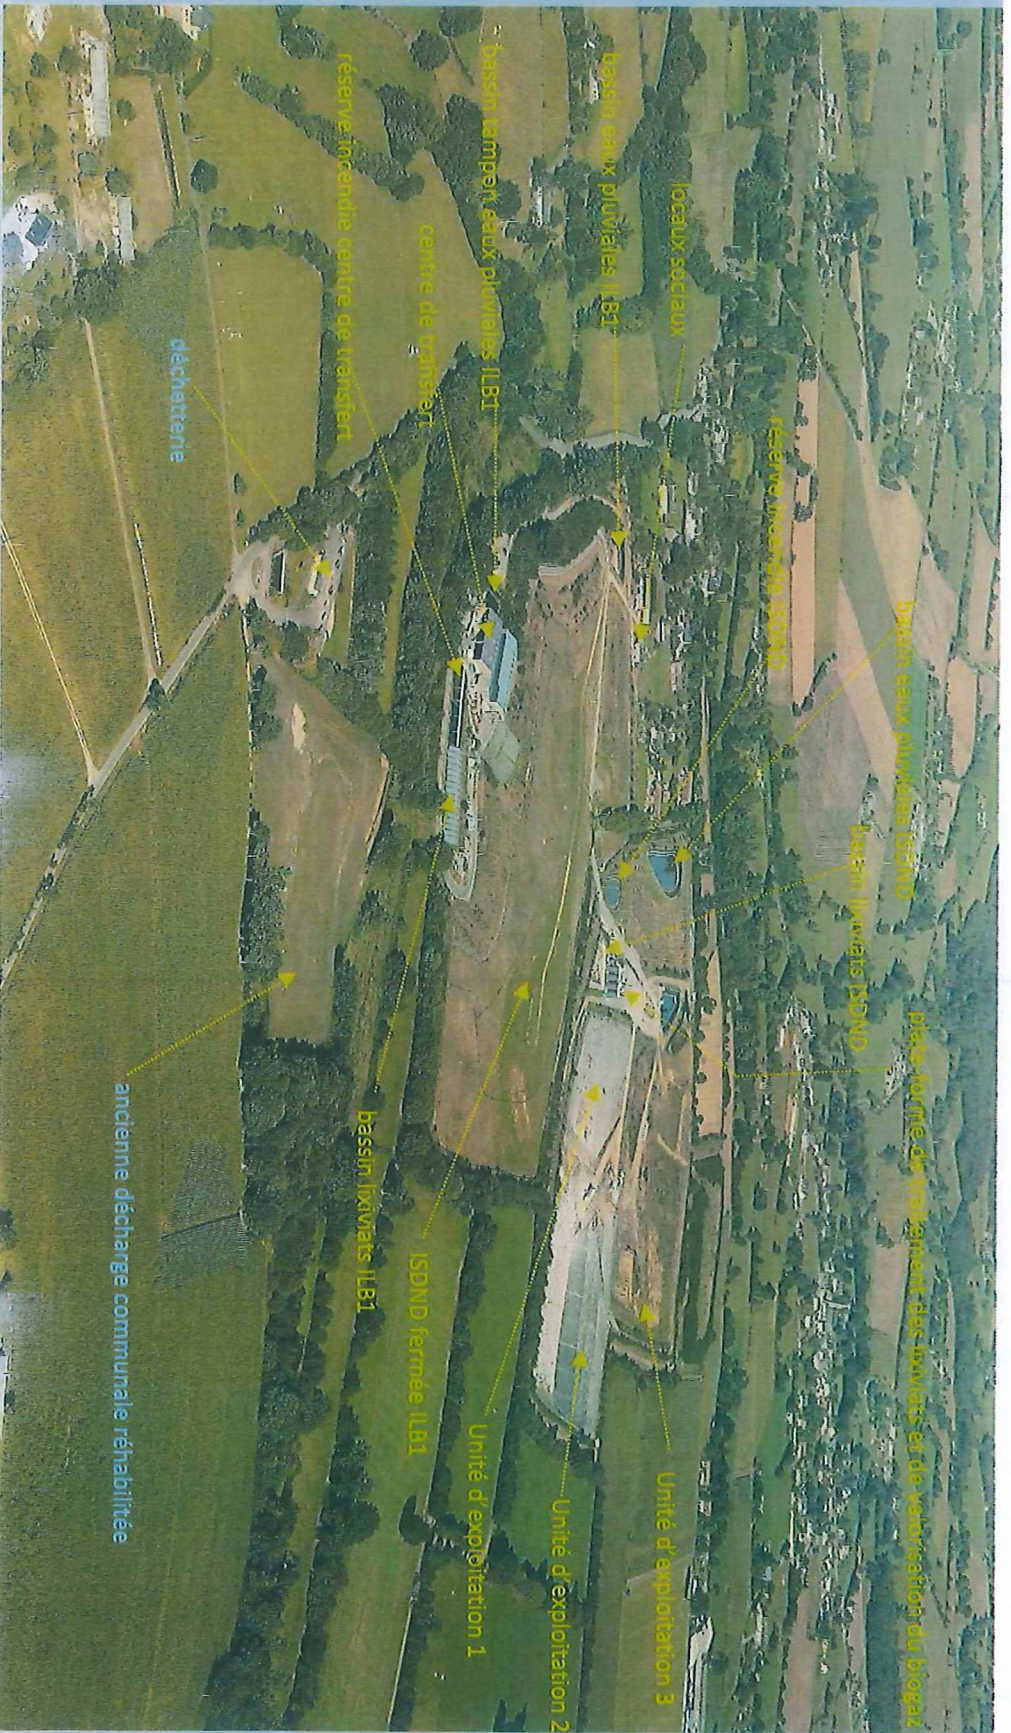
Le site en 2017

- ✓ Quantité annuelle de déchets maximum autorisée : 65 000 tonnes
- ✓ Superficie du site : 28 hectares
- ✓ Suivi trentenaire « LLB I » : jusqu'au 01/10/2039
- ✓ Début d'exploitation « LLB II » : 15/06/2009
- ✓ Durée de l'autorisation d'exploitation « LLB II » : 16 ans
- ✓ Effectifs : 7 collaborateurs
- ✓ Horaires de fonctionnement :
- ✓ Du lundi au vendredi : de 08h00 à 12h00 et de 13h00 à 17h00

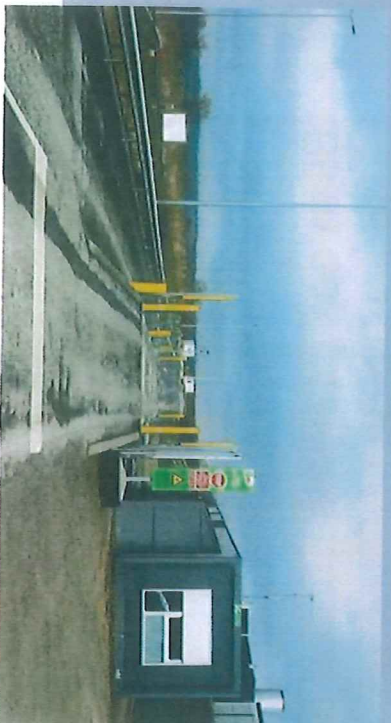
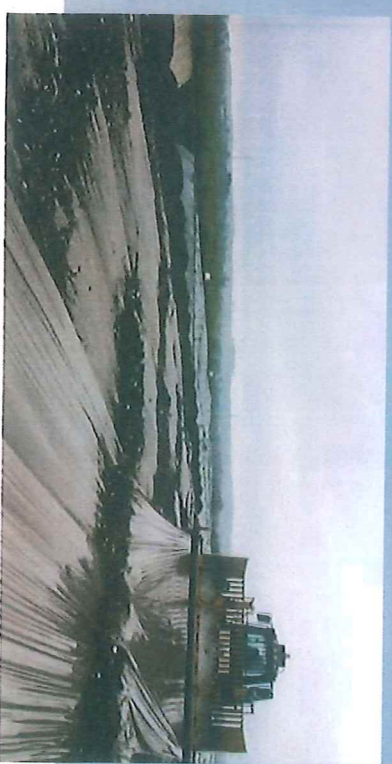
* Engins :

- 1 compacteur CAT 826 H de 40 tonnes,
- 1 chargeuse à chenilles CAT 963D,
- 1 pelle mécanique

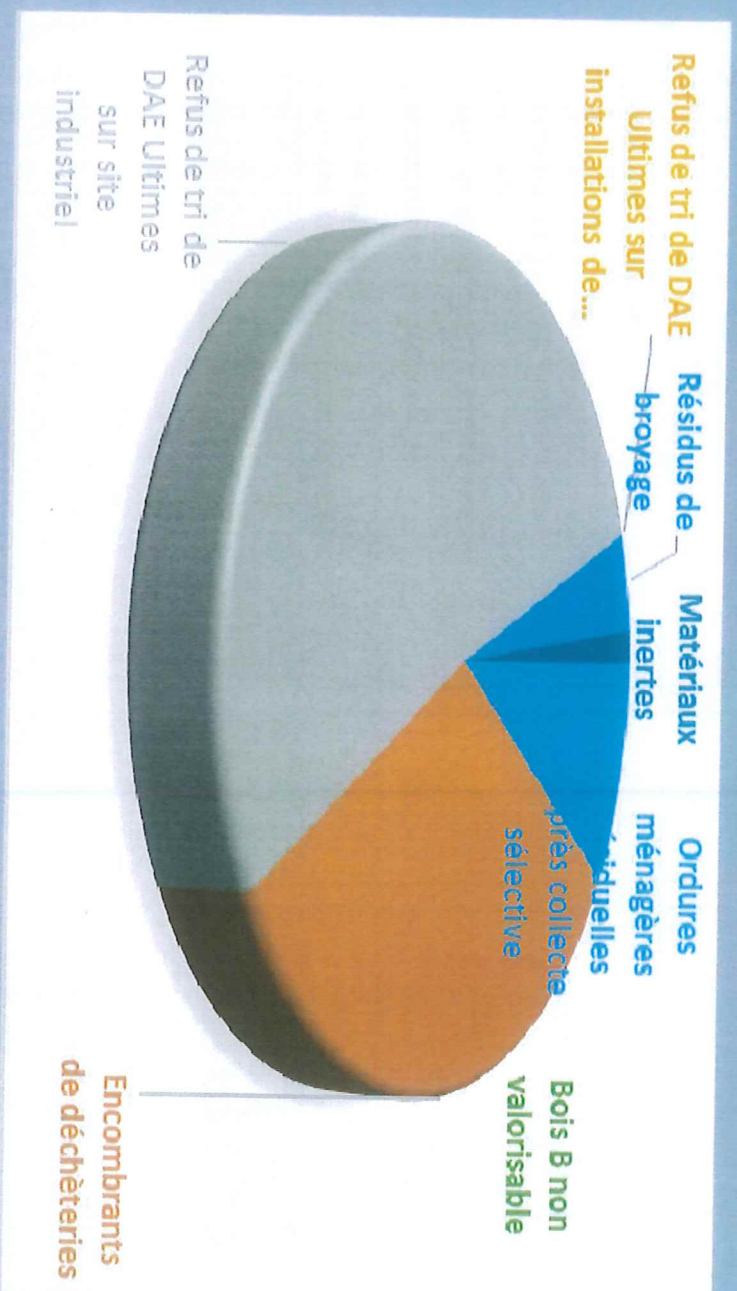
Activité Traitement : les tonnages de déchets non dangereux traités en 2017

La répartition par type de déchets est la suivante :

Les tonnages reçus sont en diminution par rapport à 2016 (passant de 64 071 Tonnes à 58 968 Tonnes).

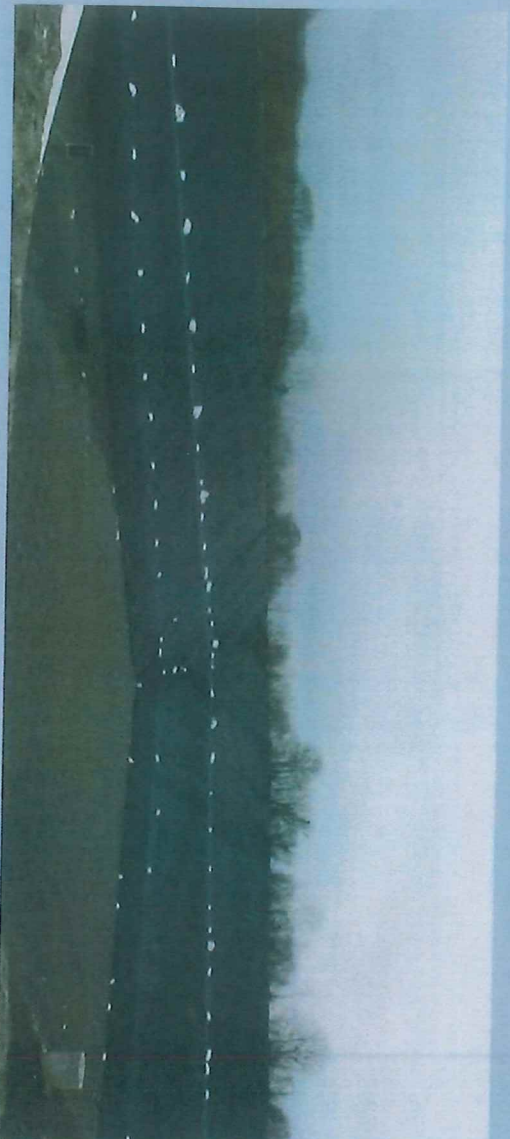
Création du casier d'exploitation N° 3C

Entre Septembre 2016 et mars 2017

Réalisation en 4 Phases d'un nouveau casier d'exploitation :

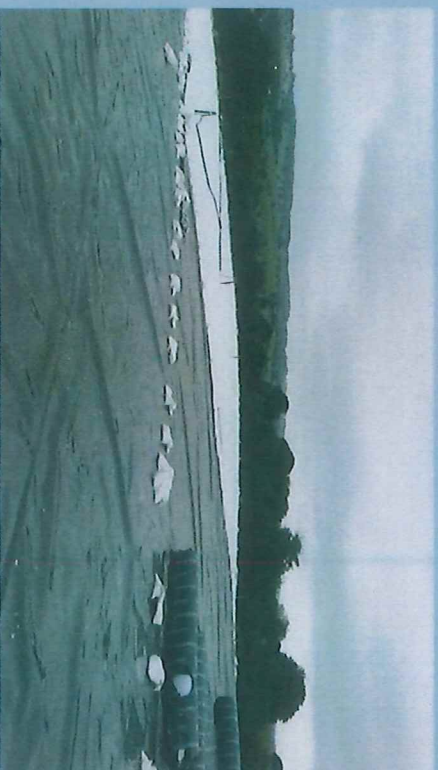
Réaménagement des casiers d'exploitation N° 3B et 3C

Entre le 19 mai et le 14 Juin 2017

Réalisation en 3 Phases :
