COMPTE RENDU DE RÉUNION TECHNIQUE n° 1

ELABORATION DES PLANS DE PREVENTION DES RISQUES LITTORAUX de CAROLLES, JULLOUILLE ET SAINT-PAIR-SUR-MER

Phase 1 : Analyse générale du site

Réunion de COTECH du 17 juin 2022

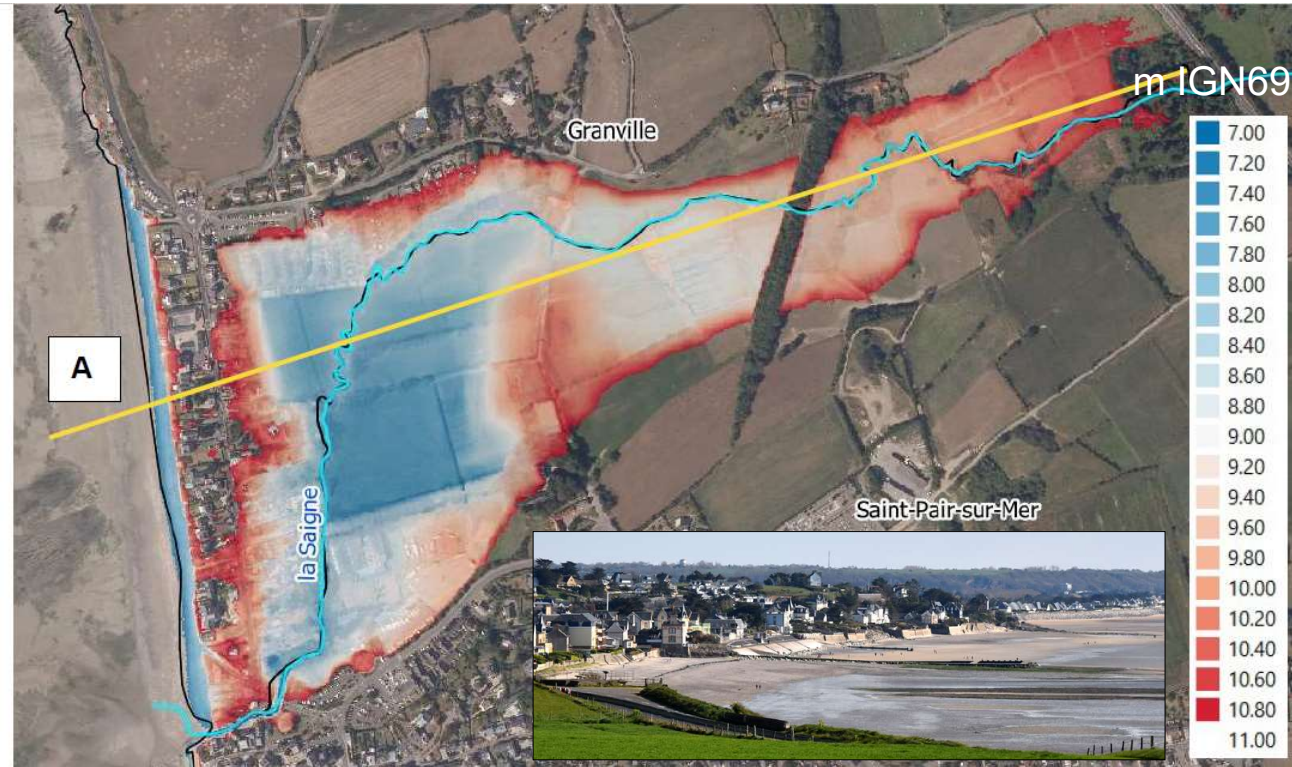
Morphologie de la zone basse de la Saigue

900 m de côte entre la pointe de Saint-Gaud et le débouché de la Saigue

Cordon dunaire haut avec zone basse en arrière **peu urbanisée** **parcourue par la Saigue**

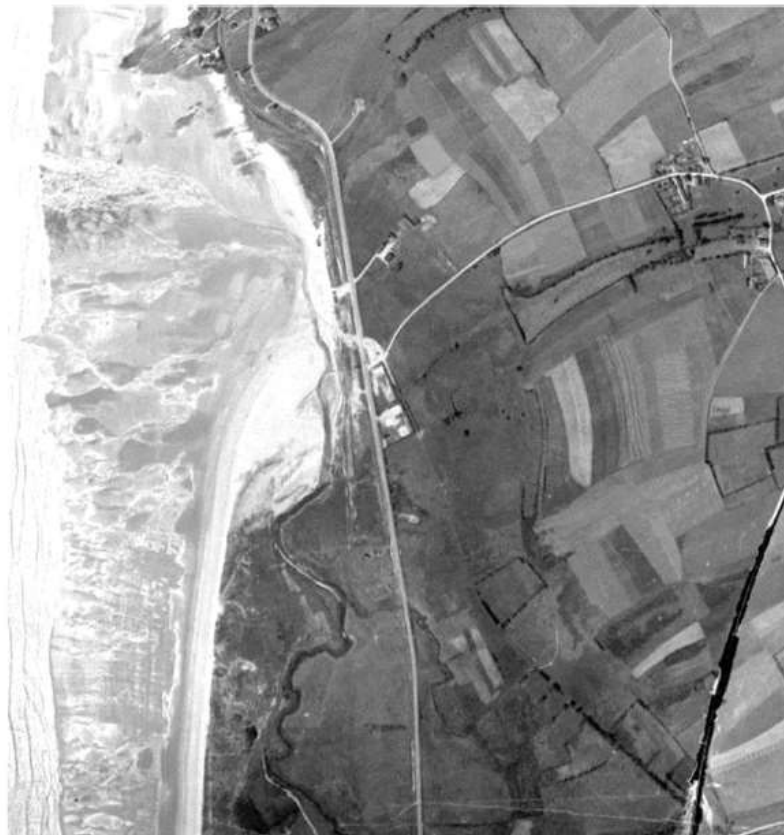
1949

Embouchure du Thar : évolution de la flèche sableuse vers le Nord et encoche d'érosion au Nord

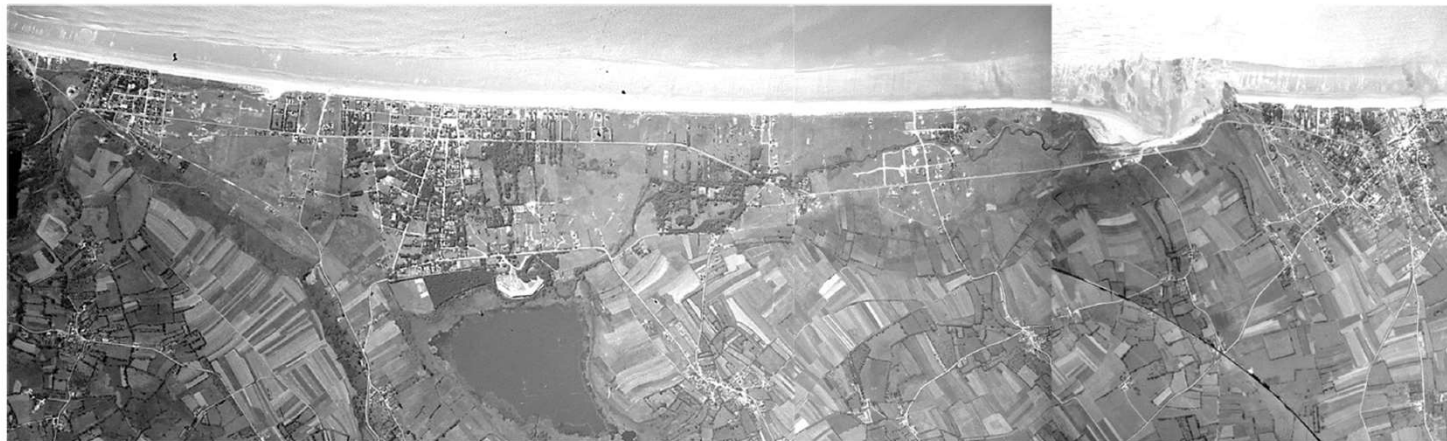
Vue globale du secteur d'étude : peu d'évolution de la position du trait de côte depuis 1949

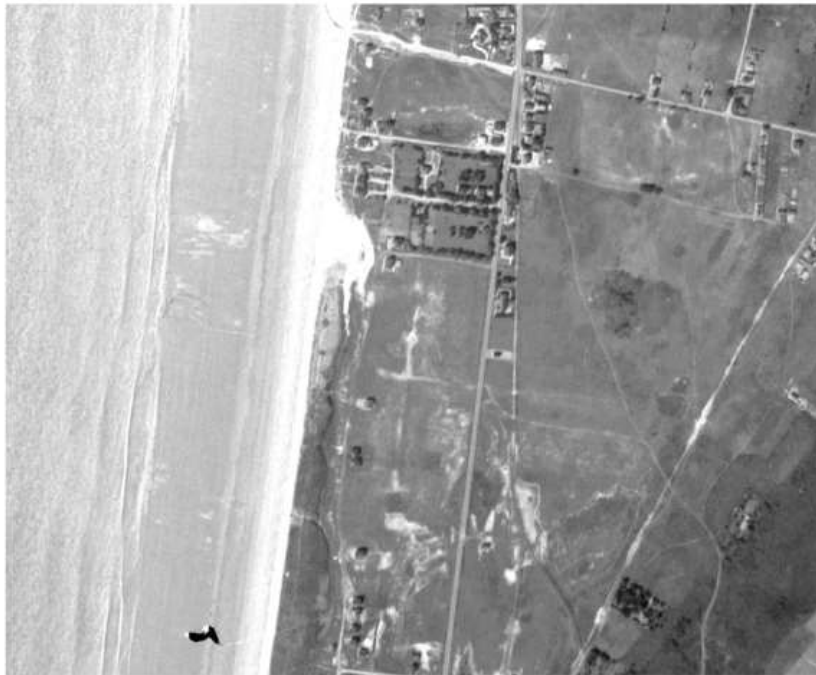
1949

Intégration de l'embouchure du Crapeux

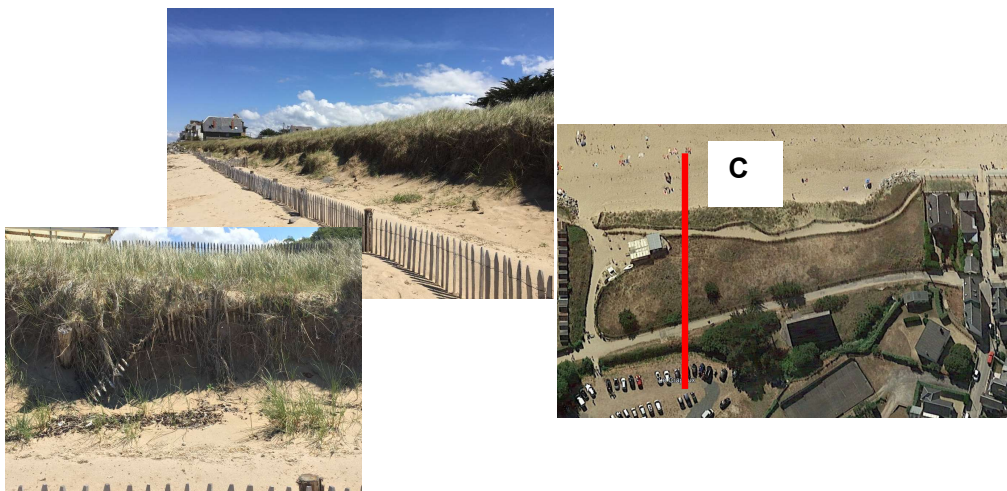
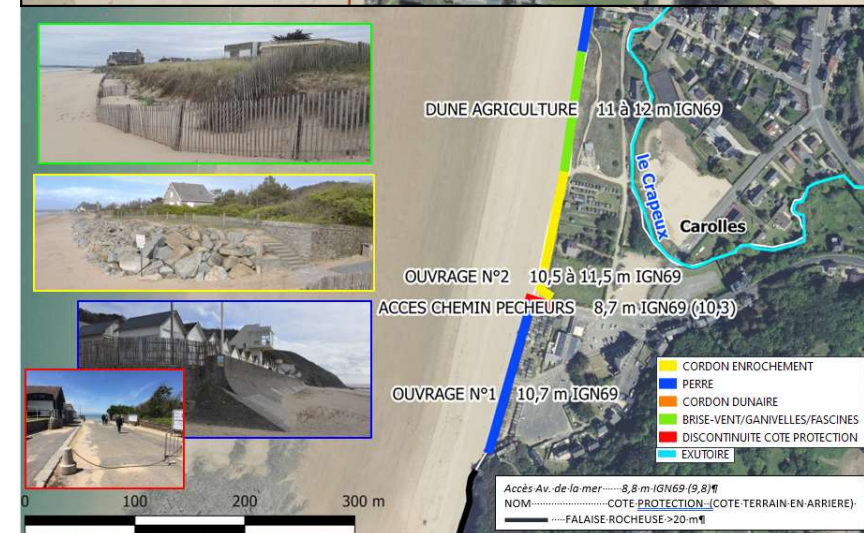
Secteur de Carolles-Plage

- Dune de l'agriculture (120 ml) : un espace naturel que la commune souhaite préserver. Protections douces mises en place mais en état moyen à mauvais
- Microfalaise indiquant de l'érosion, plus marquée au Nord, avec une encoche. 10 m de recul en moyenne entre 1947 et 2010

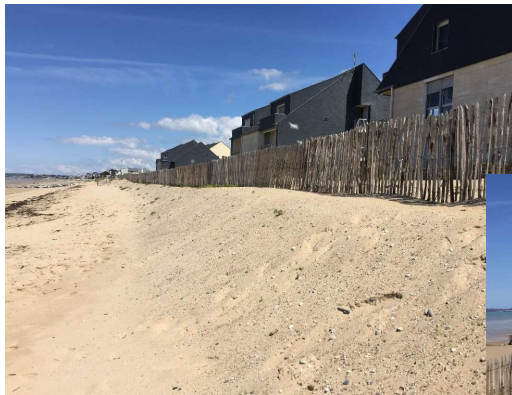
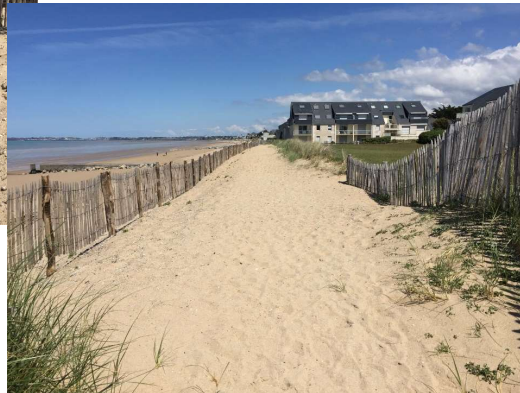
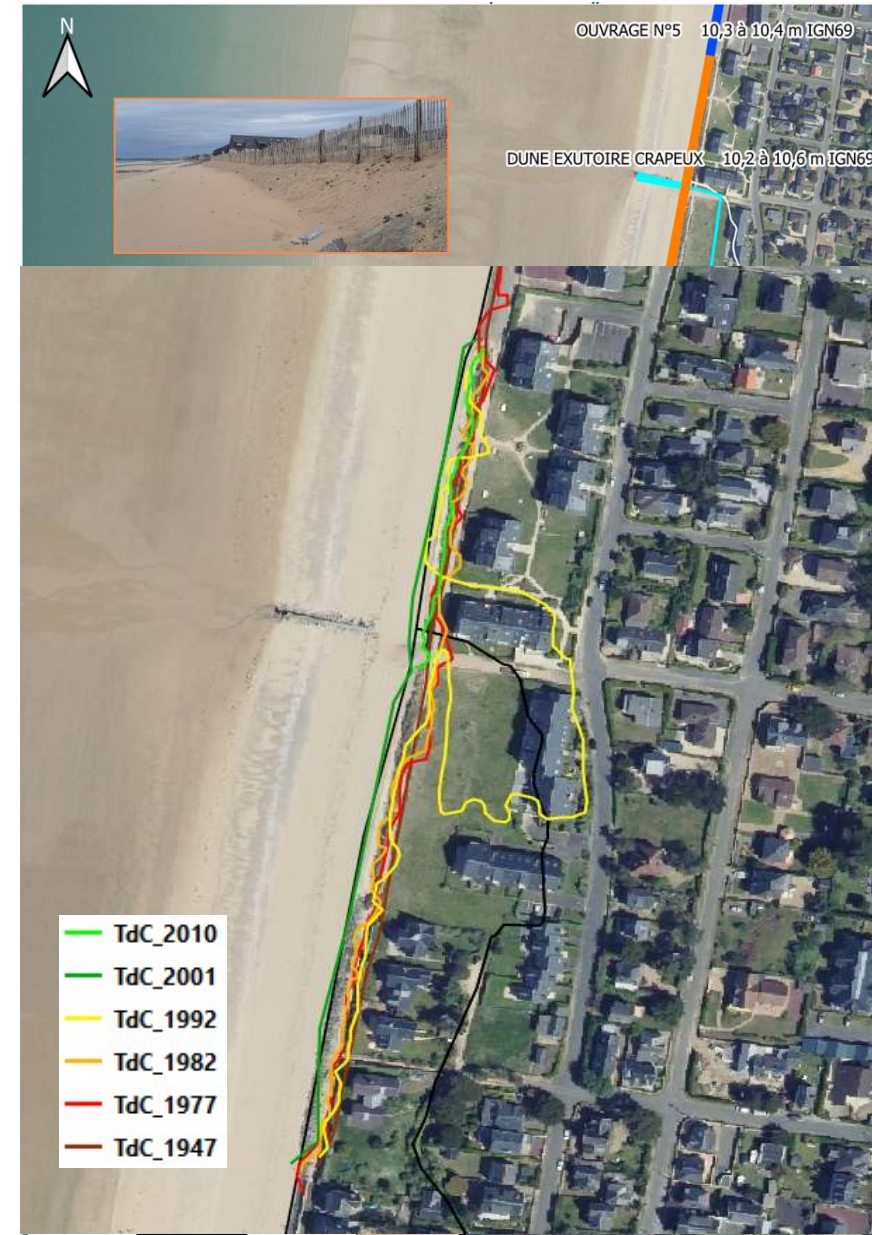
Secteur de Carolles-Plage

- Cordon dunaire au droit de l'exutoire du Crapeux
- A cheval entre les deux communes
- Ganivelles mises en place
- Progression du trait de côte de 5 à 10 m entre 1947 et 2001 puis recul du même ordre de grandeur entre 2001 et 2010
- **Projet de protection par un enrochement à court terme (2 ans)**

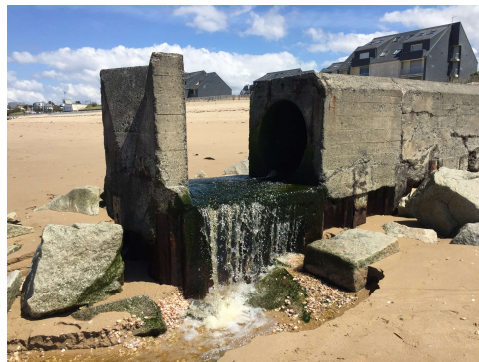
- Une partie essentiellement enterrée (busage/dalot) ou chenalisée de l'av. de la plage à l'exutoire sur la plage (buse 1000 mm). Equipement avec porte à flot jusque 1977

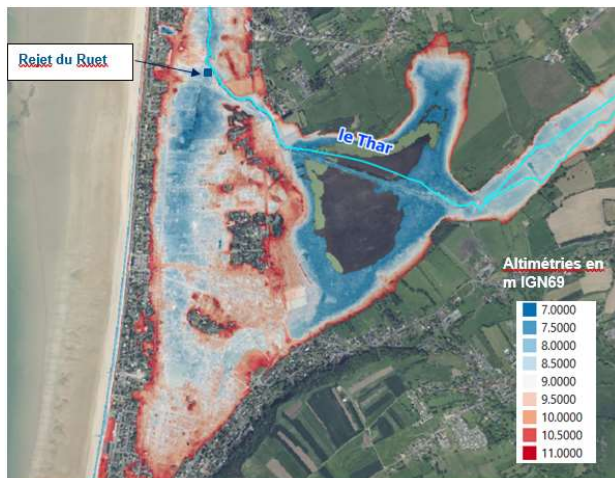
- Aucun désordre visuel majeur affectant la protection, excepté pour l'ouvrage n°6
- Faible discontinuité dans la cote de protection au droit de la cale Tanguière
- Zone basse en arrière d'un large et haut cordon dunaire, avec le Ruet (ancien bras du Thar depuis la mare, devenu axe principal de collecte des EP de la ville) et le Thar en partie Nord. Le Ruet se jette dans le Thar

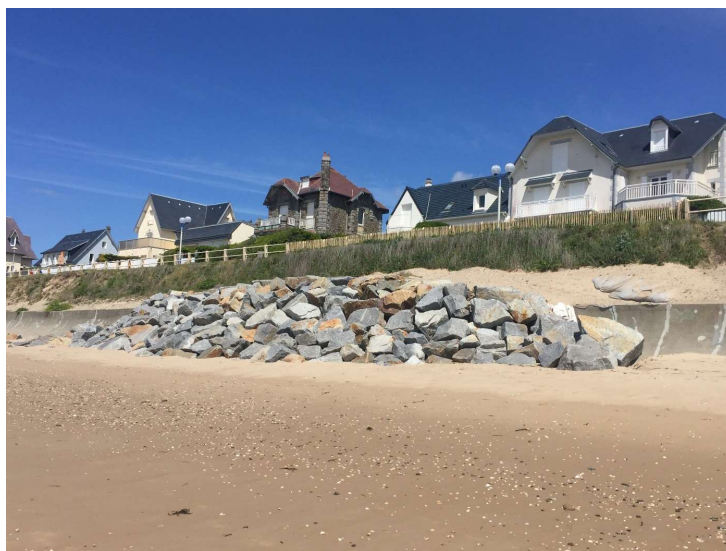
Le fonctionnement littoral : ouvrage n°6

- Désordres liés aux infiltrations d'eau via le talus non revêtu de la partie supérieure
- Désordres structurels majeurs à l'extrémité Nord de l'ouvrage : rupture partielle en mars 2020 sur 30 m => rustine en enrochement. Partie Nord « fatiguée »
- Projet de renforcement global de l'ouvrage : étude en cours?

Dégradation des ouvrages côtiers : mars 2020, ouvrage n°6

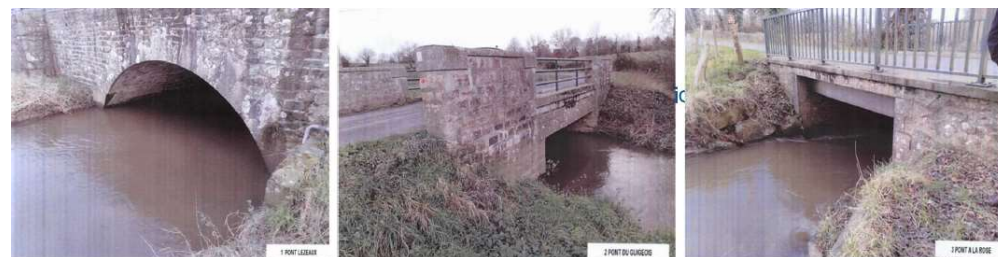
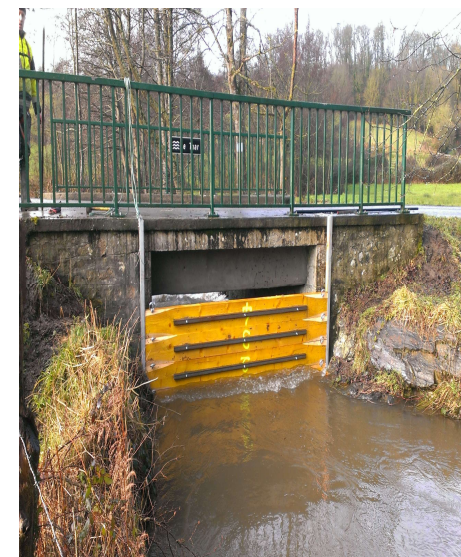
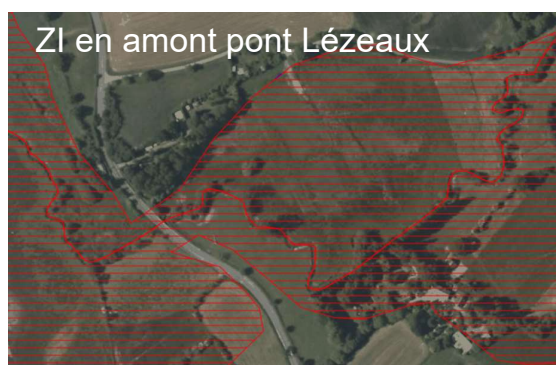
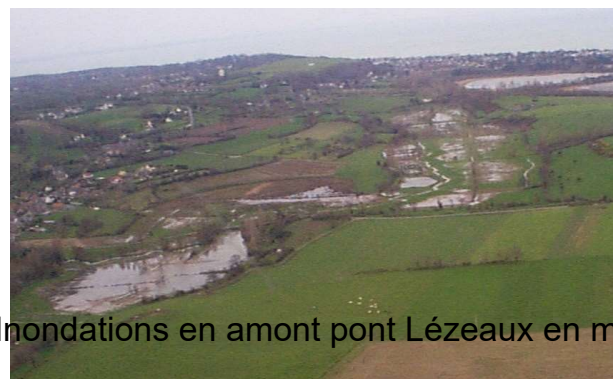
- Le Thar traverse des prairies et champs
- 3 ponts qui mobilisent des zones d'expansion de crue qui régulent les crues de manière générale + prairies entre la mare et le pont du Lézeaux. Des dispositifs régulateurs peuvent être ajoutés (2015, 2020).

=> La saturation des sols et les niveaux de nappes jouent un rôle important dans la gestion des inondations

Inondations en amont pont Lézeaux en mars 2001

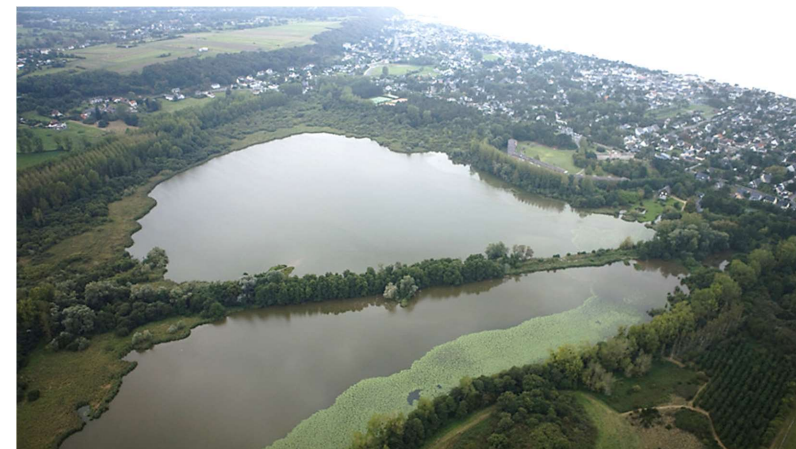
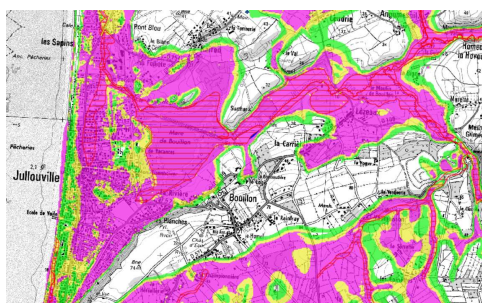
Mare de Bouillon :

- Ancienne réserve de chasse à 4 km en amont du débouché. Etang peu profond de 20-30 ha, zone humide protégée gérée par le SyMEL
- En hautes-eaux, le Thar s'écoule dans un chenal de 800-900 m de long, et alimente la mare par des brèches/seuils. Il existe un seuil déversoir dans le chenal en aval, à la cote 7,04 m IGN69 (à valider)
- La mare est également alimentée toute l'année par les nappes (plus de décembre à mars), principalement celles du cordon dunaire (uniquement par elle en étiage). Un suivi des niveaux de nappe autour de la mare a été réalisé
- Prise d'eau en amont de l'entrée de la mare

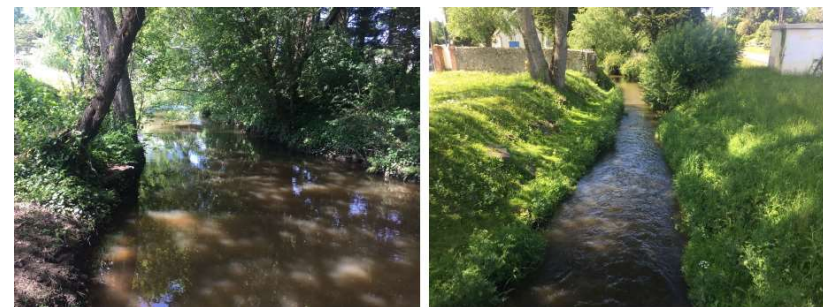
Au niveau du pont-Hogris

- Le Thar traverse la zone urbanisée de Jullouville en aérien
- Largeur d'écoulement en base variable, de 3 à 6 m. Tracé « naturel » jusqu'au rejet du Ruet puis plus artificialisé ensuite avec des réductions de section locales notamment
- Plusieurs ouvrages de franchissement dont ponts faiblement dimensionnés (mise en charge en montée des eaux) des passerelles dont trois ont été récemment remplacées avec rehaussement du tablier avec intrados à 7,70/7,80 m IGN69 (Bons Amis, seuil marin et Belle-Rive)

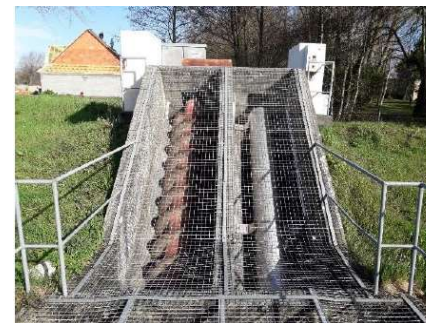
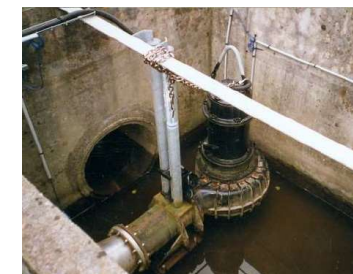
Fond carré
1200x1200
EP1
Tp 8.51
FE 5.00
Prf 3.36

- Projet de remplacement de la pompe principale par 2 pompes (une de sécurité)
- Rejet également dans la mare de Bouillon avec équipement en clapet (phi 315 mm installé en 2020)

- Travaux dont bassin tampon en projet sur terrains Roc'h : réalisés?

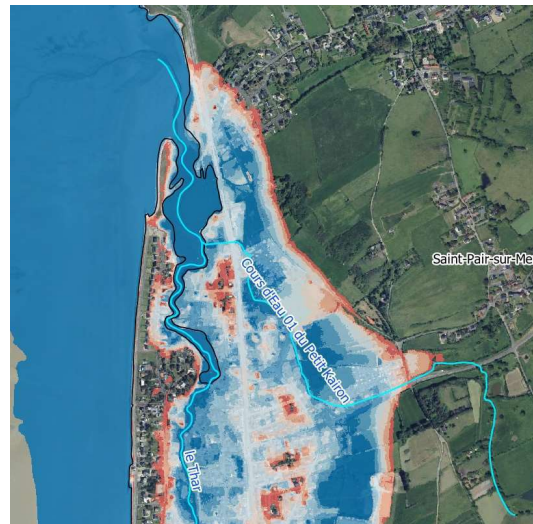
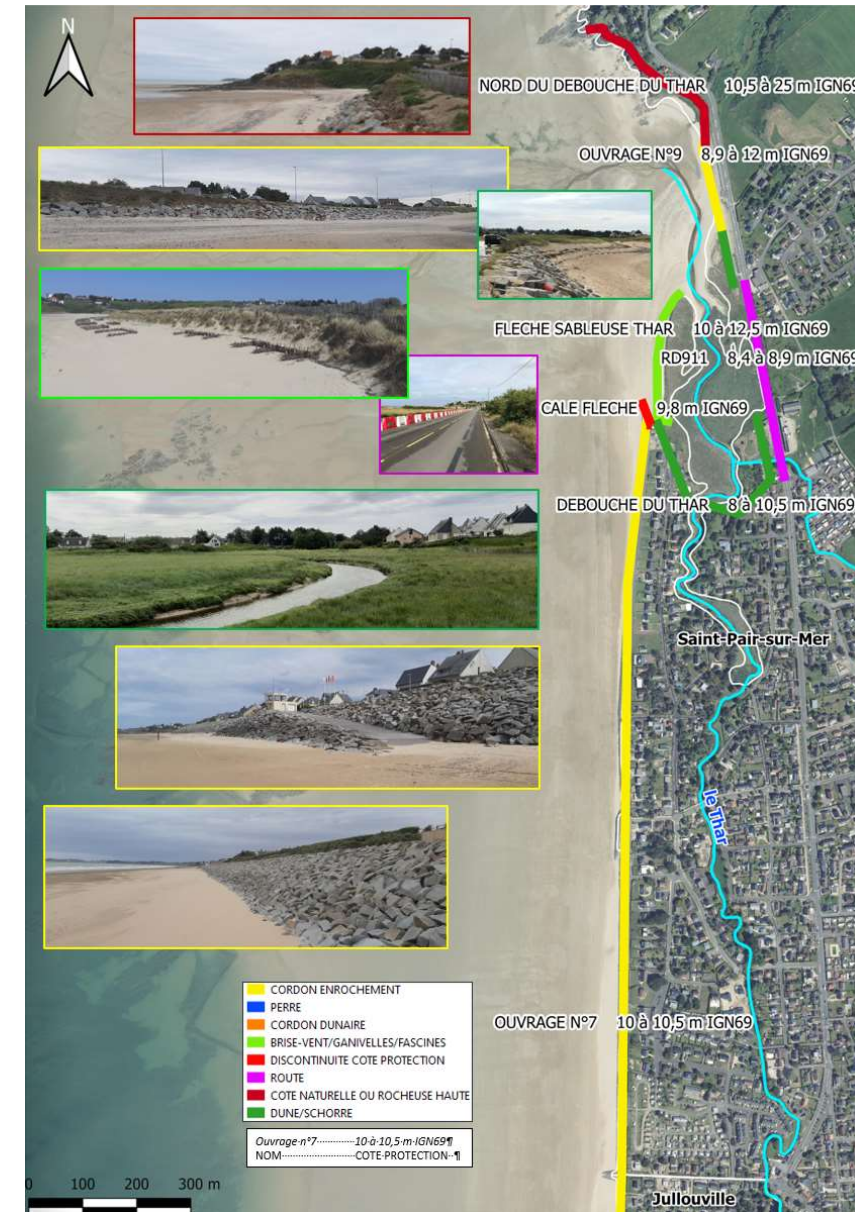
Secteur de Kairon-plage/débouché

Le fonctionnement littoral :

- Aucun désordre visuel majeur affectant les protections.
- Vigilance sur l'ouvrage n°9
- Faible discontinuité dans la cote de protection au droit de la cale à l'enracinement de la flèche
- La flèche un élément naturel de protection contre la mer. Des fascines ont été récemment installées
- Zone basse en arrière d'un large et haut cordon dunaire, parcourue par le Thar jusqu'au débouché, et en arrière de la RD911 parcourue par le ruisseau du Petit-Kairon
- La RD911 joue également un rôle de protection sur une section en arrière de la flèche

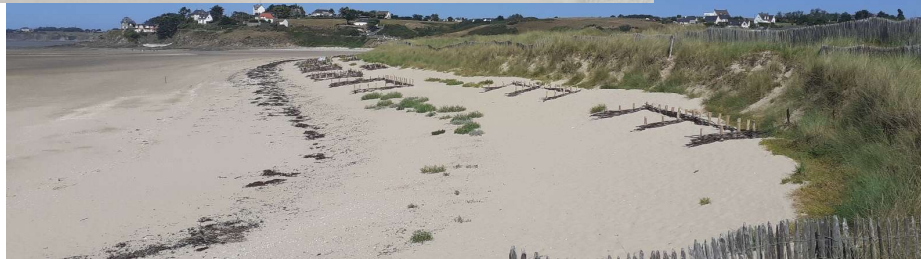
Secteur de Kairon-plage/débouché

Le fonctionnement littoral : la flèche sableuse

- Flèche haute (10 à 12 m IGN69) et de 80 m de large au maximum mais partie mince de 20-25 m au Sud sur 30 m de long
- Fascines installées récemment (octobre 2019 pour les premières) et prolongée vers le Sud de la flèche (enracinement) en février 2021
- La flèche côté mer fait l'objet d'un suivi topo et visuel par GTM : toujours en cours?

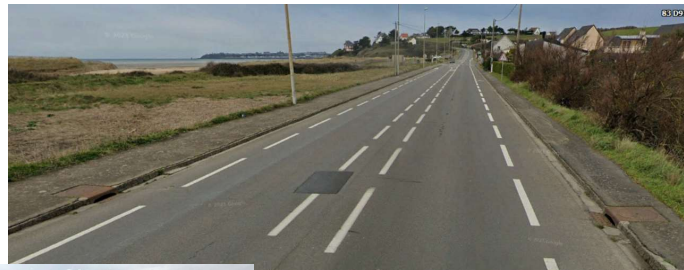
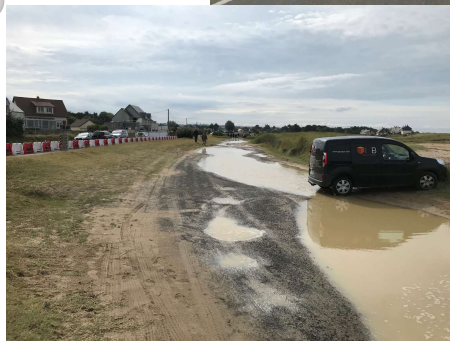
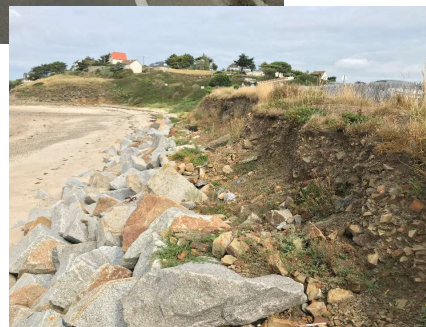
Secteur de Kairon-plage/débouché

Le fonctionnement littoral : RD911 et parking au Nord

- En arrière de la flèche, la RD911 présente un tronçon bas de 50 m là où elle constitue la protection (juste le schorre bas devant) avec un point bas autour de 8,40 m IGN69
- Plus au Nord, le parking côté mer le long de la rd est également un point bas à 8,7/8,9 m IGN69 sur la zone non protégée par la flèche
- L'ouvrage n°9 en enrochement s'appuie sur des terrains non protégés qui s'érodent face aux vagues

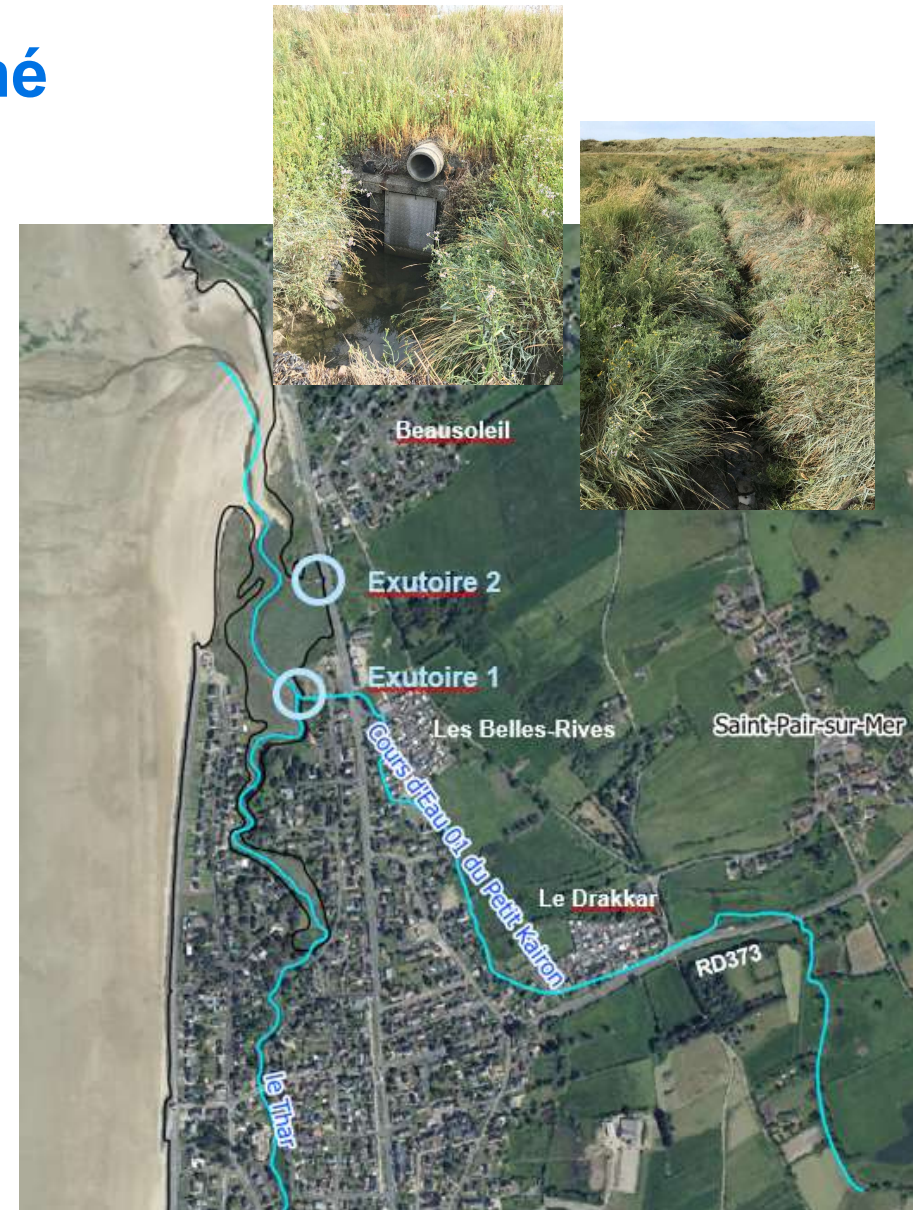
Secteur de Kairon-plage/débouché

Le fonctionnement hydraulique du ruisseau du Petit Kairon et autre rejet dans l'embouchure du Thar

- Le Ruisseau du Petit-Kairon descend le long de la RD373, longe les campings et se jette dans l'embouchure du Thar après être passé sous la RD911
- Autre rejet : fossé principal drainant la zone basse entre le camping Les Belles-Rives et Beausoleil. Les eaux se rejettent par l'exutoire 2 dans l'embouchure au niveau du point bas de la RD911
- Les deux exutoires sont munis de clapets => il existe des problèmes d'évacuation en fonction des marées.

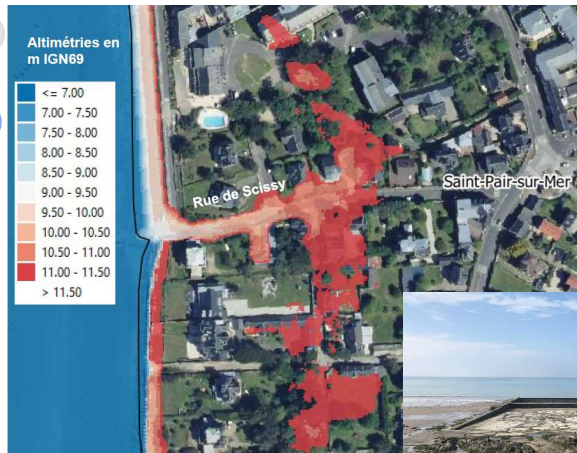
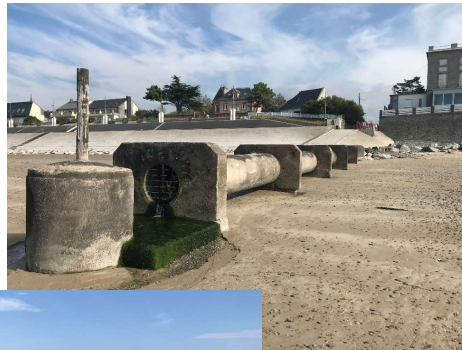
Secteur Nord de Saint-Pair-sur-Mer

Le fonctionnement littoral :

- Aucun désordre visuel majeur affectant les protections
- Discontinuité dans la cote de protection au droit de la cale Scissy mais terrains plus haut en arrière
- Rejet de EP par un exutoire perché sur la plage
- La piscine est avancée sur la plage et interrompt le transit sédimentaire
- La zone basse parcourue par la Saigue est en arrière d'un large et haut cordon dunaire, au droit de Saint-Nicolas-Plage (hors secteur d'étude)

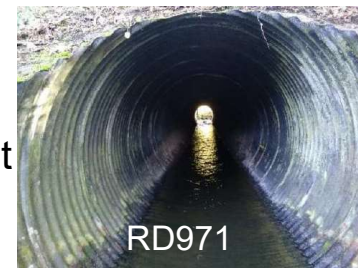
RD971

- En amont du pont de Saint-Pair, 3 ouvrages de franchissement dont deux ponts (RD971 et RD973)
- Le pont de Saint-Pair mobilise des zones d'expansion de crue mais la zone basse entre ce pont et les terrains de tennis est également une zone d'expansion en dernier recours. La Saigue y longe le camping et arrive entre des terrains bâtis et occupés par des espaces publics (dont les tennis)
- Sur sa partie aval, le cours d'eau est dans la ville. Il est encore franchi par deux ouvrages, dont celui de la RD911, avant un débouché à la mer contraint par le bâti et le socle rocheux (pas de débordement possible)

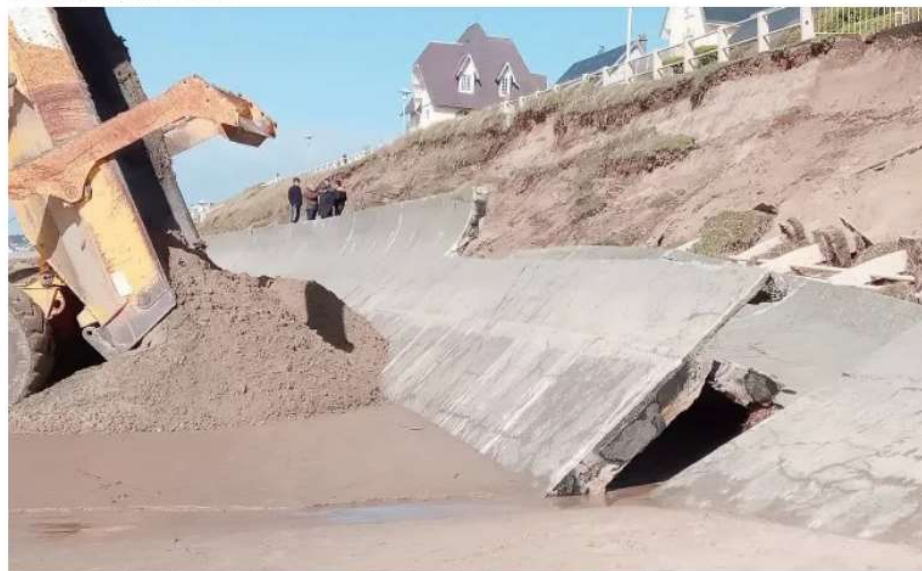
Tempête. La digue de Jullouville a été victime des grandes marées jeudi 12 mars. Des mesures ont été prises pour la renforcer.

Dès l'après-midi les engins de chantier ont commencer à combler et empierrer à l'endroit où la digue a cédé à hauteur de l'avenue de la Martin

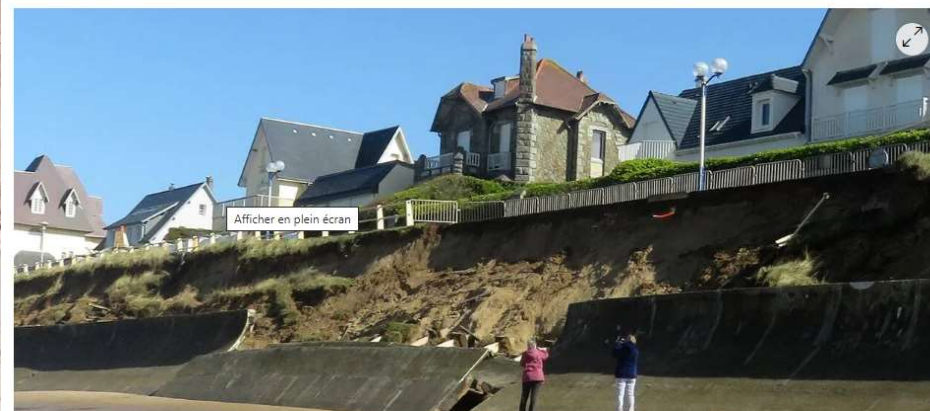
La digue a été fragilisée sur une centaine de mètres | OUEST-FRANCE

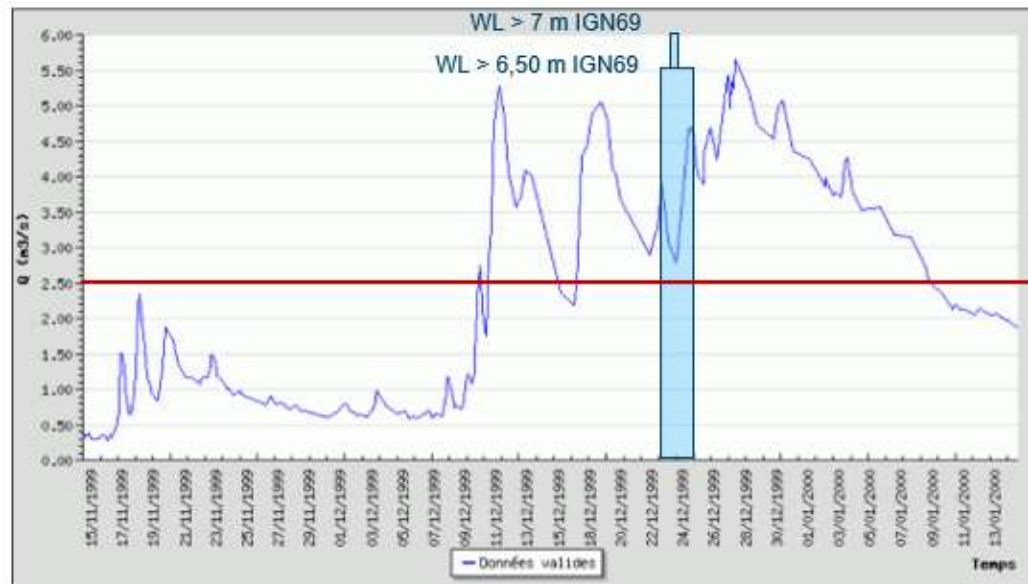
Décembre 1999 : crue d'un mois avec un pic les 28/29 décembre avec débits de pointe et journalier entre 5 et 6 m³/s, **beaucoup plus faibles que les précédentes**. 5 PM consécutives de coeff > 100 du 23 au 25/12 au cœur de l'épisode, avec à priori 7,50 m IGN69 atteints le 24/12 au soir et 7 m IGN69 frôlé le 24/12 en journée. Niveaux plus faibles au pic. La tempête Lothar avec des forts vents (plus de 170 km/h à Granville) avait fait tombé des arbres et de la végétation provoquant des embacles dans le lit du Thar (une vingtaine retirée) et de la Saigue. Les sols étaient saturés avec beaucoup de pluie.

L'inondation la plus marquante par ses effets !

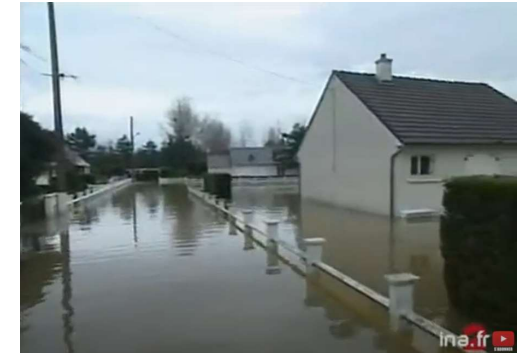
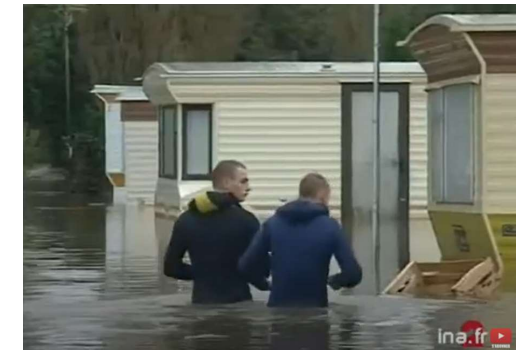
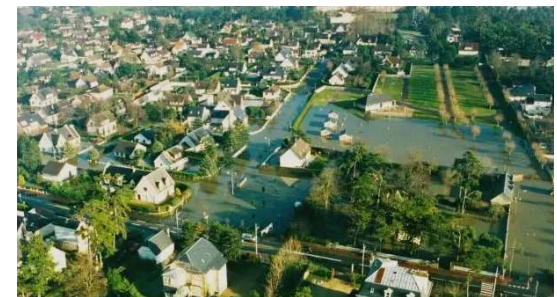
Décembre 1999 : 8,45 m IGN69 atteints au niveau du poste de relevage du Ruet le 28/12 à midi. Les ponts Hogris, les avenues Huguenants et Coquilocots submergés. 30 cm d'eau dans le restaurant au Pont Bleu et 80 cm rue du MSM à Kairon. La mare de Bouillon a débordé sur la chaussée aux Planches. 8,71 m IGN69 atteints au max au pont Hogris, mis en charge. 9,10 m à la mare selon propriétaire Une analyse croisée topo/photos vérifie 8,50 m IGN69 atteints au droit de la zone basse de Jullouville.

Inondation à l'origine de l'AZI.

Inondation des tennis (30 cm) et des champs en amont à Saint-Pair-sur-Mer

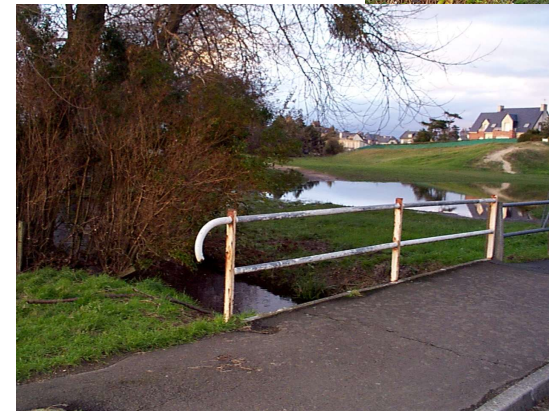
Novembre 2000 : crue d'un mois avec deux pics les 08 et 12/11 et des débits journaliers et de pointe non exceptionnels ($T < 5$ ans). 4 PM consécutives à plus de 6,50 m IGN69 de niveaux marins estimés (coeff de 100 au maximum), probablement proche de 7 m IGN69 au maximum. Les sols étaient probablement saturés avec de fortes pluies en octobre/novembre (pluies journalières plus importantes qu'en 1999).

Inondation des parkings à Carolles (plage et camping-cars) et 8,38 m IGN69 atteints au droit de la station de relevage du Ruet. Avenue Huguenants non inondée grâce à une digue. La mare a débordé.

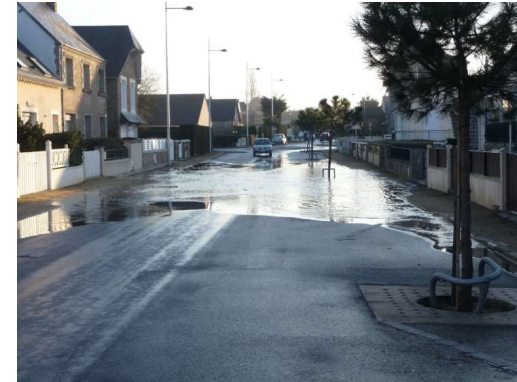
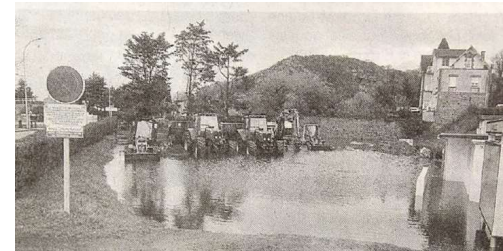
Inondation de Kairon-plage avec débordements rue du Thar et av. du MSM en rive droite du Thar. L'eau refoulait par le réseau EP au droit de cette rue

Débordement du Crapeux début mars 2010 (parkings). Cote atteinte de 9,50 m IGN69 d'après photos

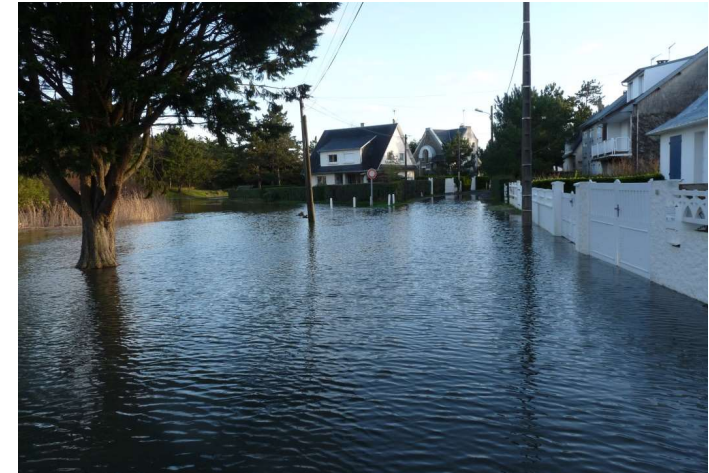
Mars 2014: 8 PM consécutives avec dépassement de 6,50 m IGN69 et 7 m IGN69 pour 5 PM consécutives du 02 au 04 mars. 7,70 m IGN69 atteint à Granville le 03 mars (exceptionnel). 7,50 m IGN69 aurait été dépassé au droit du site pour les deux marées du 02/03. Toute petite crue le 01/03, mais débits globalement faibles, mais hydrologie soutenue à partir de fin janvier avec une crue le 01/02 en même temps que des forts coefficients (101 à 114) et des niveaux probablement au-dessus de 7 m IGN69.

Inondation de Kairon-Plage avec débordements au droit de la rue du Thar et av. du MSM le 03/03.

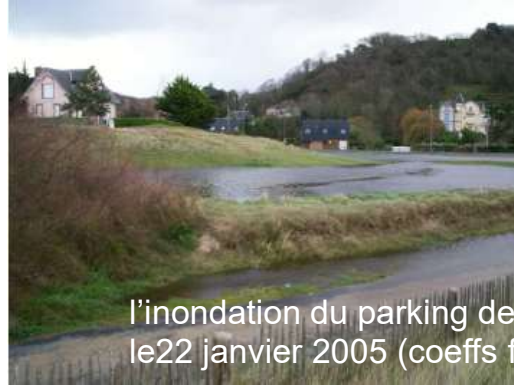
Inondation ponctuelle en amont de la RD911 (avant le débouché) suite à la formation d'un embacle au niveau du pont

Enfin, en janvier 2018 (Eleanor), l'obstruction du cours d'eau aval par des débris marins a provoqué un débordement du cours d'eau

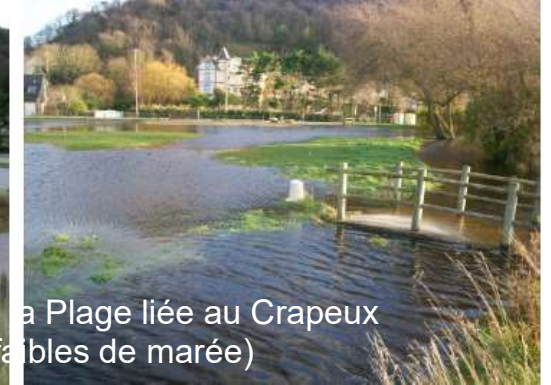
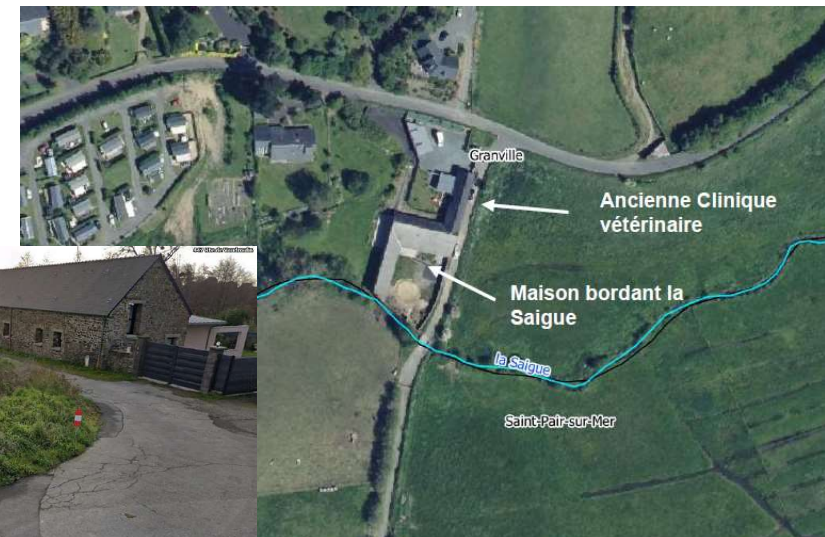
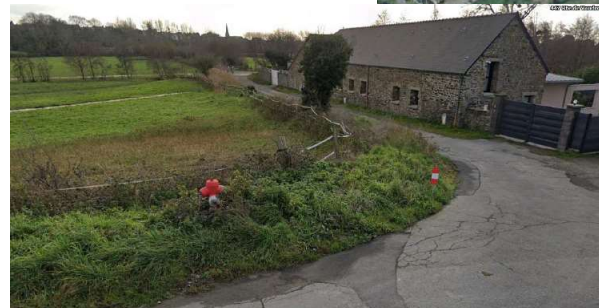
l'inondation du parking de la Plage liée au Crapeux le 22 janvier 2005 (coeffs faibles de marée)
