PROFIL DE VULNÉRABILITÉ

Rapport technique

ZONE DE PRODUCTION

(50-17) – LINGREVILLE

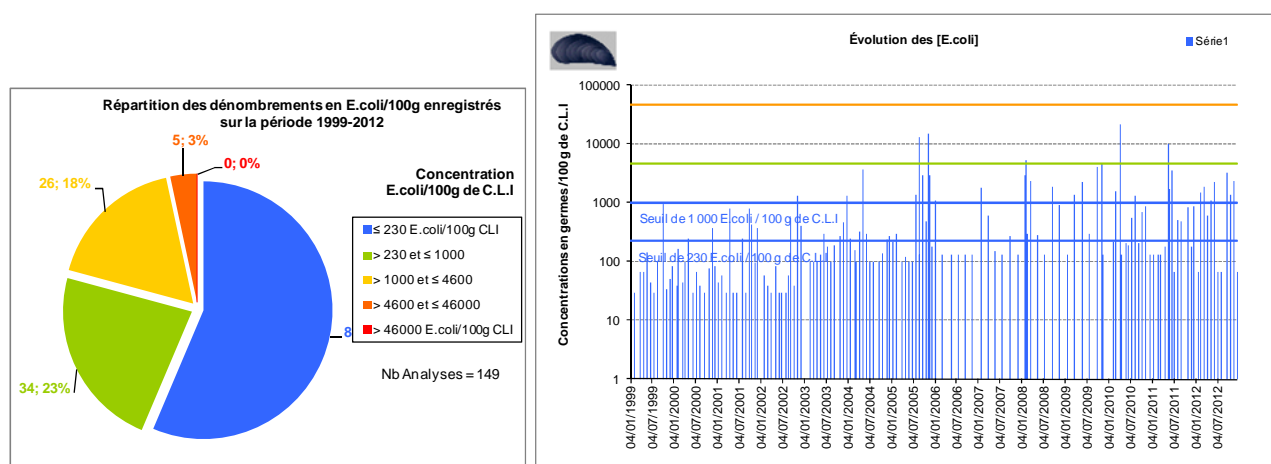
Figure 3 : Evolution des concentrations en E.coli sur le point REMI de Lingreville sur la période 1999-2012

Situé au nord-est de la zone de production, le point de suivi "Lingreville" fait l'objet d'un contrôle sanitaire sur des moules depuis plus de vingt ans. Les données enregistrées sur la période 1999-2012, mettent en évidence des résultats dépassant régulièrement la valeur seuil des 230 E.coli /100g de C.L.I (Figure 3). Une dégradation des résultats et notamment une nette augmentation du nombre de valeur dépassant les 1000 E.coli /100g de C.L.I (Figure 4) semblent en effet constatées. La zone est aujourd'hui en classement B pour les bivalves non fouisseurs (Arrêté de classement du 27 Août 2010).

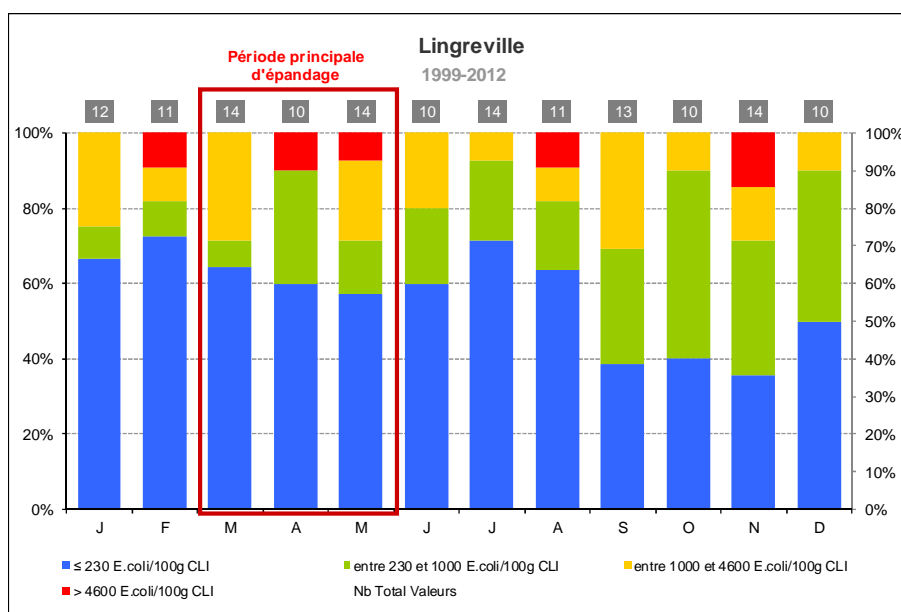
Figure 6 : Distribution saisonnière des concentrations en E.coli sur le point REMI de Lingreville sur la période 1999-2012

L'analyse saisonnière des résultats observés sur le point de Lingreville n'indique pas de tendance particulière (Figure 6). On retrouve globalement la même proportion de résultats supérieurs à 1000 quels que soient les mois de l'année.

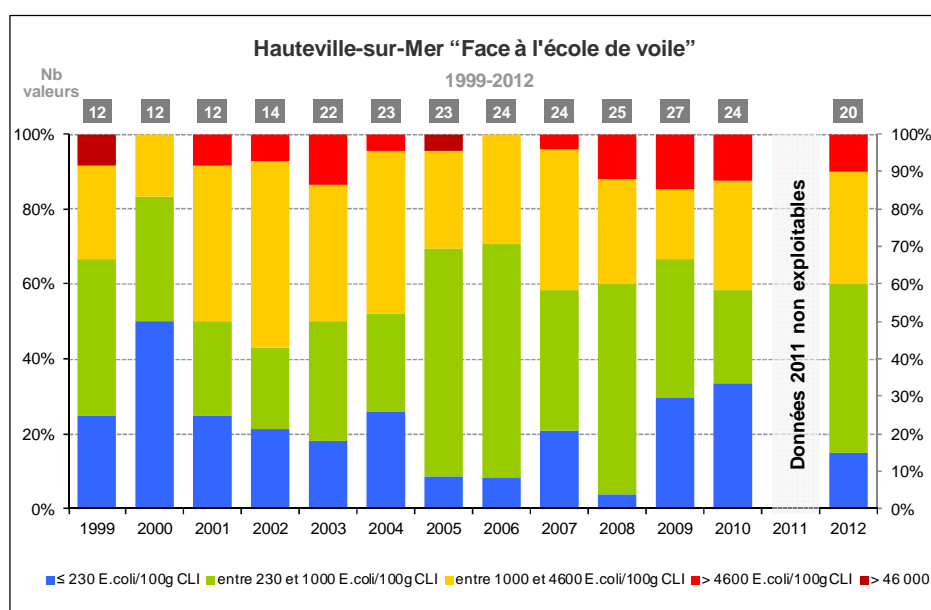
Figure 11 : Distribution annuelle des concentrations en E.coli sur le point Hauteville-sur-Mer – Face à l'école de voile sur la période 1999-2012

Bien que la zone soit plus sensible que celle de Lingreville, la distribution annuelle des mesures réalisées sur les coques du point de suivi ARS Hauteville-sur-Mer "Face à l'école de voile" (Figure 11) ne semble pas indiquer de dégradation significative de qualité telle que celle suggérée par la Figure 4 sur le point REMI de Lingreville.

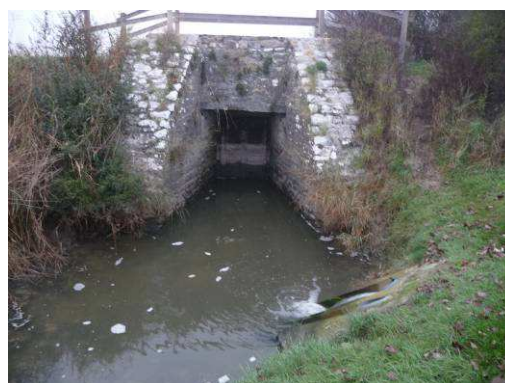
Figure 25 : Vue sur la porte à flot du Canal du Passevin (24/11/2011)

Le 26/12, la commune de Montmartin-sur-Mer a pris la décision d'ouvrir la porte à flots (Figure 23). D'après la DDTM50 présente sur les lieux ce jour, cette disposition n'a *a priori* pas amélioré la situation hydraulique du secteur qui connaissait toujours des inondations importantes. Il est à noter que l'absence de curage du Canal du Passevin, pourtant ciblé par les riverains et les collectivités, ne semble pas d'après la DDTM 50 être la cause de ces événements. Elle insiste sur le rôle joué par les pluies exceptionnelles qui ont réduit l'effet tampon du résiduel de la nappe alluviale et ont entraîné des débordements sectoriels.

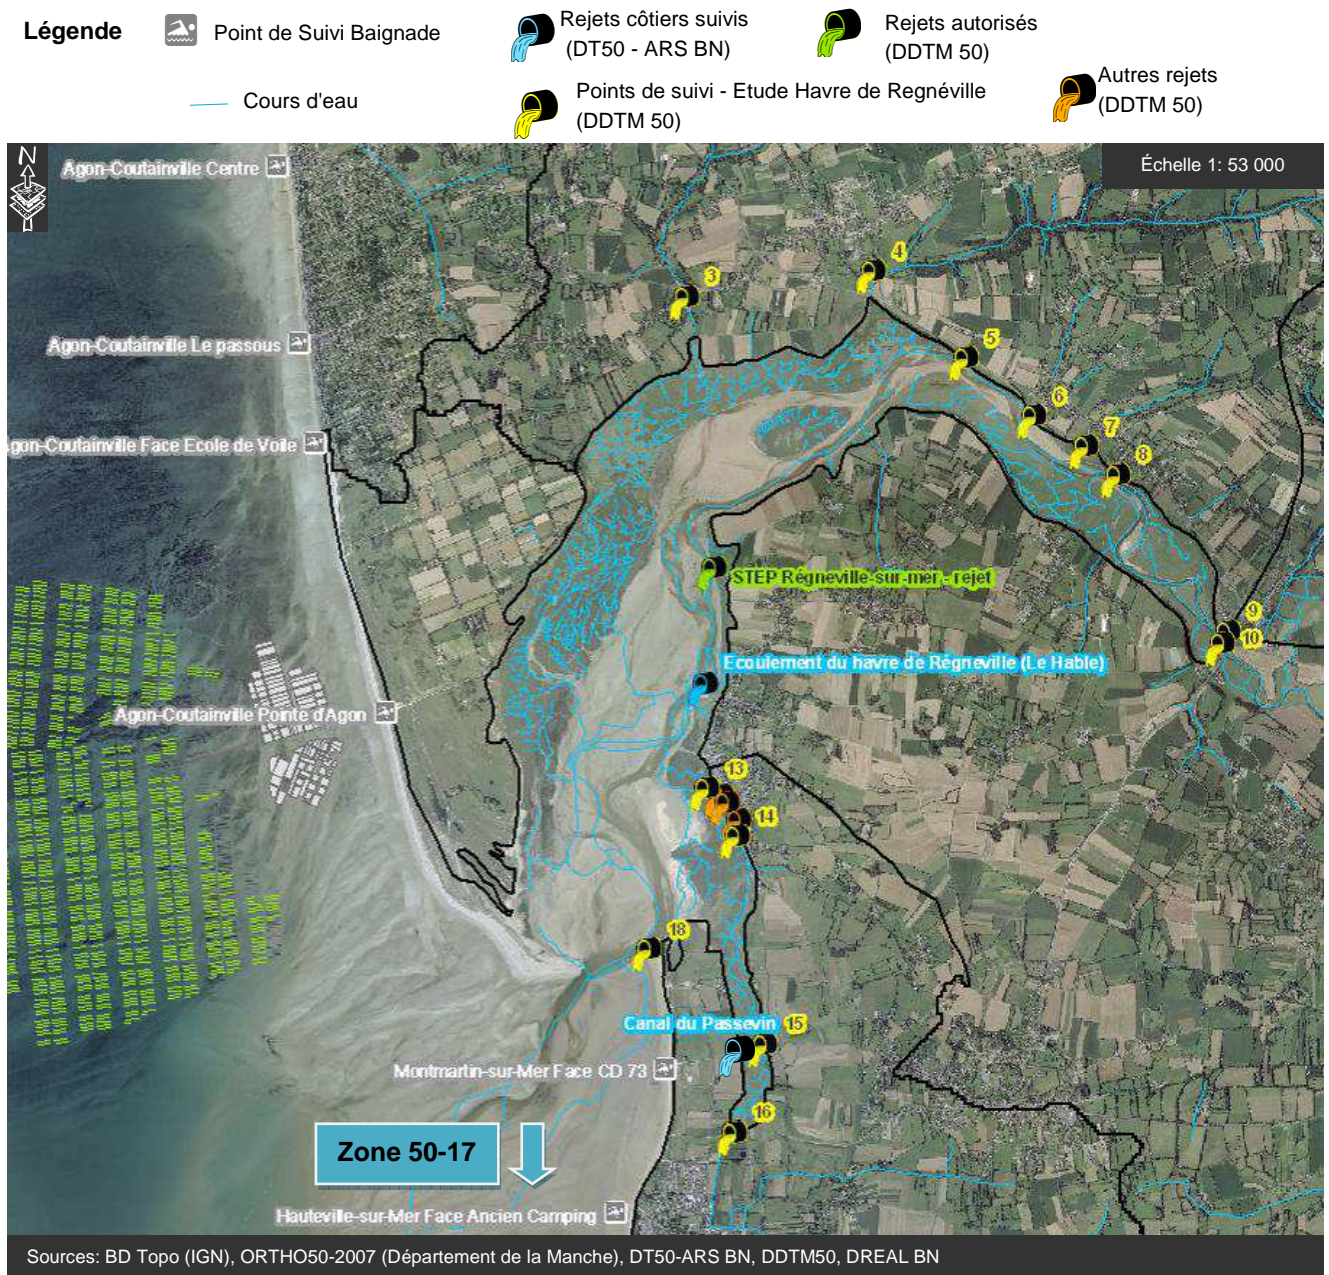
Figure 27 : Localisation des rejets côtiers et des points de suivi de l'étude du havre de Regnéville (DDTM50)

Sur les nombreux cours d'eau et émissaires pluviaux aboutissant dans le havre de Regnéville (Figure 27), seuls deux rejets sont actuellement suivis par le Service Santé-Environnement de la DT50-ARS BN. Situé au niveau du ponton du Hable, à près de 2 km de l'embouchure, le point de suivi "Ecoulement du havre" permet d'évaluer la qualité bactériologique des masses d'eau sortant du havre. Ce point de suivi prend notamment en compte les apports des deux principaux cours d'eau que sont la Sieme et la Soulles. Depuis mi-2011, la qualité des rejets du Canal du Passevin fait également l'objet d'un suivi mensuel, compte-tenu de sa proximité avec les zones conchylicoles d'Agon.

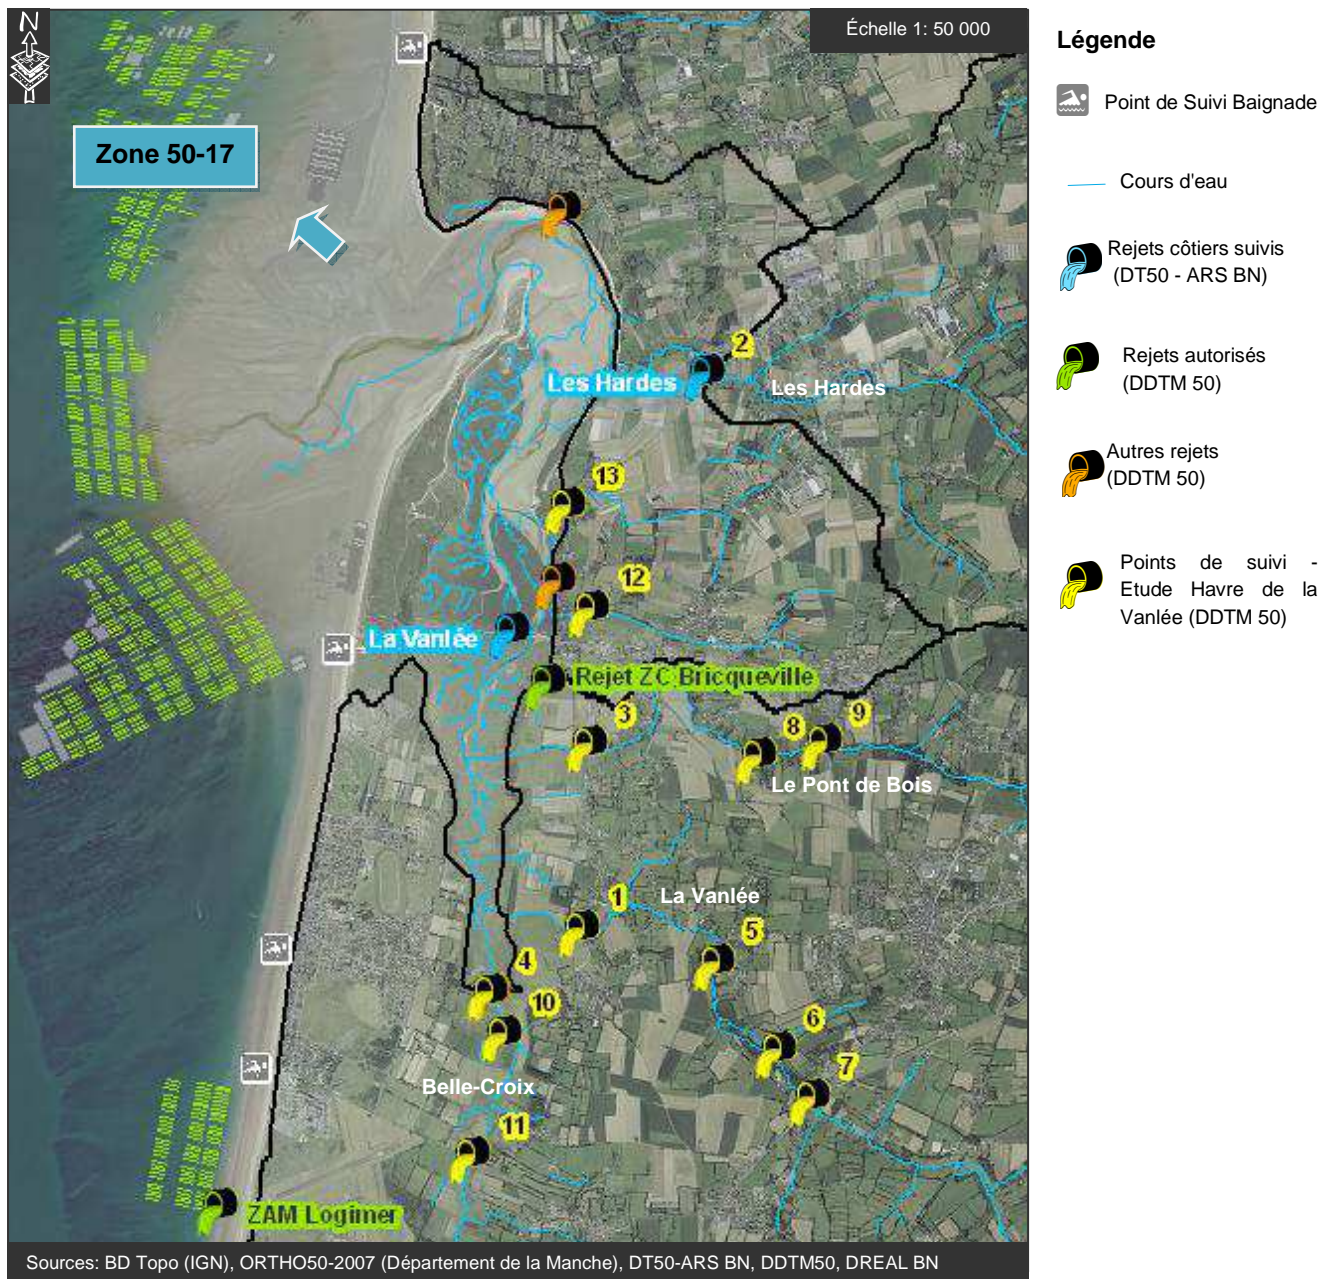
Figure 34 : Localisation des principaux rejets côtiers suivis du secteur du havre de la Vanlée + points de mesure de l'étude DDTM50 réalisée en 2004

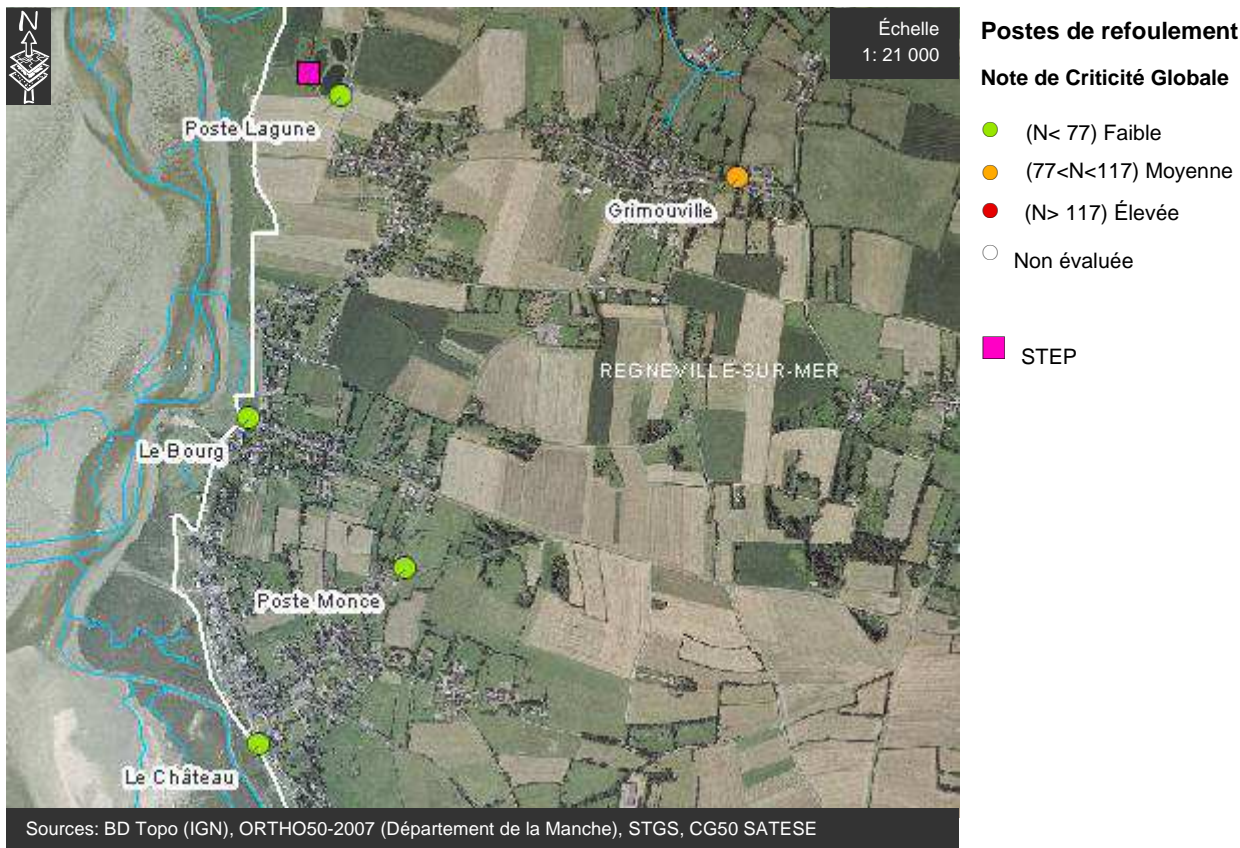
Figure 66 : Criticité globale des postes de refoulement sur le secteur de Regnéville-sur-Mer

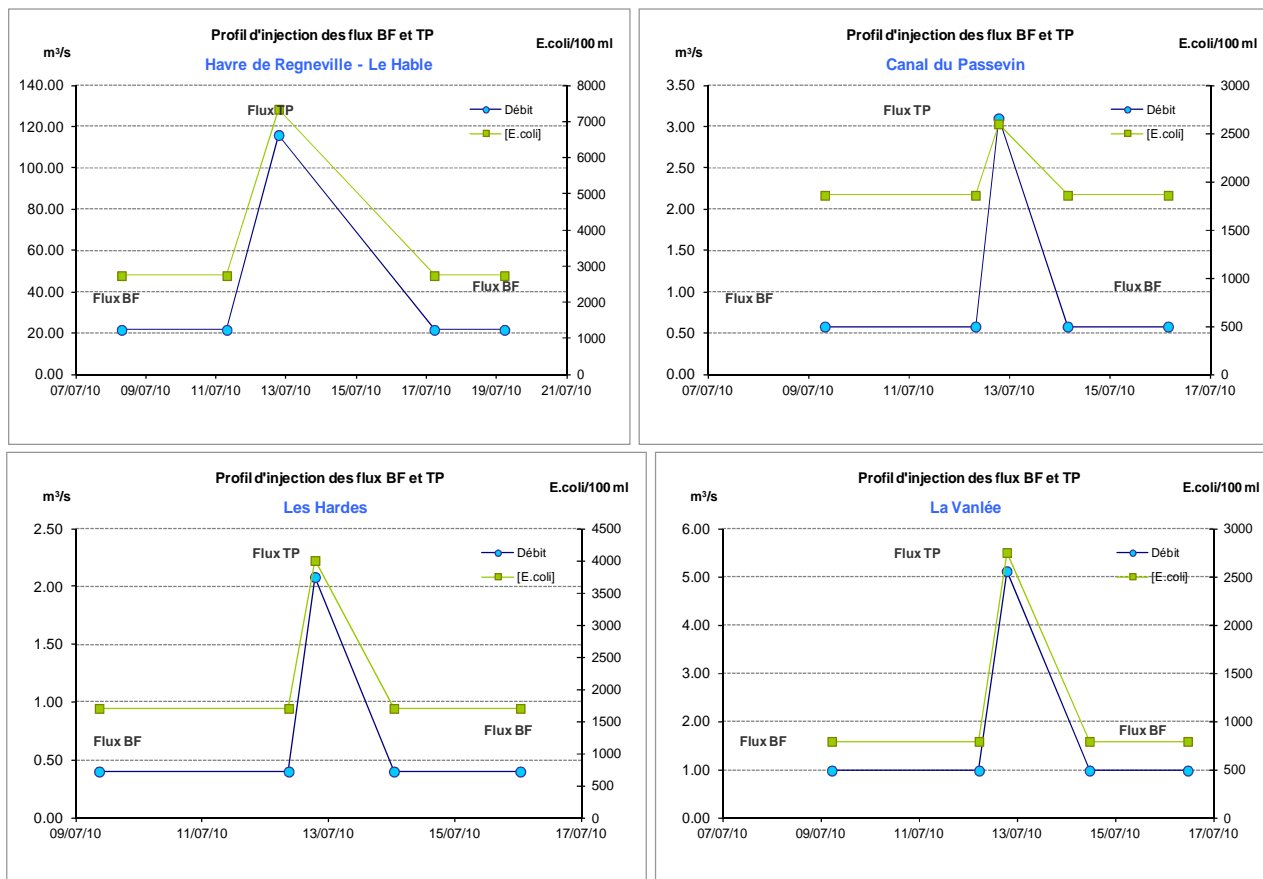
Figure 87 : Profil d'injection des flux Bruit de Fond et Temps de Pluie

Afin de se placer dans des conditions les plus proches de la réalité, les flux bactériens apportés par les ruisseaux de la Vanlée et des Hardes, par les écoulements du havre de Regnéville et ceux du Canal du Passevin ont été injectés de la façon suivante :
