# PROFIL DE VULNÉRABILITÉ

## Rapport technique

### ZONE DE PRODUCTION

### (50-18) – BRICQUEVILLE-SUR-MER

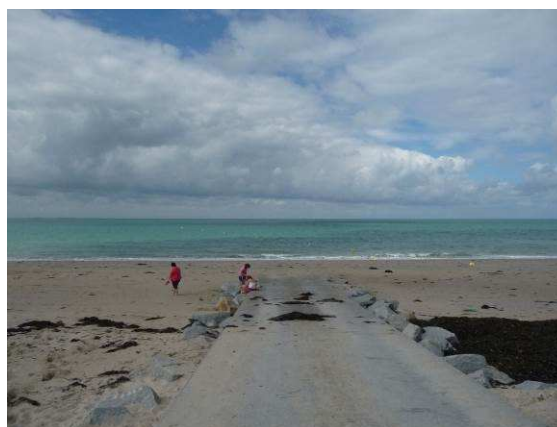
Figure 2 : Accès à la zone de production (50-18) – Cale de Bricqueville

Établie sur la côte ouest du Cotentin, la zone de production conchylicole de Bricqueville-sur-Mer s'étend de l'embouchure du havre de la Vanlée au nord jusqu'à la limite communale entre Bricqueville-sur-Mer et Bréhal au sud (Figure 1). Au large, la zone est délimitée par la limite des plus basses mers. La cale située face à la route submersible en constitue le principal accès (Figure 2).

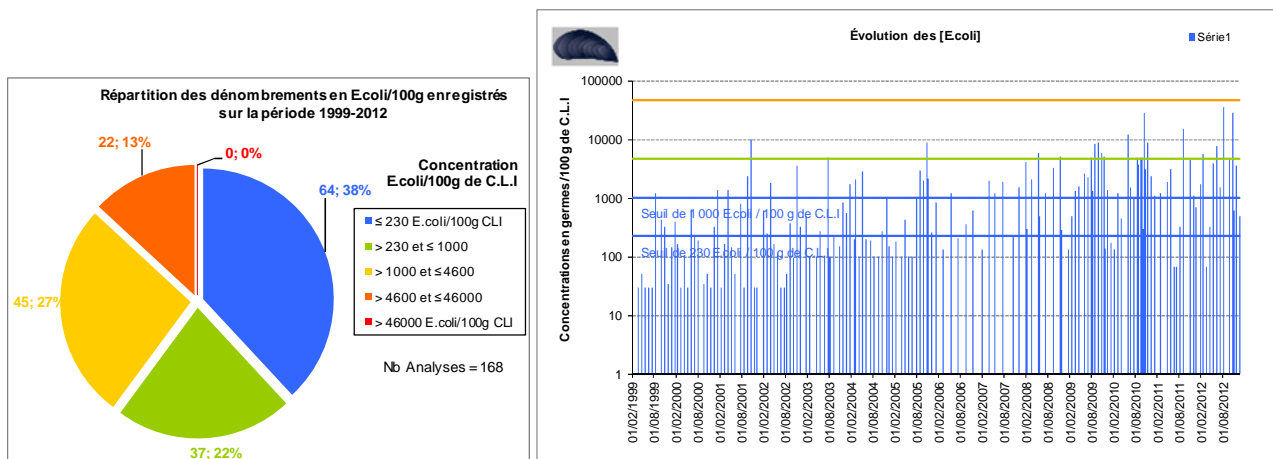
**Figure 3 :** Évolution des concentrations en E.coli sur le point REMI de Bricqueville nord sur la période 1999-2012. Concentrations exprimées en nombre de germes d'*Escherichia coli* dans 100 g de Chair et Liquide Intervalvaire (C.L.I.). Les lignes de référence horizontales correspondent aux seuils fixés par le règlement européen (CE) n° 854/2004 et l'arrêté du 21/05/1999.

Depuis 1999, les analyses réalisées sur ce point semblent en effet indiquer une dégradation des résultats. Au regard des dépassements de la valeur seuil des 4600 E.coli /100g de C.L.I, devenus plus fréquents des dernières années, la zone pourrait être classée en C. Elle reste toutefois aujourd'hui en classement B pour les bivalves non fousseurs (Arrêté de classement du 27 Août 2010).

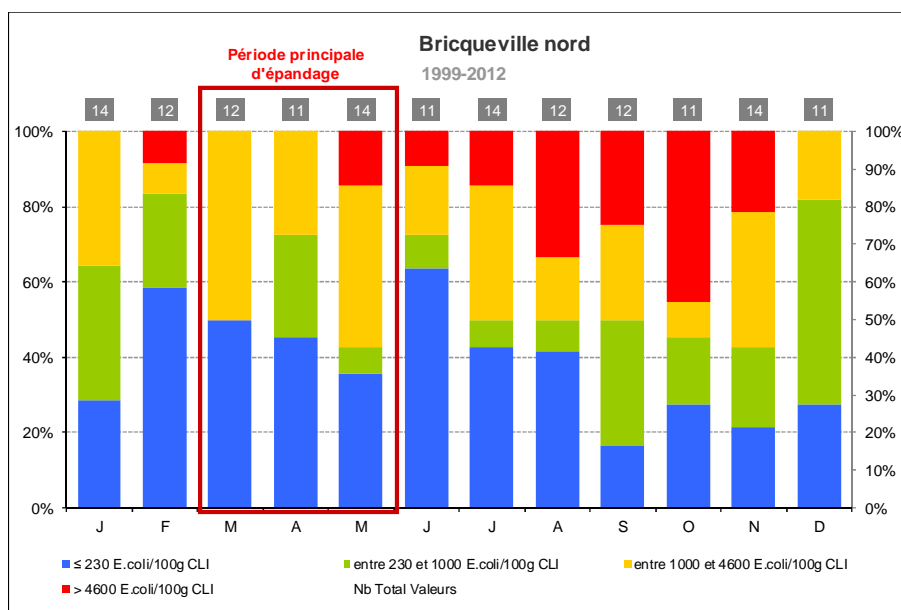
Figure 6 : Distribution saisonnière des concentrations en E.coli sur le point REMI de Bricqueville nord sur la période 1999-2012

L'analyse saisonnière des résultats observés sur le point de Bricqueville nord indique un nombre de contaminations (valeurs supérieures > à 4600 E.coli/100g de CLI) généralement plus élevé entre les mois de mai et novembre (Figure 6).

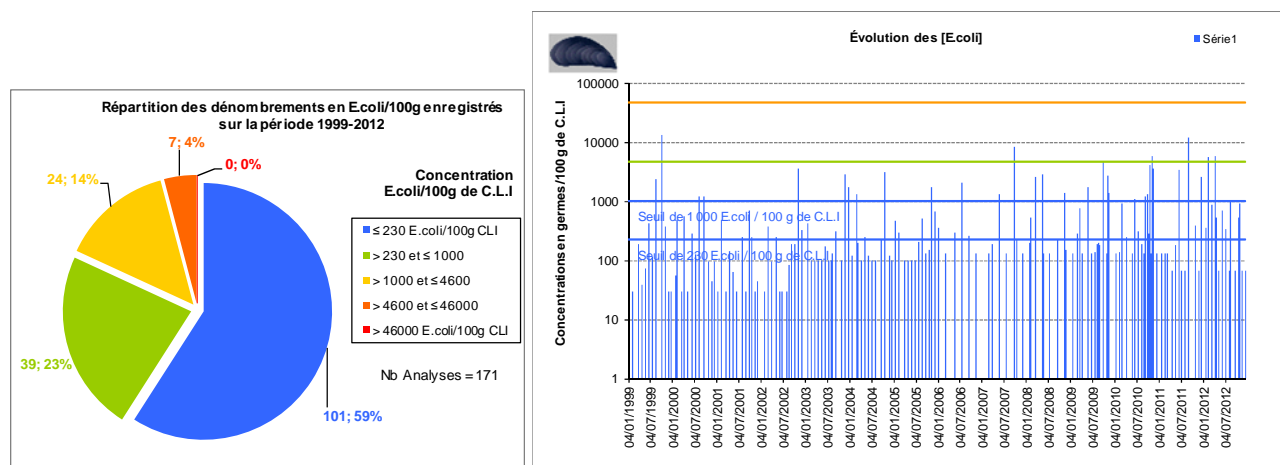
Figure 7 : Evolution des concentrations en E.coli sur le point REMI de Bricqueville sud sur la période 1999-2012. Concentrations exprimées en nombre de germes d'Escherichia coli dans 100 g de Chair et Liquide Intervalvaire (C.L.I). Les lignes de référence horizontales correspondent aux seuils fixés par le règlement européen (CE) n° 854/2004 et l'arrêté du 21/05/1999.

Avec plus de 80 % de résultats inférieurs à 1000 E.coli/100g de C.L.I, les moules du point Bricqueville sud semblent moins souvent contaminées que celles du point Bricqueville nord. Toutefois les dépassements de la valeur seuil des 1000 E.coli /100g de C.L.I devenus plus fréquents ces dernières années, soulignent également une légère dégradation des résultats (Figure 7 et 8).

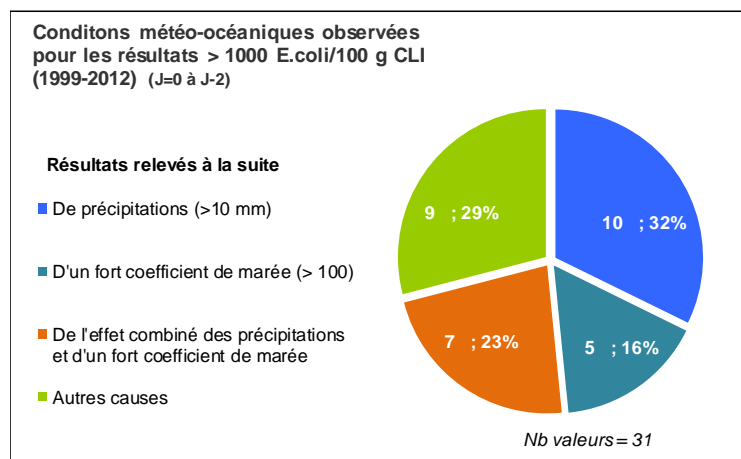
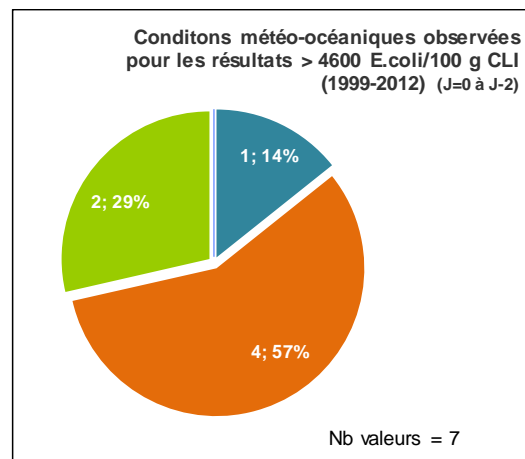
**Figure 9 :** Influence des conditions météo-océaniques sur la qualité des moules du point REMI Bricqueville sud. Analyses sur les données REMI de 1999 à 2012

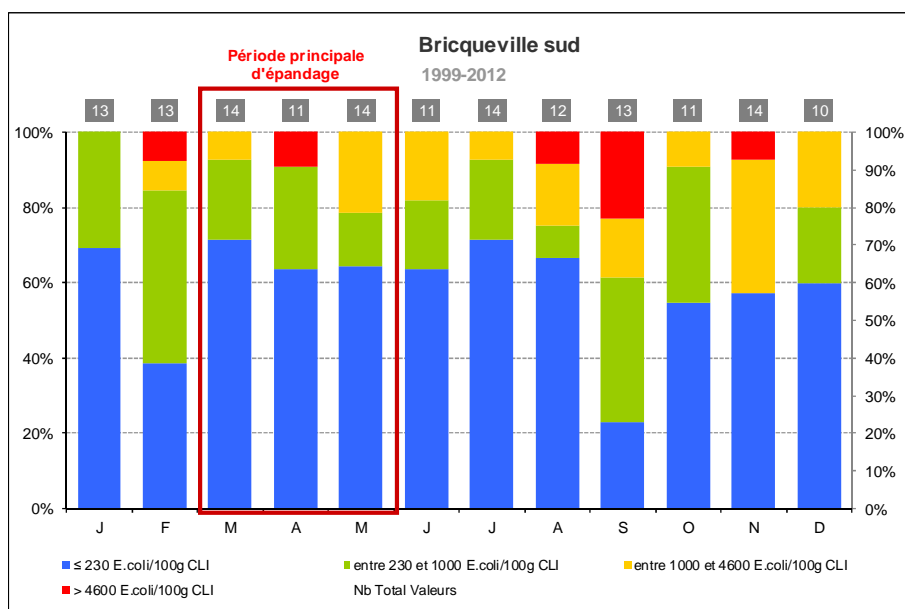
**Figure 10** : Distribution saisonnière des concentrations en E.coli sur le point REMI de Bricqueville sud sur la période 1999-2012

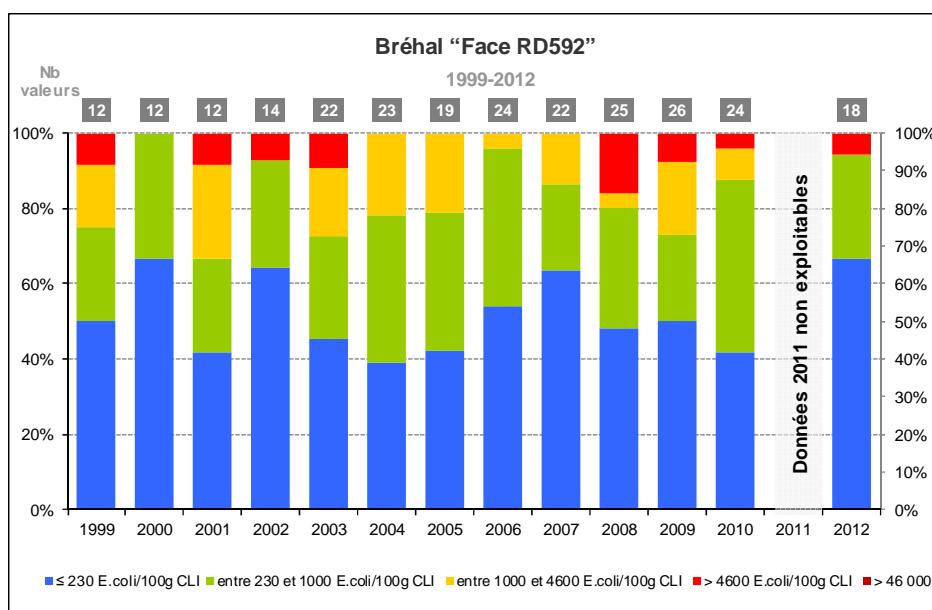
**Figure 15** : Distribution annuelle des concentrations en E.coli sur le point Bréhal – Face RD592 sur la période 1999-2012

La distribution annuelle des mesures réalisées sur les palourdes du point de suivi ARS Bréhal “Face RD592” (Figure 15) ne semble pas indiquer de dégradation significative de qualité telle que celle suggérée par la Figure 4 sur le point REMI de Bricqueville nord.

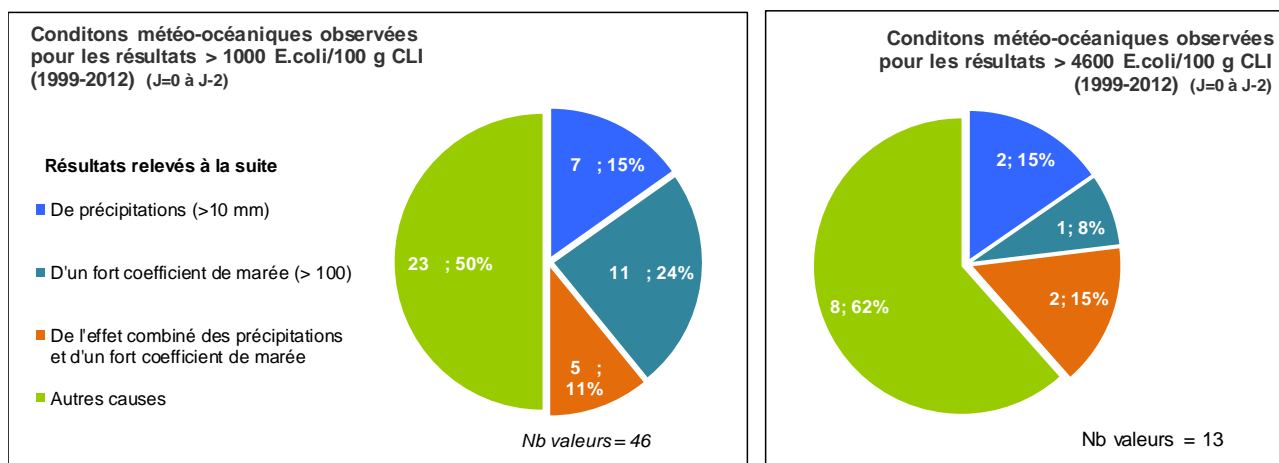
**Figure 16 :** Influence des conditions météo-océaniques sur la qualité des palourdes du point ARS de Bréhal  
Analyses sur les données ARS/CG50 de 1999 à 2012

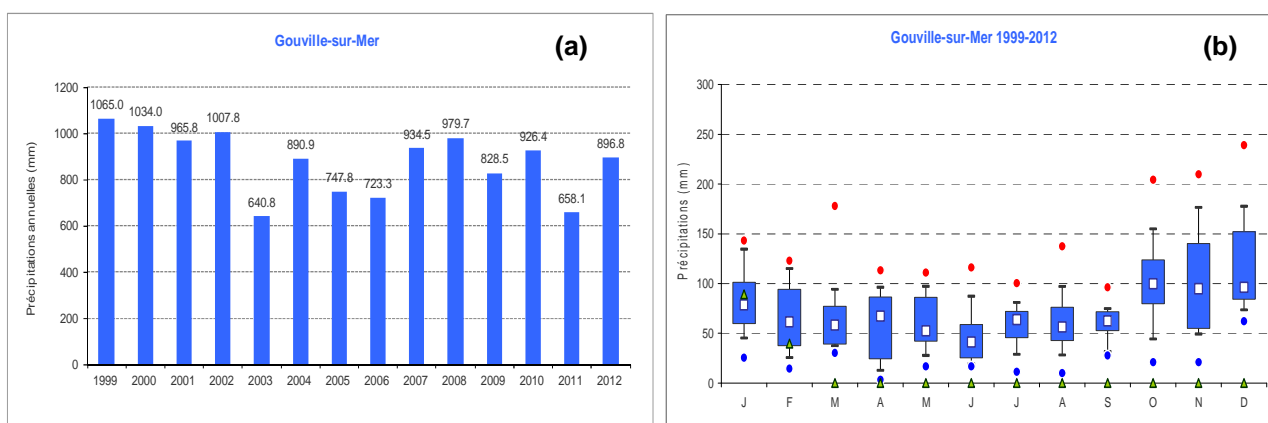
Figure 23 : (a) Évolution annuelle des précipitations (nc : année non complète) – (b) Distribution des précipitations mensuelles sur la station de Gouville-sur-Mer entre 1999 et 2012 (Données Météo France)

Le département de la Manche se situe dans un régime océanique tempéré. Les précipitations annuelles enregistrées sur la station de Gouville-sur-Mer varient entre 640 mm (en 2003) et 1065 mm (en 1999) sur la période 1999-2012 (Figure 23a). Les mois d'octobre, novembre, décembre et janvier sont généralement les plus pluvieux (Figure 23b).

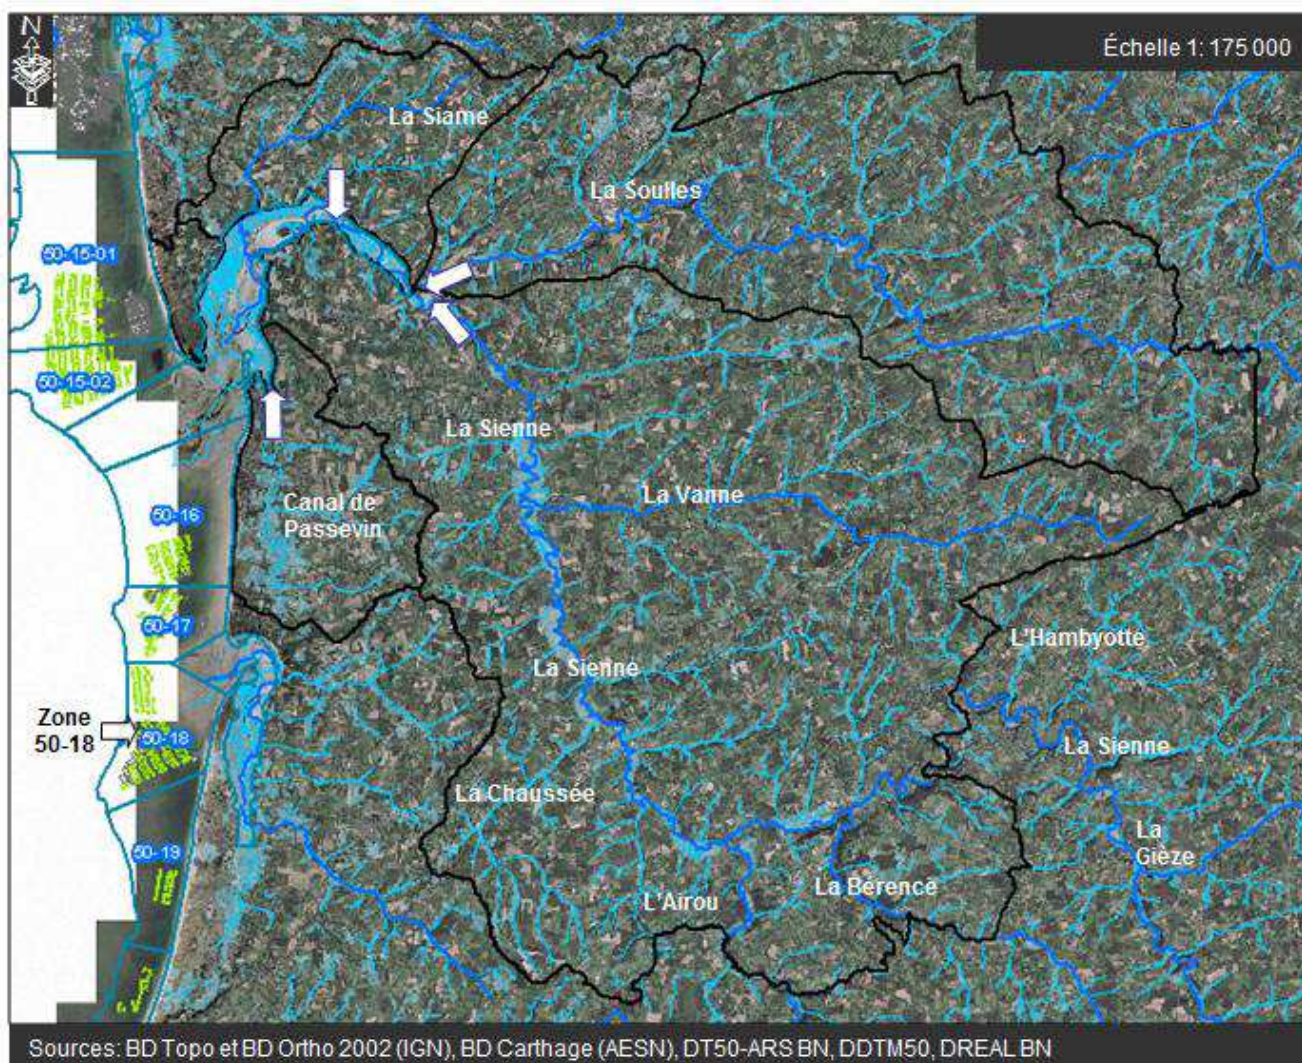
Figure 29 : Réseau hydrographique sur les bassins versants du pourtour du havre de Regnéville

Principale rivière de la zone d'étude (Figure 29), la Sienne prend sa source dans la forêt de Saint-Sever dans le Calvados (à 319 m d'altitude). Elle parcourt le département de la Manche sur environ 80 km avant de se jeter dans le Havre de Regnéville au niveau du Pont de la Roque entre les communes de Montchaton et d'Orval.

Elle possède 7 affluents majeurs (Figure 29) que sont d'amont en aval, les ruisseaux de la Sénène (12 km), de la Gièze (12 km), de l'Hambyotte (8 km), de la Bérence (10 km), de l'Airou (30 km), de la Chaussée (10 km) et de la Vanne (20 km). Le sous-sol imperméable (essentiellement granite, grès et schistes) et les caractéristiques climatiques régionales justifient le régime hydrologique très contrasté de la Sienne ; des rapports de 1 à 250 peuvent être constatés entre les débits les plus faibles et les plus forts enregistrés.

La zone de production conchylicole de Bricqueville-sur-Mer se trouve à proximité immédiate de l'embouchure du havre de la Vanlée et à près de 7-8 km au sud du havre de Regnéville et donc sous l'influence potentielle des cours d'eau et rejets côtiers qui s'y déversent.; à savoir la Sienne, la Soulles, la Siame et le Canal du Passevin pour les principaux ruisseaux débouchant dans le havre de Regnéville ; les ruisseaux des Hardes, de la Vanlée, du Pont de Bois et de la Belle-Croix qui rejoignent le havre de la Vanlée (Figures 29 et 31).

Avec un linéaire d'environ 7,5 km, la Siame est le plus important de ces deux petits ruisseaux. Prenant sa source sur la commune de Gratot, elle parcourt principalement des zones herbagères avant de rejoindre le havre de Regnéville à la limite des communes d'Agon-Coutainville et de Tourville-sur-Sienne. La Siame possède plusieurs petits affluents dont le ruisseau de Chanteloup et le rau de la Vallière. Un peu plus au sud, le ruisseau des Vaux qui constitue la limite entre les communes de Tourville-sur-Sienne et d'Heugueville-sur-Sienne, traverse une petite vallée boisée avant de rejoindre le havre (Figure 29).

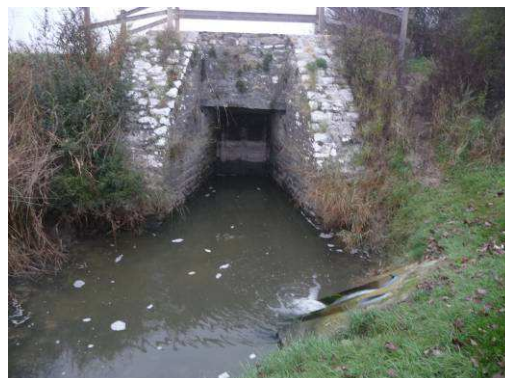
Figure 30 : Vue sur la porte à flot du Canal du Passevin (24/11/2011)

Le 26/12, la commune de Montmartin-sur-Mer a pris la décision d'ouvrir la porte à flots (Figure 30). D'après la DDTM50 présente sur les lieux ce jour, cette disposition n'a *a priori* pas amélioré la situation hydraulique du secteur qui connaissait toujours des inondations importantes. Il est à noter que l'absence de curage du Canal du Passevin, pourtant ciblé par les riverains et les collectivités, ne semble pas d'après la DDTM 50 être la cause de ces événements. Elle insiste sur le rôle joué par les pluies exceptionnelles qui ont réduit l'effet tampon du résiduel de la nappe alluviale et ont entraîné des débordements sectoriels.

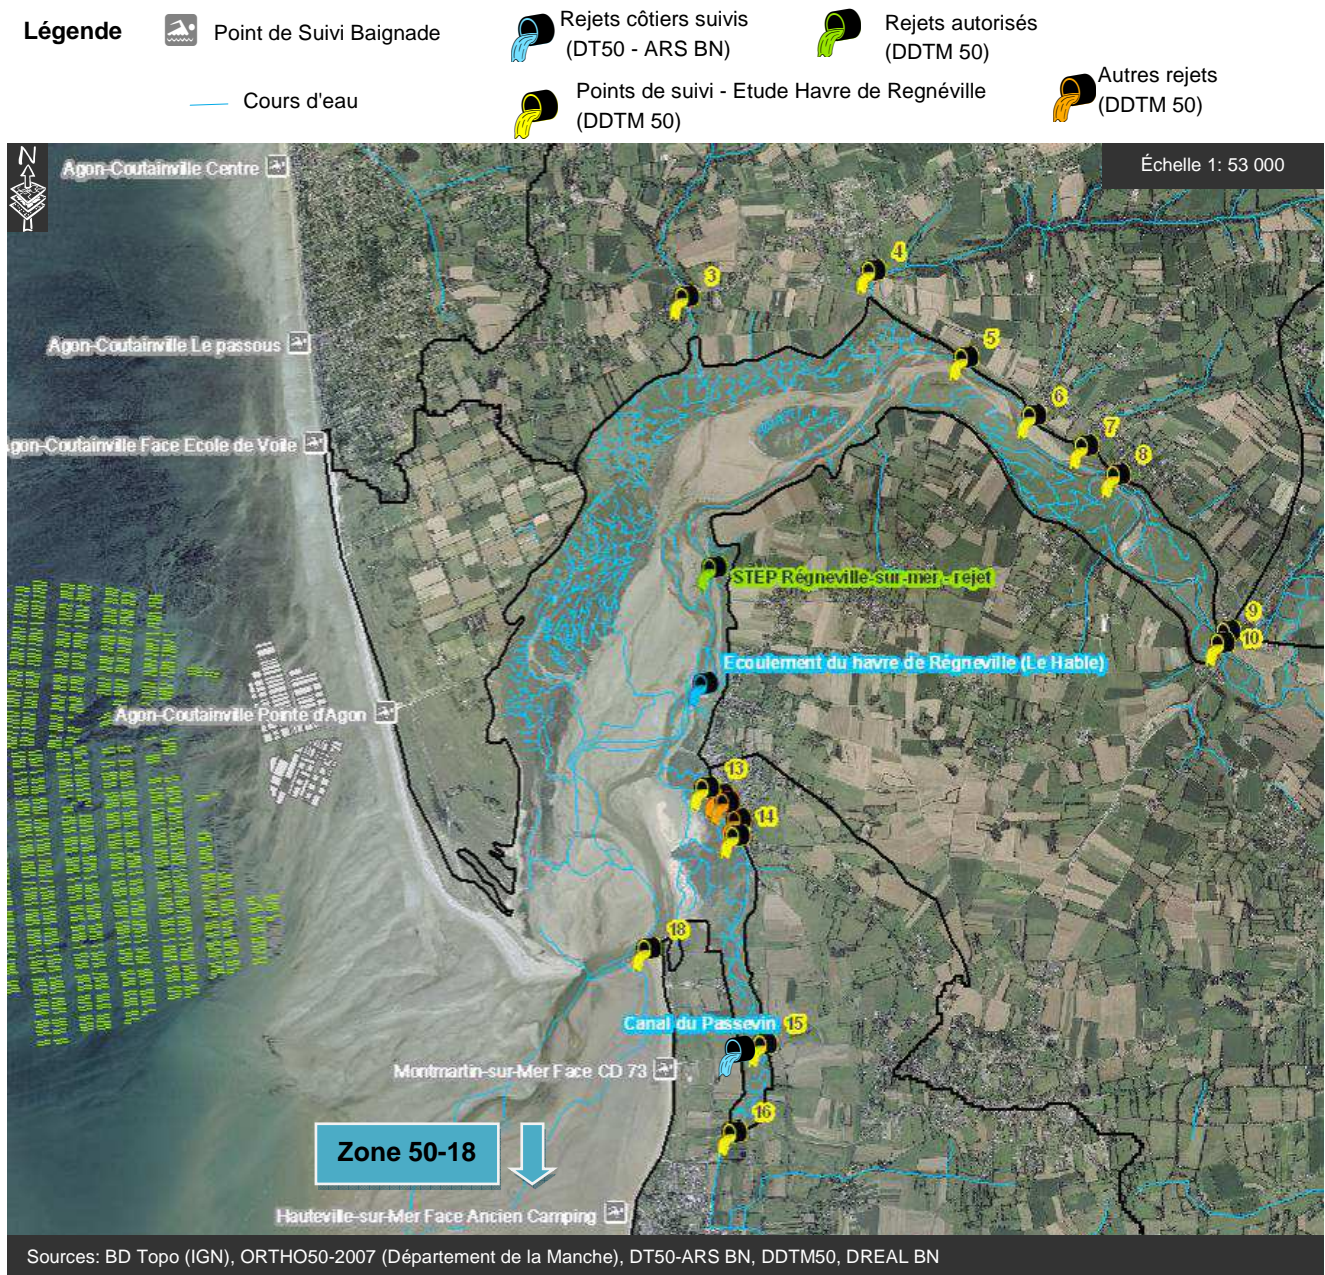
**Figure 32** : Localisation des rejets côtiers et des points de suivi de l'étude du havre de Regnéville (DDTM50)

Sur les nombreux cours d'eau et émissaires pluviaux aboutissant dans le havre de Regnéville (Figure 32), seuls deux rejets sont actuellement suivis par le Service Santé-Environnement de la DT50-ARS BN. Situé au niveau du ponton du Hable, à près de 2 km de l'embouchure, le point de suivi "Ecoulement du havre" permet d'évaluer la qualité bactériologique des masses d'eau sortant du havre. Ce point de suivi prend notamment en compte les apports des deux principaux cours d'eau que sont la Sieme et la Soulles. Depuis mi-2011, la qualité des rejets du Canal du Passevin fait également l'objet d'un suivi mensuel, compte-tenu de sa proximité avec les zones conchylicoles d'Agon.

**NB** : Chaque point de prélèvement est identifié par un numéro (n°3 = ruisseau de la Sieme, etc.). Le reste des correspondances est consultable aux Figures 36 et 37.

Si elles ne s'infiltrent pas dans le sol qui est relativement sableux sur la zone d'influence microbiologique immédiate (communes littorales), la majorité des eaux pluviales de la zone d'étude aboutit dans les havres de Regnéville ou de la Vanlée via les cours d'eau ou via des réseaux de buses et de fossés. On rappellera l'existence de trois émissaires côtiers identifiés le long du littoral de la commune de Regnéville-sur-Mer. Equipés de clapets anti-retour, ces ouvrages assurent l'évacuation des eaux pluviales d'une partie du bourg directement dans le havre de Regnéville (Figure 32). Ces trois rejets n'ont fait l'objet d'aucun suivi microbiologique particulier.

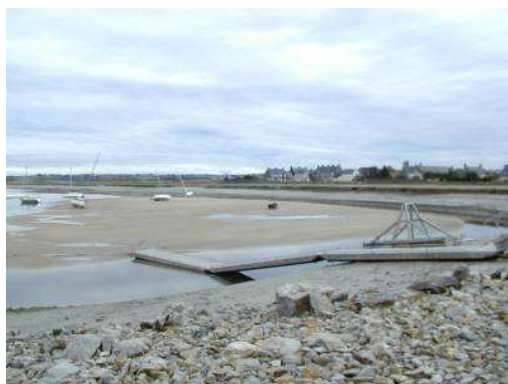
Figure 33 : Vue sur le ponton du Hable (ARS DT50 – 2005)

Au regard des données enregistrées depuis 1999 au niveau du ponton du Hable (Figure 33), les masses d'eau sortant du havre de Regnéville présentent des niveaux de contamination bactériologique généralement compris entre  $1.10^3$  et  $1.10^4$  E.coli/100ml (Figure 34) ; la moyenne géométrique interannuelle étant de  $1,8.10^3$  E.coli/100ml.

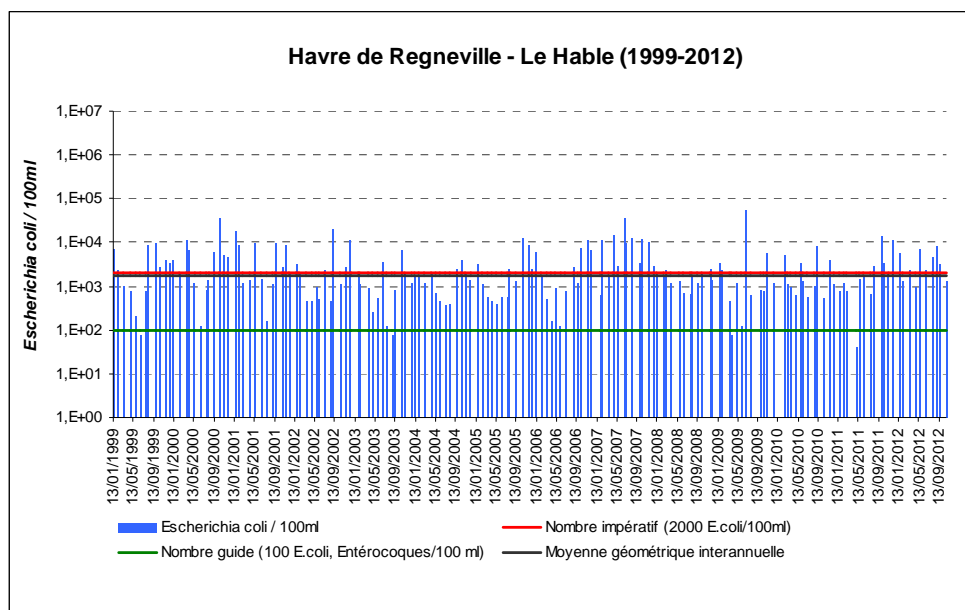
Figure 34 : Évolution des concentrations en E.coli mesurées à l'exutoire du havre de Regnéville entre 1999 et 2012  
Les nombres guide et impératif font référence aux seuils de qualité pour la baignade (Directive 76/160/CEE)

Les dérives de qualité les plus marquées (numération >  $10^4$  E.coli/100ml) sont le plus souvent observées hors période estivale à la suite d'événement pluvieux majeurs (Tableau 14). On notera que les prélèvements sont généralement réalisés en morte-eau. Au regard de l'historique des concentrations enregistrées, on relèvera enfin que la qualité des rejets sortant du havre de Regnéville est restée relativement stable depuis 1999. Si aucune amélioration significative n'est constatée (Figure 34), il n'y a pas non plus de dégradation telle que celle observée sur la qualité des coquillages (Figure 3).

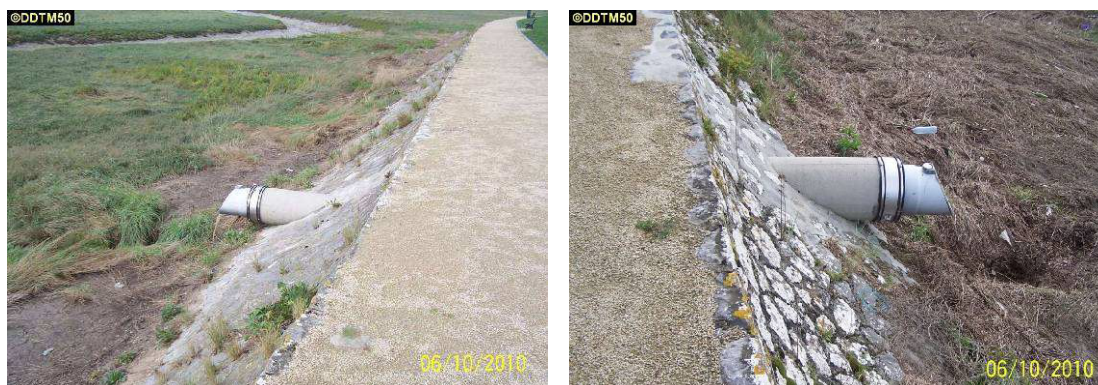
**Figure 38** : Emissaires pluviaux débouchant dans le havre de Regnéville (Clichés de la DDTM50)

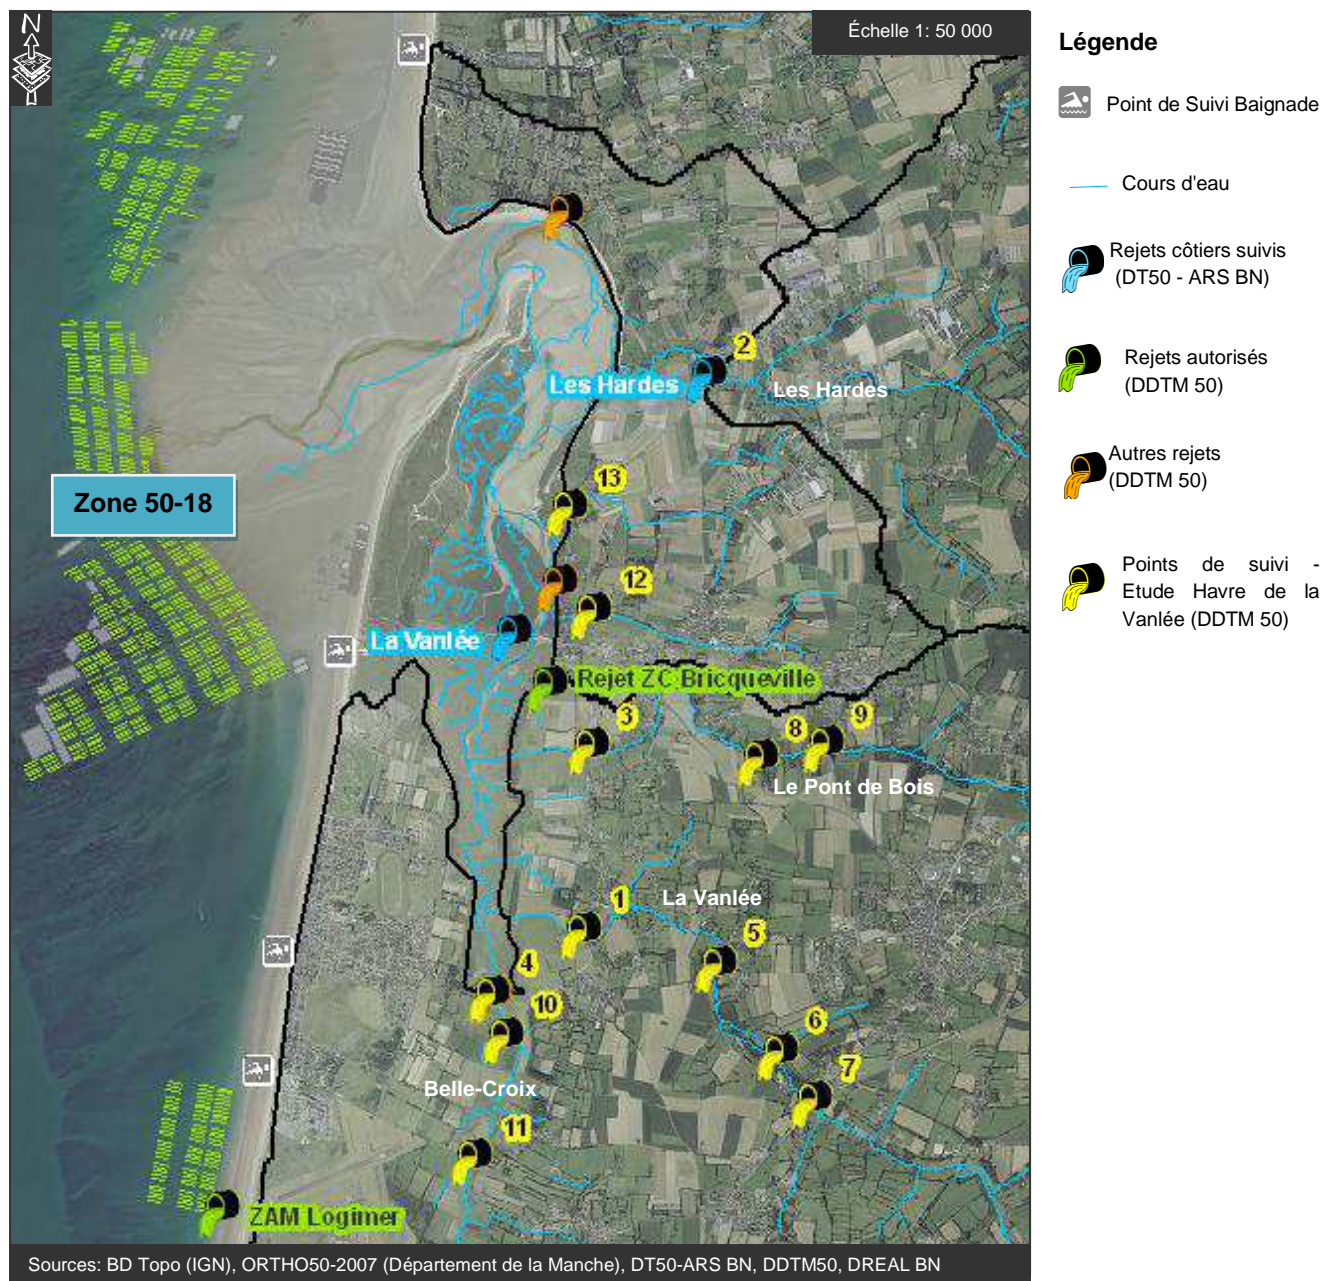
**Figure 39** : Localisation des principaux rejets côtiers suivis du secteur du havre de la Vanlée + points de mesure de l'étude DDTM50 réalisée en 2004

Le havre de la Vanlée constitue l'exutoire de nombreux cours d'eaux, ruisseaux et fossés d'écoulements des eaux pluviales (Figure 39). Toutefois, seuls deux rejets font actuellement l'objet d'un suivi régulier par le Service Santé-Environnement de la DT50-ARS BN. Situé au niveau de la route submersible, à plus de 2 km de l'embouchure, le point de suivi "La Vanlée" permet d'évaluer la qualité bactériologique des écoulements provenant de la partie sud du havre. Ce point de suivi intègre les apports des ruisseaux de la Vanlée, du Pont de Bois et de Belle-Croix. Débouchant dans la partie nord du havre, le ruisseau des Hardes fait également l'objet d'un suivi mensuel, compte-tenu de sa proximité avec les zones coquillères de Bricqueville et de Lingreville.

**NB** : Chaque point de prélèvement est identifié par un numéro (n°2 = ruisseau des Hardes, etc.). Le reste des correspondances est consultable à la Figure 47.

Après traitement, les rejets de la station d'épuration rejoignent les eaux de mer ayant servi au lavage ou au trempage des coquillages pour être évacués sur l'estran à moins de 200 m des premiers bouchots (Figure 39). Gérés par la CCI Centre et Sud Manche, les rejets de la station d'épuration et de la zone conchylicole sont autorisés par un arrêté préfectoral (29 septembre 2000) qui impose entre autre la mise en place d'un suivi physico-chimique et microbiologique en sortie de traitement et au niveau du rejet en mer. Au vu des seules analyses bactériologiques fournies par la CCI Centre et Sud Manche, les rejets de la station d'épuration et les rejets de la zone conchylicole présentent des niveaux de contamination très faibles (Tableau 20) et, *a priori* sans impact sur la qualité des eaux littorales.

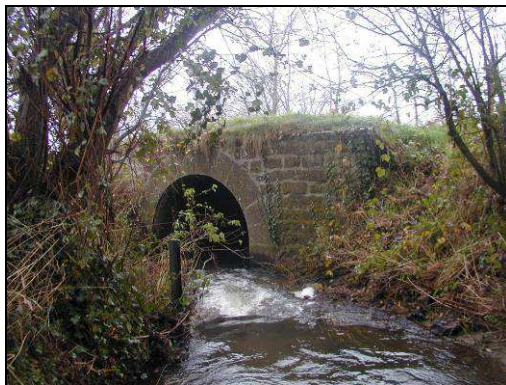
Figure 40 : Vue sur le point de suivi des rejets du ruisseau des Hardes

Les colimétries relevées à quelques centaines de mètres de l'exutoire du ruisseau des Hardes depuis 1999 sont présentées sur la Figure 41. Au vu de la moyenne géométrique interannuelle de 2250 E.coli/100ml, les niveaux de contamination apportés par cet écoulement ne sont pas négligeables. La qualité de ces écoulements apparait en effet assez fluctuante avec des concentrations dépassant parfois les  $10^4$  E.coli/100ml (Tableau 18).

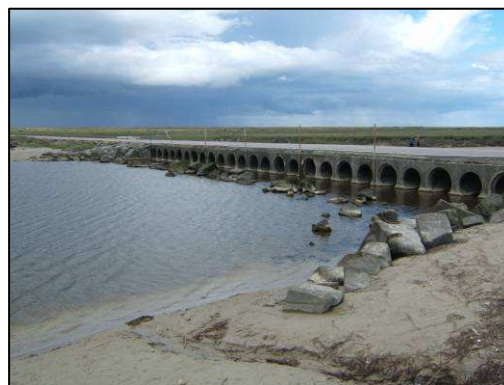
**Figure 43** : Vue sur la route submersible – Lieu de prélèvement de “La Vanlée”

Situé au niveau de la route submersible (Figure 43), le point de suivi "La Vanlée" permet d'évaluer la qualité bactériologique des écoulements provenant de la partie sud du havre et intègre les apports continentaux des ruisseaux de la Vanlée, du Pont de Bois et de Belle-Croix. Les colimétries relevées sur ce point depuis 1999 sont présentées sur la Figure 42.

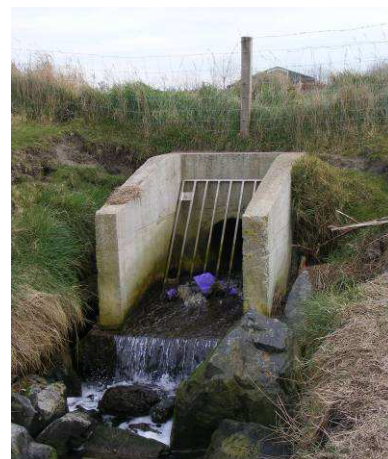
Figure 45 : Vue sur le rejet de la zone conchylicole de Bricqueville-sur-Mer (Source DT50-ARS BN)

La zone est équipée d'une réserve d'eau de mer de 3000 m<sup>3</sup>. Le rejet des eaux de mer ayant servi au stockage, au retrempage, à la purification, au lavage, au calibrage et au détroquage des coquillages (huîtres, moules, etc.) fait l'objet d'un arrêté d'autorisation daté du 19 mars 2004. Localisé à l'ouest du site d'implantation (Figure 44), le rejet se fait principalement de façon gravitaire et rejoint directement le havre de la Vanlée (Figure 45).

Malgré les dispositions prévues dans l'arrêté d'autorisation, ce rejet ne fait aujourd'hui l'objet d'aucun suivi physico-chimique ou microbiologique que ce soit de la part de la Communauté de Communes de Bréhal (Entre plage et bocage) qui gère la zone ou de la DDTM50 en tant que police de l'eau ; ce suivi était pourtant prévu dans l'arrêté d'autorisation. On notera toutefois que l'analyse ponctuelle réalisée par la DT50-ARS BN en février 2011 (Tableau 21) indiquait une absence de germes témoins de contamination fécale dans ce rejet.

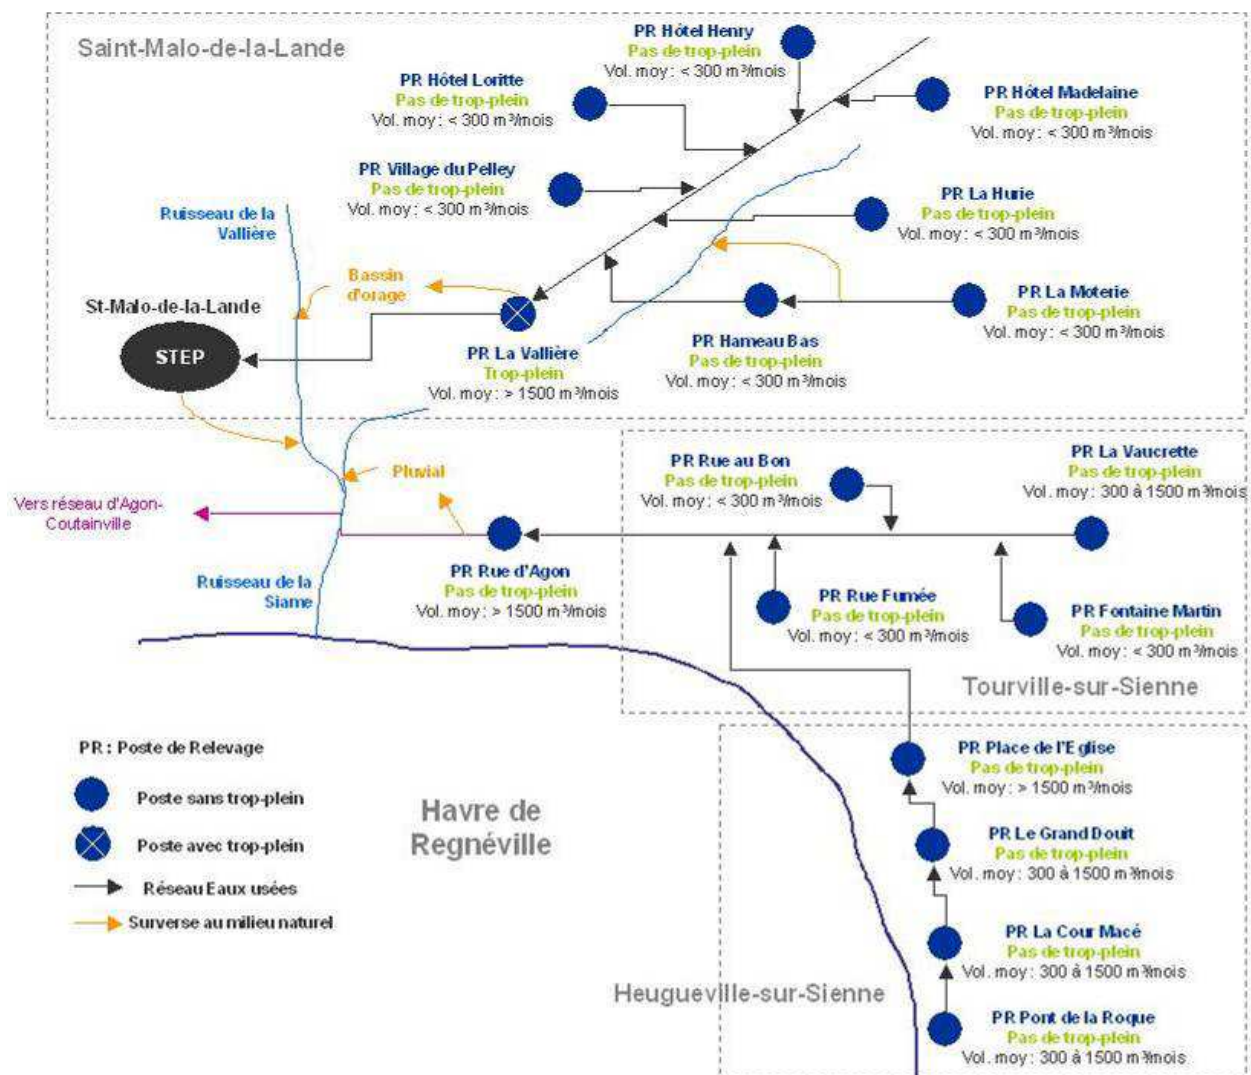
**Figure 52 :** Schéma conceptuel des réseaux d'assainissement sur Saint-Malo-de-la-Lande, Tourville-sur-Sienne et Heugueville-sur-Sienne

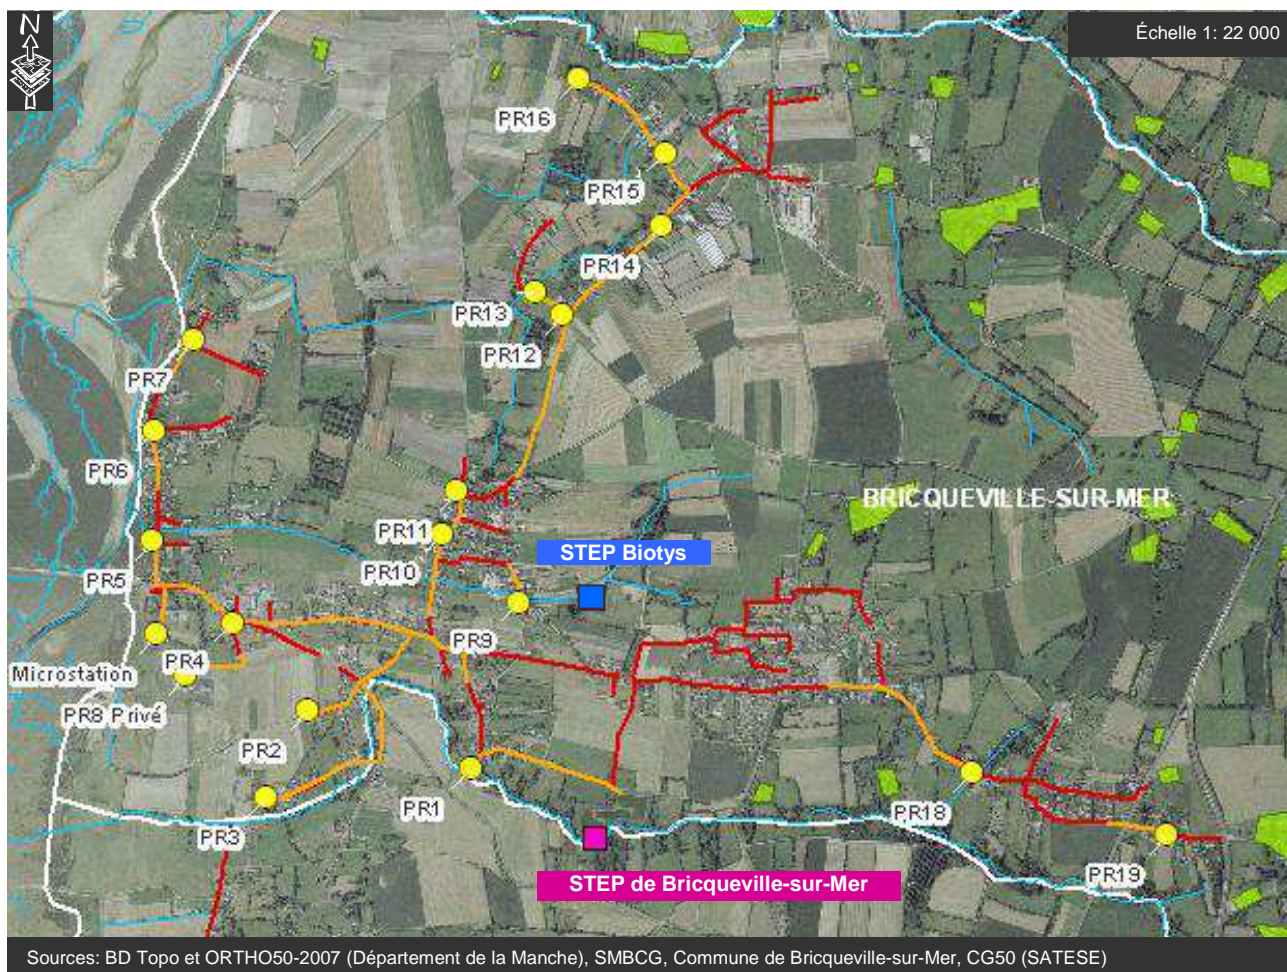
**Figure 63** : Localisation des réseaux d'assainissement collectif et zones d'assainissement non collectif sur la commune de Bricqueville-sur-Mer (SMBCG – SAFEGE, 2012)

<b>Maitrise d'ouvrage :</b>	Bricqueville-sur-Mer
<b>Communes raccordées :</b>	Bricqueville-sur-Mer
<b>Type :</b>	Lagunage naturel
<b>Mise en service :</b>	1998
<b>Capacité nominale :</b>	1000 EH
<b>Nb raccordés :</b>	1000 EH (nb de saisonniers = 150 EH)
<b>Milieu Récepteur :</b>	Ruisseau du Pont de Bois

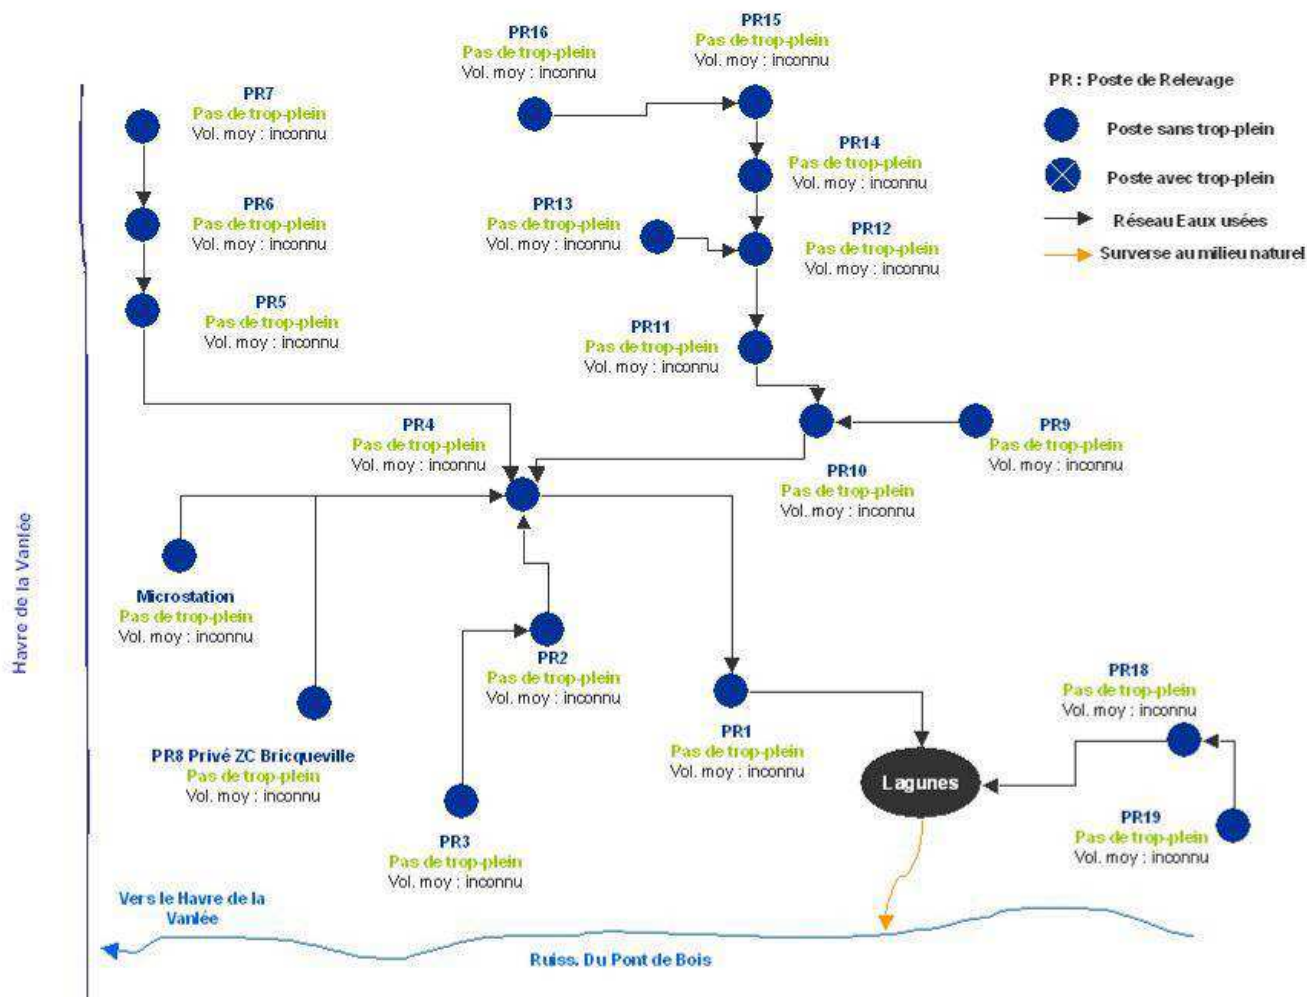
Figure 64 : Schéma conceptuel des réseaux d'assainissement sur le territoire de la commune de Bricqueville-sur-Mer

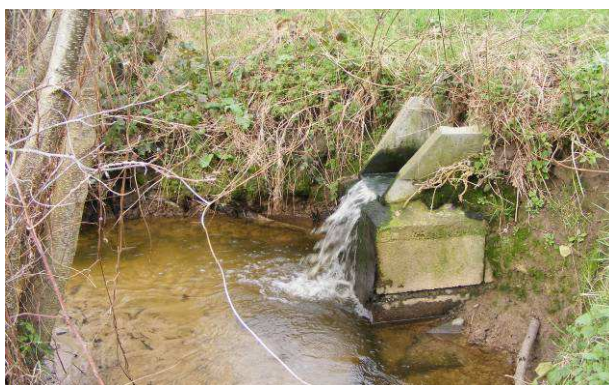
**Figure 65** : Vue sur le rejet de la station de Bricqueville-sur-Mer (DT50-ARS BN)

En conclusion, face aux quelques difficultés rencontrées - pointes polluantes en juillet-août (période estivale et touristique) et pointes hydrauliques en hiver (présence d'eaux claires parasites) notamment depuis le transfert des effluents que traitait l'ancienne station Biotys – il semble que cette station ait atteint sa capacité nominale. De ce fait, la collectivité a envisagé une restructuration complète de la station. Réalisée fin 2013, la nouvelle filière est composée d'une série de filtres plantés de roseaux, des anciennes lagunes comme traitement secondaire auxquelles un traitement tertiaire de finition complémentaire vient s'ajouter (création d'une zone de rejet diffus sur près de 1,5 ha). Ce dispositif doit permettre de réduire d'autant que possible les rejets d'eaux traitées entre les mois de novembre et février ; sachant qu'ils devront être nuls le reste de l'année.

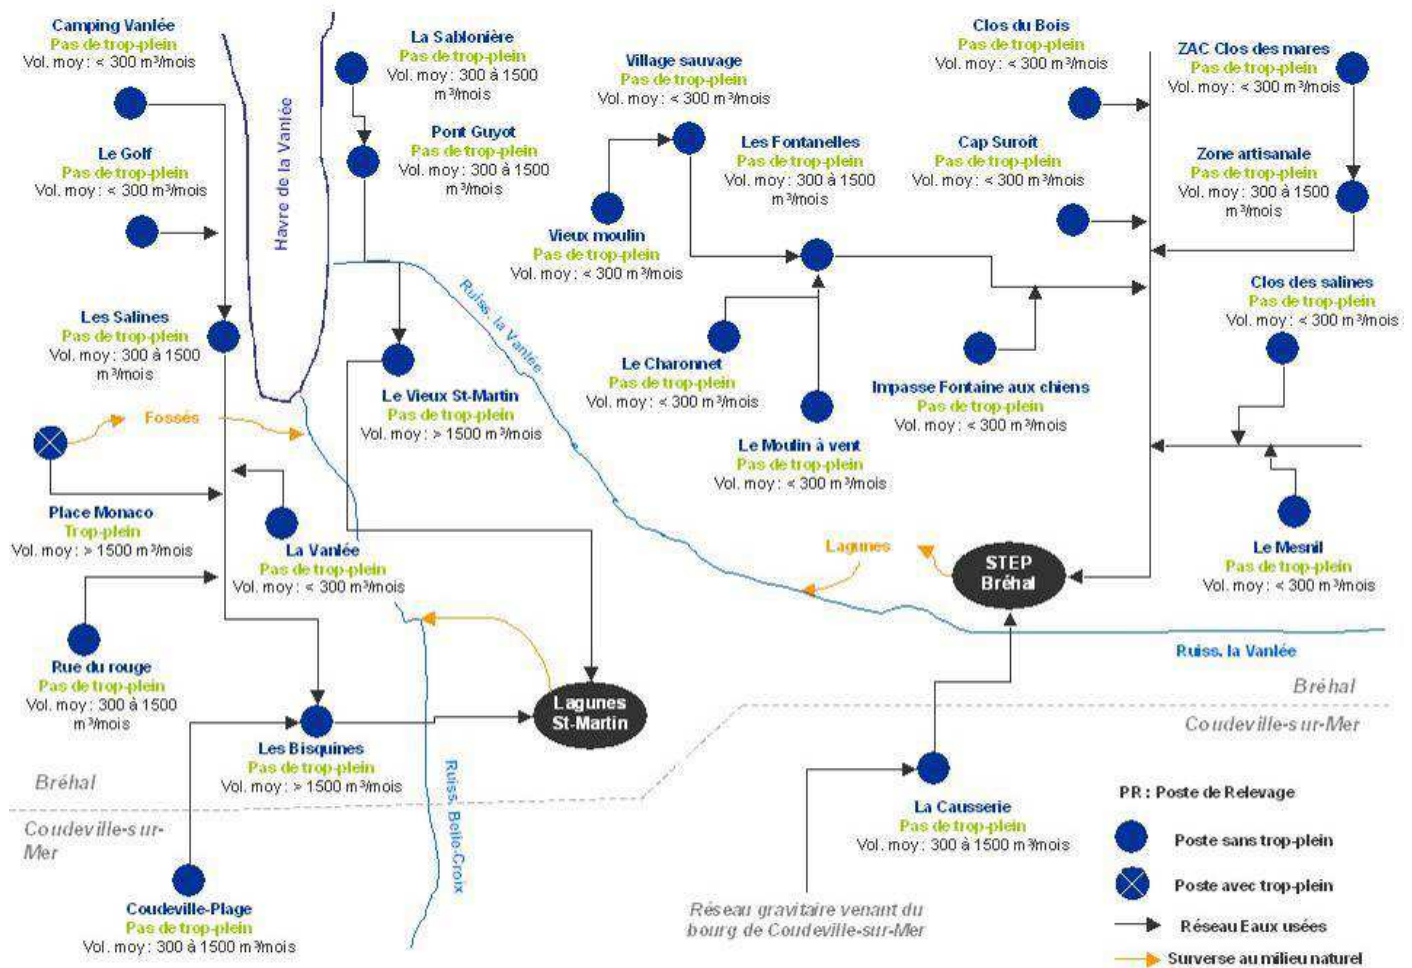
Figure 67 : Schéma conceptuel des réseaux d'assainissement sur le territoire de la commune de Bréhal

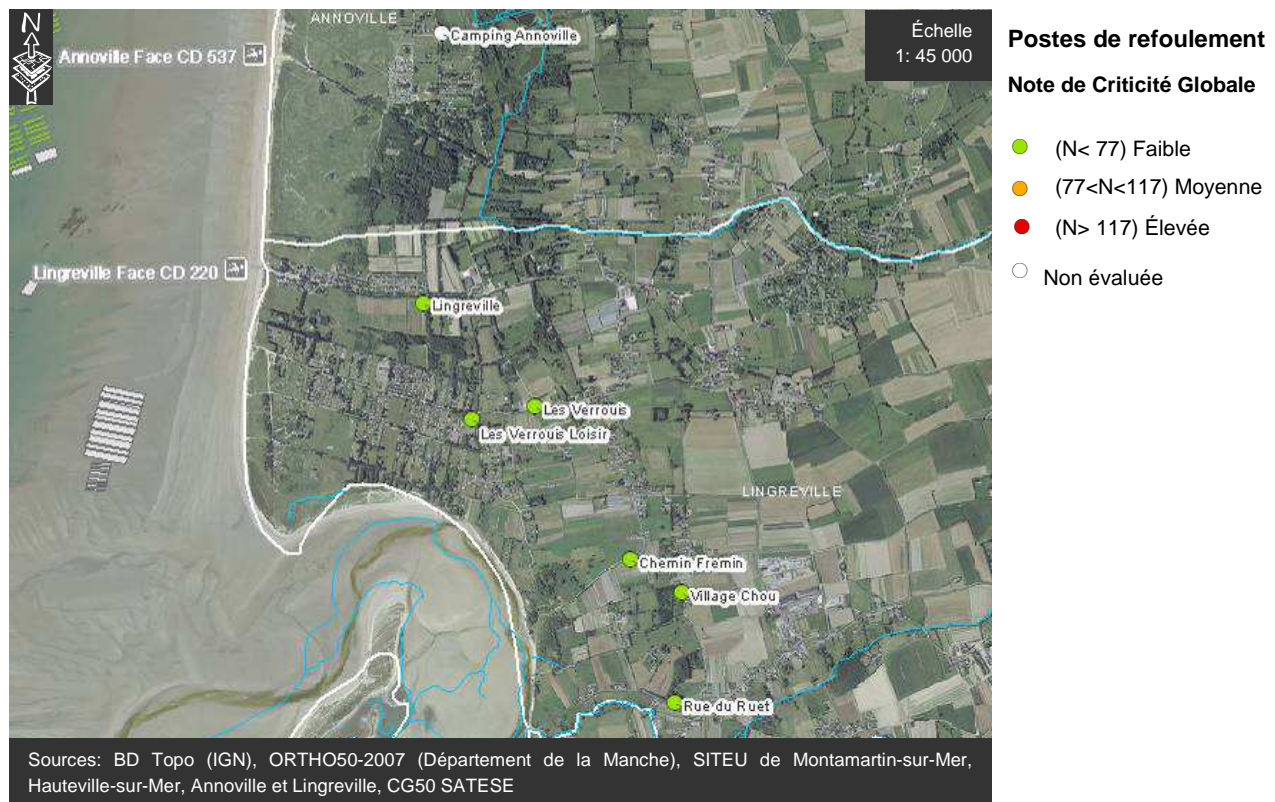
**Figure 73** : Criticité globale des postes de refoulement sur le secteur d'Annoville et Lingreville
