# PROFIL DE VULNÉRABILITÉ

## Rapport technique

### ZONE DE PRODUCTION

### (50-18) – BRICQUEVILLE-SUR-MER

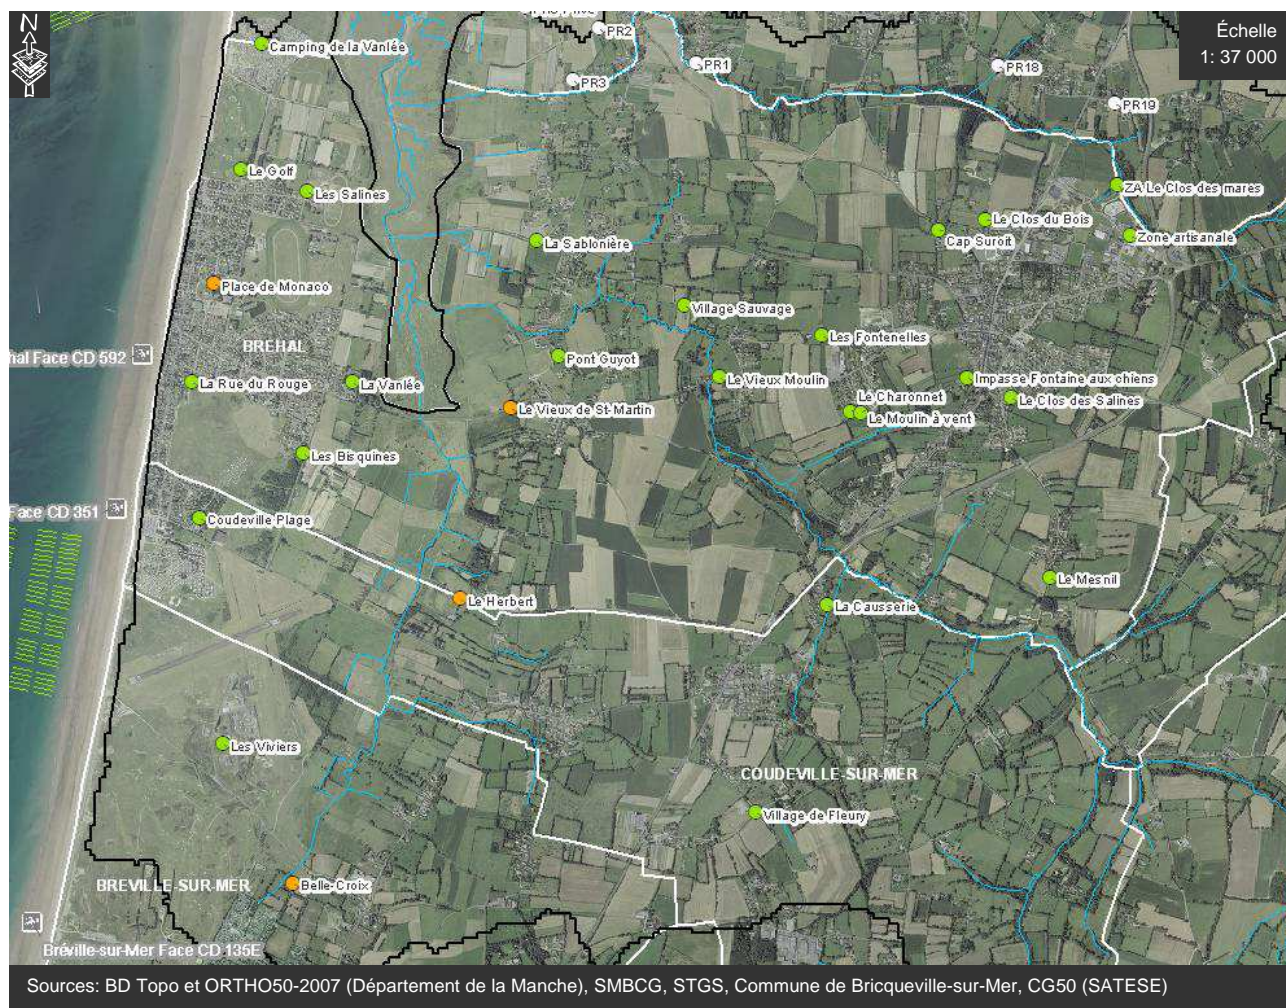
**Figure 74** : Criticité globale des postes de refoulement sur le secteur de Bréhal, Saint-Martin-de-Bréhal, Coudeville-sur-Mer et Bréville-sur-Mer

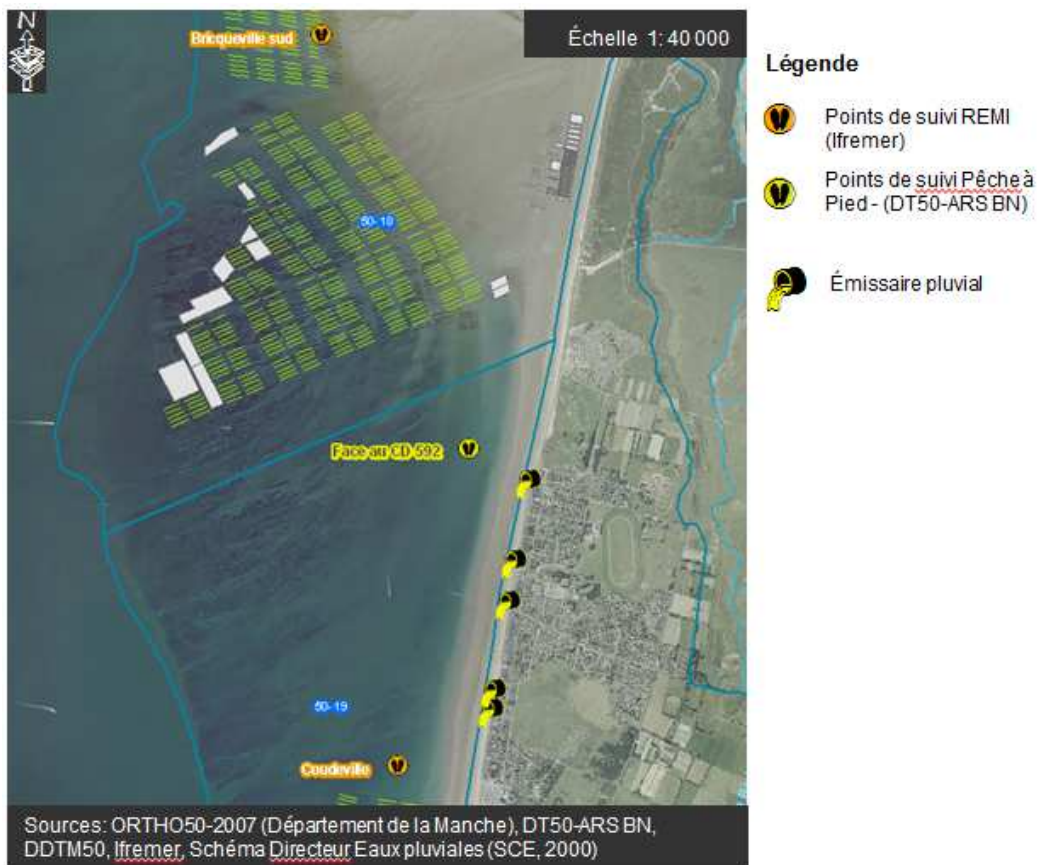
Figure 76 : Émissaires pluviaux identifiés sur le littoral de Saint-Martin-de-Bréhal (d'après Schéma directeur d'assainissement réalisé en 2000).

- d'après son schéma directeur d'assainissement des eaux pluviales réalisé en 2000, la commune de Bréhal (Saint-Martin-de-Bréhal) évacuerait une partie de ces eaux pluviales (tronçons côtiers) sur l'estran via 5 émissaires (Figure 76). Les exutoires sont enterrés sous les enrochements de la digue et sont donc invisibles et inaccessibles (SCE, 2000). Compte-tenu de leur distance avec la zone de production (à près de 1 km des bouchots les plus sud), ces émissaires peuvent constituer une source potentielle de pollution. Toutefois ne disposant d'aucune analyse bactériologique à leur exutoire, il reste difficile de tirer toute conclusion quant à leur potentiel impact.

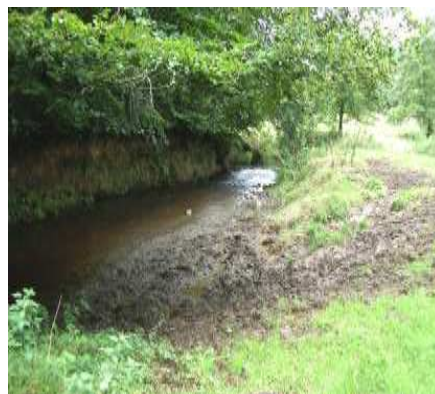
**Figure 80 :** Illustration du piétinement des berges et de l'accès libre au cours d'eau sur le bassin de la Souilles (ALIZE, 2005)

L'intensité de piétinement des berges de la Souilles et de ses affluents est globalement faible même si le linéaire de berge accessible au bétail est important. D'après le diagnostic mené en 2005, la plupart des zones d'abreuvement identifiées ne sont pas aménagées et laissent aux bovins un libre accès au cours d'eau, comme l'illustre la Figure 80 (ALIZE, 2005).

Depuis le Syndicat Mixte de la Souilles a engagé de nombreux travaux d'aménagement sur les berges de la Souilles et ses affluents. À la fin de la première tranche de travaux qui s'est déroulée entre 2011 et 2012, près de 7,4 km de clôture ont été posés, plusieurs abreuvoirs aménagés et 16 pompes de prairies ont été installées (Tableau 56).

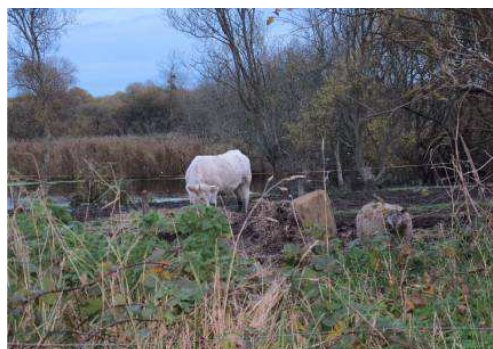
**Figure 81** : Bovins pâturant près des berges du Canal du Passevin

Le Canal du Passevin et ses berges n'ont pas fait l'objet d'un diagnostic rivière tel que ceux réalisés sur les bassins versant de la Sienne et de la Souilles. Toutefois, la visite de terrain réalisée par la DDTM50 dans le cadre d'une expertise judiciaire menée sur le secteur conchylicole d'Hauteville-sur-Mer, a permis de mettre en évidence l'existence de parcelles piétinées en bordure du Canal (

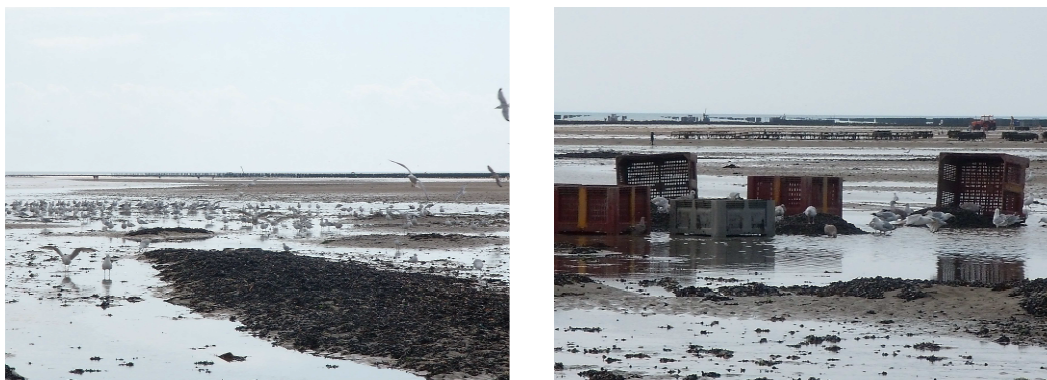
**Figure 90** : Zone de dépôt de la Pointe d'Agon en août 2011 (CRC, 2011)

Ces banquettes de moules vivantes (Figure 90) constituent une source nutritive pour de nombreux goélands argentés. Le SMEL indiquait dans une de ses études que la présence de parfois plusieurs milliers d'oiseaux était observée et pouvait entraîner des quantités importantes de fientes sur ces zones de dépôts et ainsi constituer une source potentielle de contamination en *Escherichia coli* (SMEL, 2008). D'après les valeurs caractéristiques proposées par J.DUCHEMIN de l'Agence de l'Eau Seine-Normandie, un goéland argenté peut représenter un flux de  $2.10^8$  à  $1.10^9$  E.coli/jour soit 0,1 à 0,5 Equivalent-Habitant (EH) ; pour une population de 1000 goélands cela correspondrait à un rejet direct d'eaux usées brutes de 100 à 500 EH.

Bien qu'il soit difficile de conclure avec certitude quant à l'impact direct de ces dépôts sur la qualité des eaux de baignade du secteur, il est intéressant de remarquer que les premières dérives de qualité observées sur la plage de la Pointe d'Agon coïncident avec l'implantation des premières zones de dépôts autorisées sur le secteur en 2003-2004. Compte-tenu de sa distance avec la zone de dépôt et les résiduels de courants orientés vers le nord (cf. Figure 24), la zone de production conchylicole de Bricqueville (50-18) devrait quant à elle être vraisemblablement épargnée par cette source potentielle de pollution.

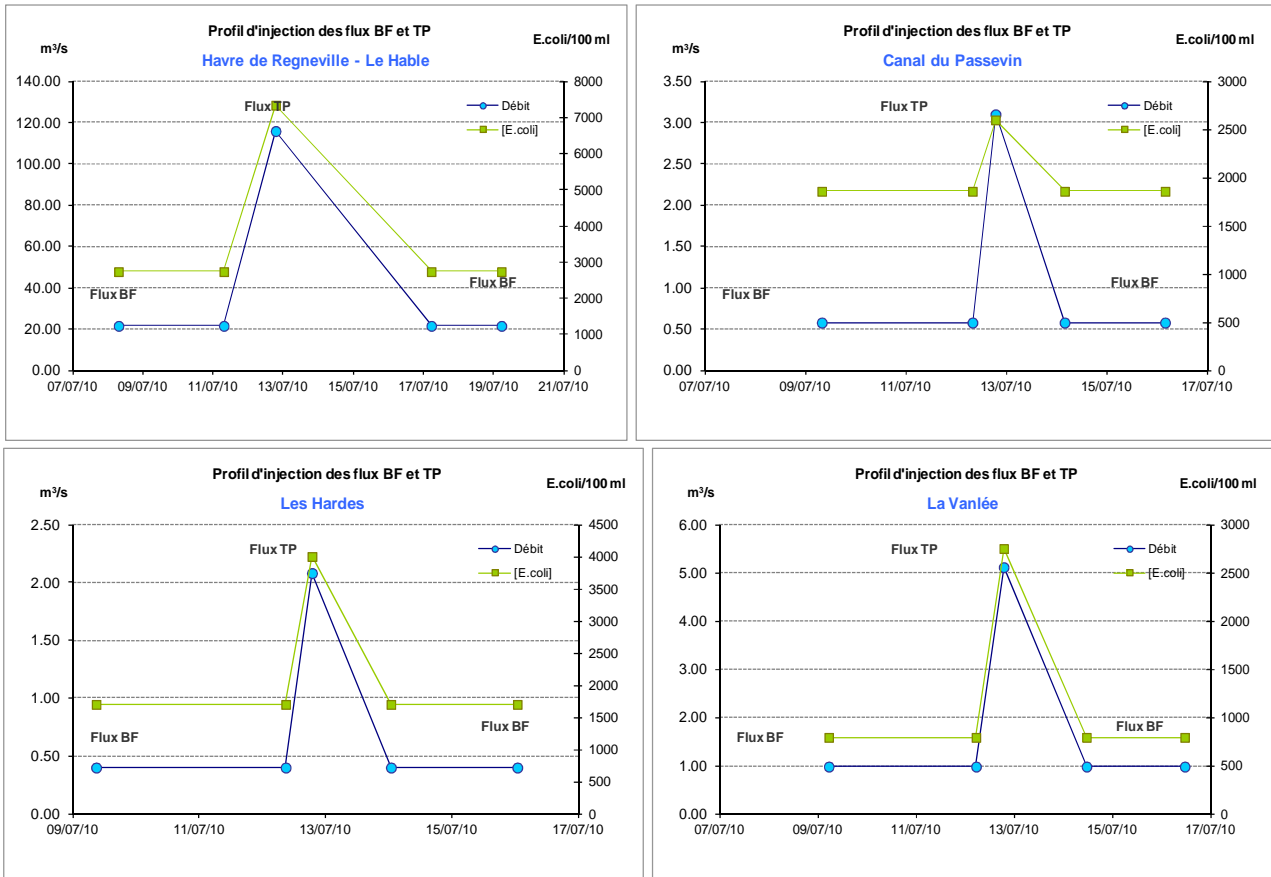
**Figure 93 : Profil d'injection des flux Bruit de Fond et Temps de Pluie**

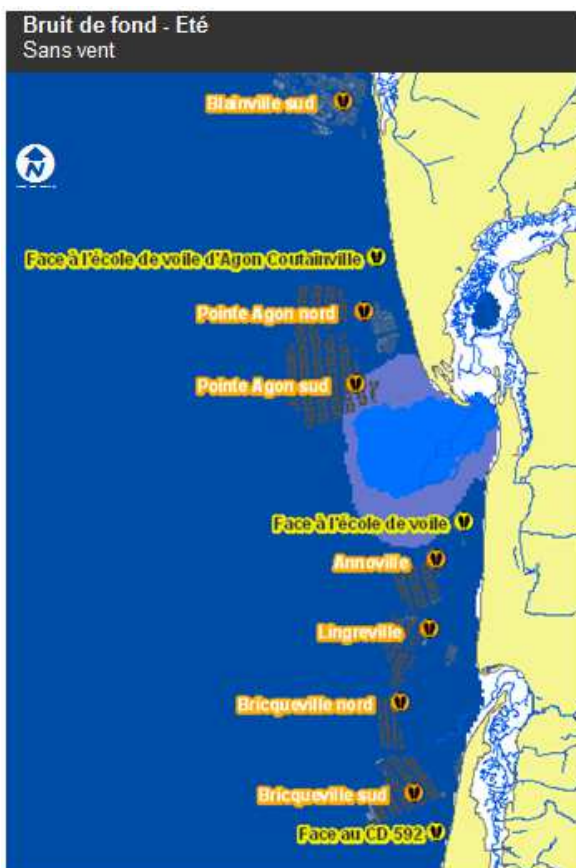
Quelles que soient les conditions de vent, les flux “bruit de fond et temps de pluie” issus du havre de la Vanlée, flux combinés des cours d’eau de la Vanlée et des Hardes, se dispersent selon un panache orienté est-ouest qui influence directement les bouchots du secteur nord de Bricqueville-sur-Mer. Les masses d’eau passant au-dessus des parcs peuvent ainsi ponctuellement observer, suite à un temps de pluie estival, des concentrations en *Escherichia coli* comprises entre 750 et 2000 E.coli/100ml d’eau de mer sur le point de suivi de Bricqueville nord. Il faut toutefois garder à l’esprit que ces niveaux de concentration sont des maxima observés dans les masses d’eau passant rapidement sur les bouchots (Figure 95). Situés plus au sud, les points de Bricqueville sud et Bréhal sont moins influencés par le panache ; on y observé respectivement des concentrations simulées inférieures à 250 E.coli/100ml et à 100 E.coli/100ml.

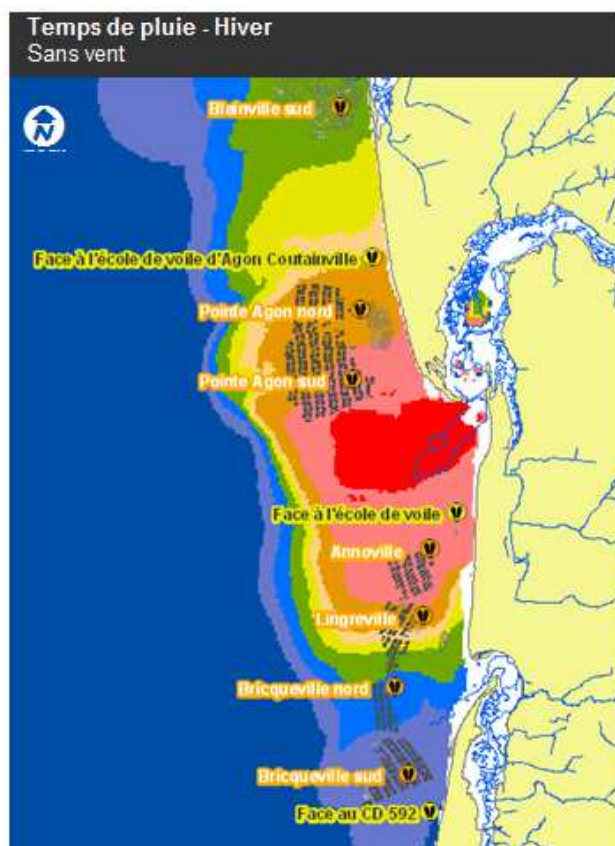
Quelles que soient les conditions de vent, les flux hivernaux bruit de fond simulés à la sortie du havre de la Vanlée n'induisent aucun impact majeur sur la zone conchylicole de Bricqueville-sur-Mer et le gisement naturel de palourdes de Bréhal. Les niveaux de contamination simulés sur les deux points de suivi REMI ne dépassent pas les 250 E.coli /100ml d'eau de mer.
