# PROFIL DE VULNÉRABILITÉ

*Rapport technique*

## ZONE DE PRODUCTION

(50-19) – COUDEVILLE-SUR-MER

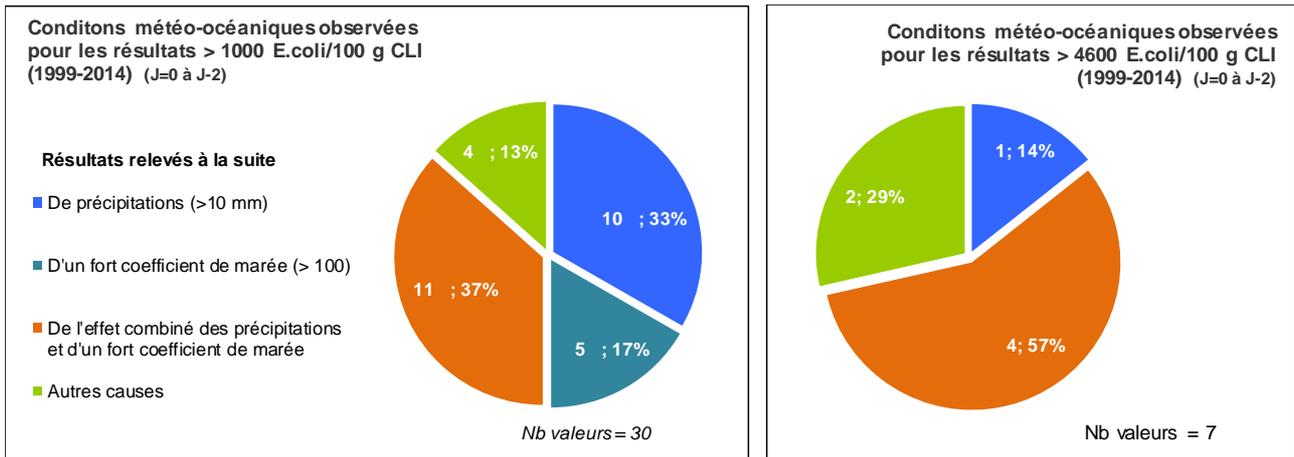
**Figure 5 :** Influence des conditions météo-océaniques sur la qualité des moules du point REMI Coudeville  
Analyses sur les données REMI de 1999 à 2014

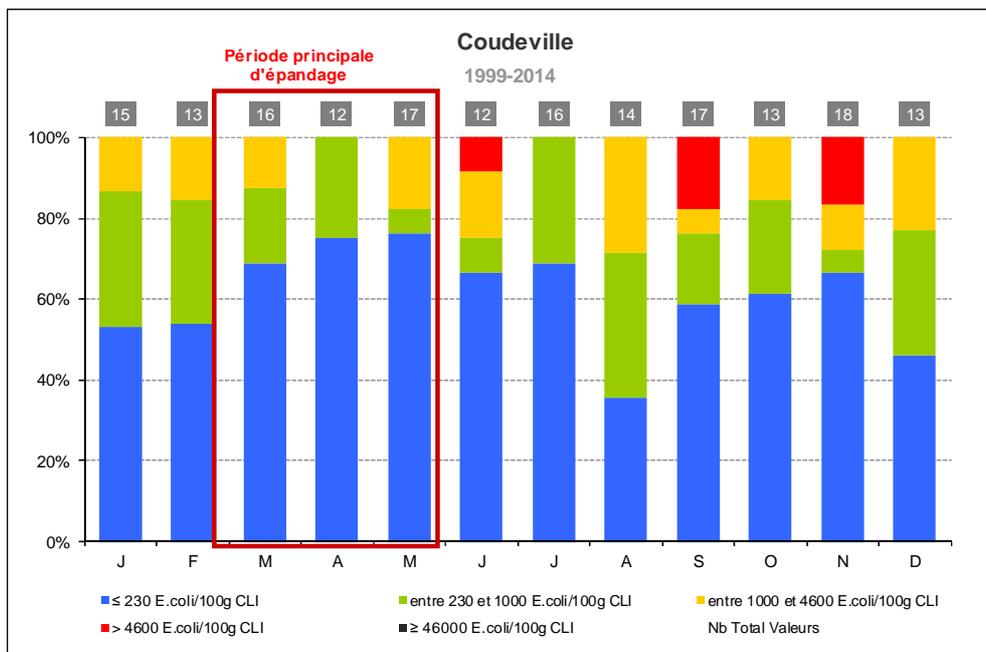
**Figure 6 :** Distribution saisonnière des concentrations en E.coli sur le point REMI de Coudeville sur la période 1999-2014

L'analyse saisonnière des résultats observés sur le point de Coudeville indique un nombre de contaminations (valeurs supérieures > à 4600 E.coli/100g de CLI) généralement plus élevé durant les mois de juin, septembre et novembre (Figure 6).

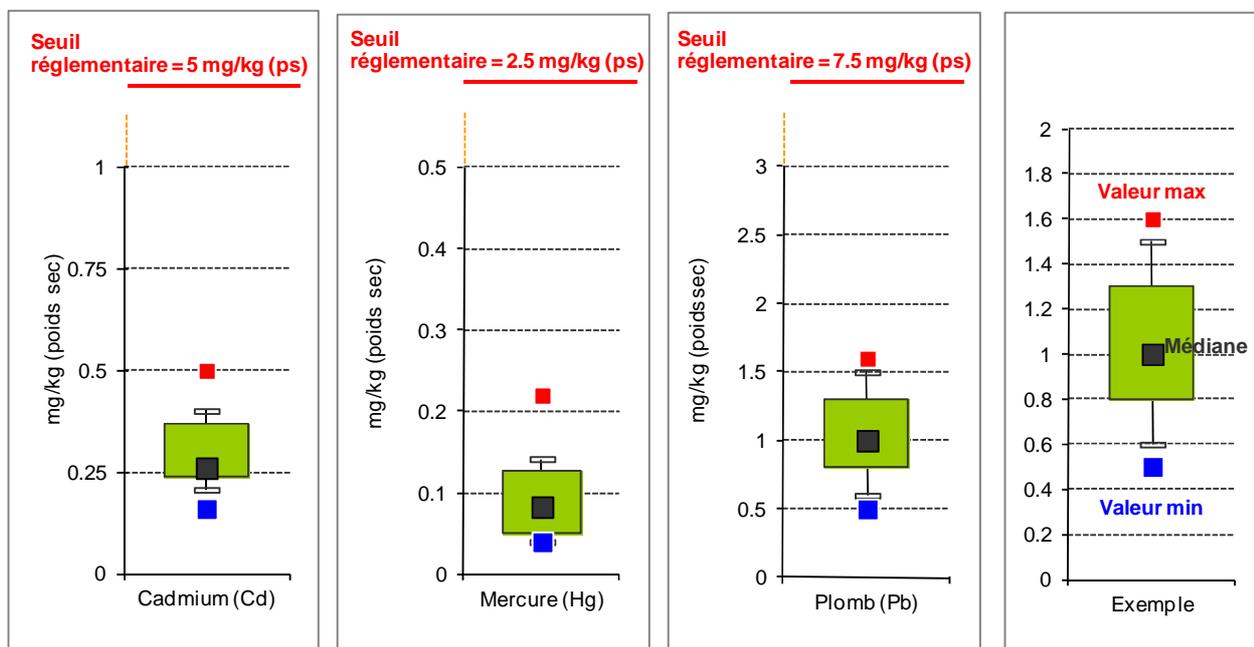
**Figure 8** : Distribution des données (Boîtes à moustaches) acquises sur la période 1999-2011 sur le point Bréville  
Données issues du réseau ROCCH de l'Ifremer

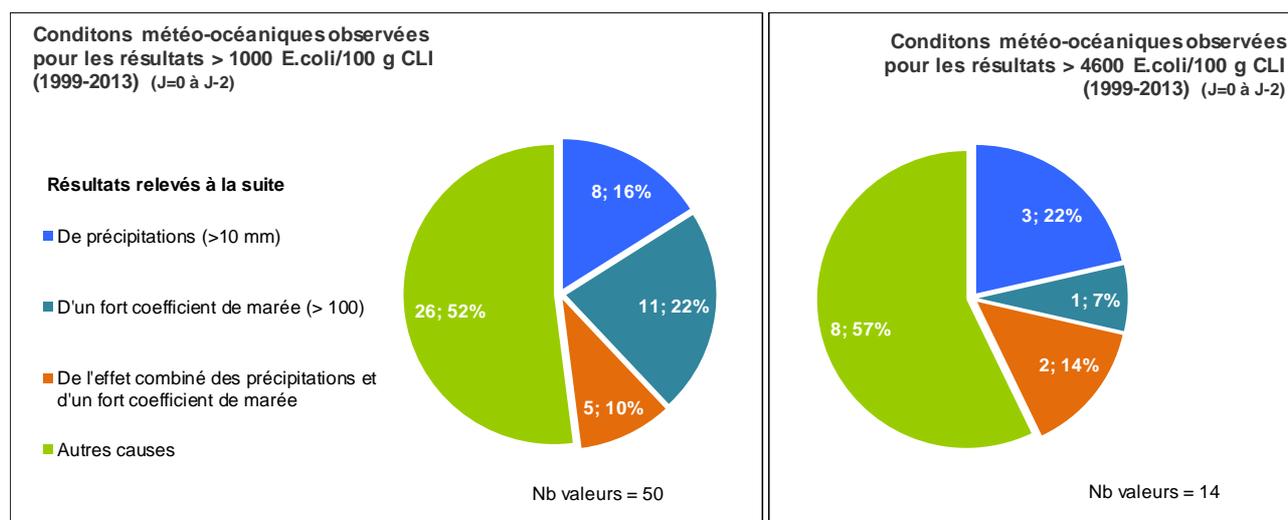
**Figure 11 :** Influence des conditions météo-océaniques sur la qualité des palourdes du point ARS de Bréhal Analyses sur les données ARS/CG50 de 1999 à 2013

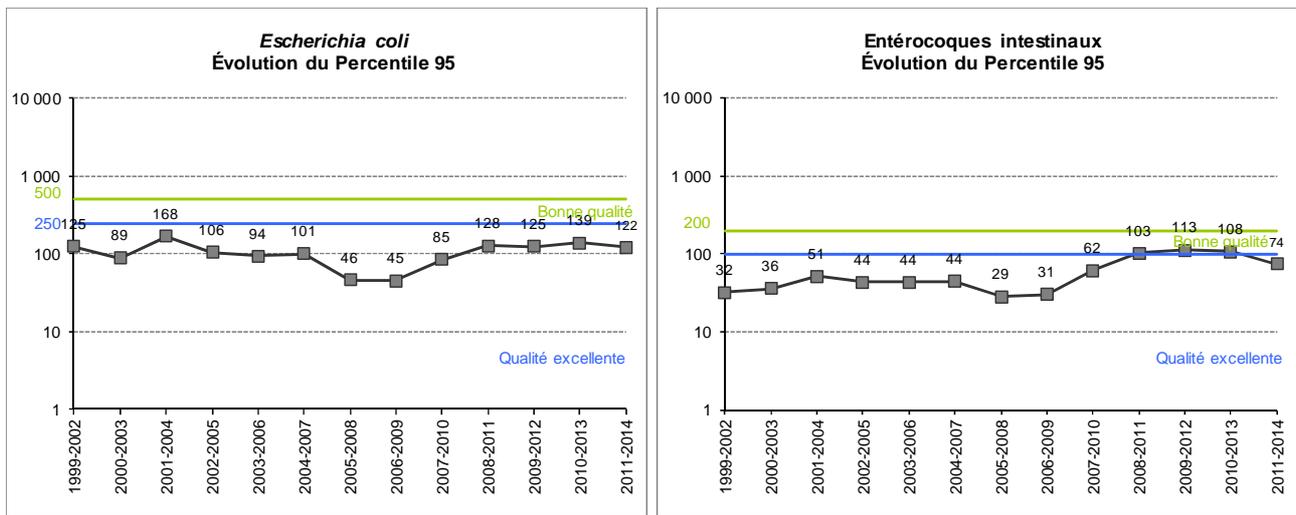
**Figure 14** : Évolution du percentile 95 pour *E.coli* et les Entérocoques intestinaux  
Plage de Coudeville Face à la RD 351

Telle que le souligne l'évolution du percentile 95, le paramètre E.coli est quant à lui resté relativement stable depuis 1999 (Figure 14).

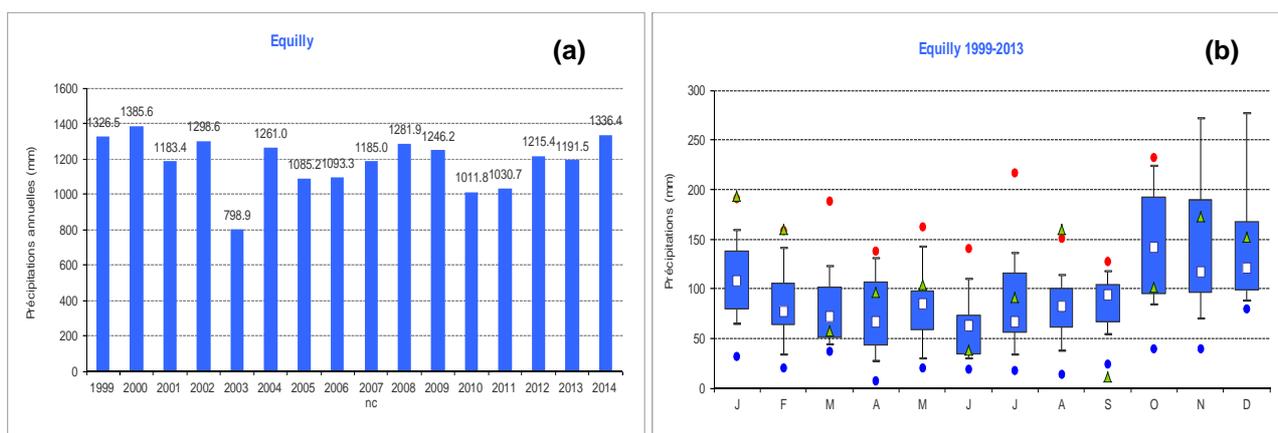
Figure 18 : (a) Évolution annuelle des précipitations (nc : année non complète) – (b) Distribution des précipitations mensuelles sur la station d'Équilly entre 1999 et 2013 (Données Météo France)

Le département de la Manche se situe dans un régime océanique tempéré. Les précipitations annuelles enregistrées sur la station d'Équilly varient entre 799 mm (en 2003) et 1385 mm (en 2000) sur la période 1999-2014 (Figure 18a). Les mois d'octobre, novembre et décembre sont généralement les plus pluvieux (Figure 18b).

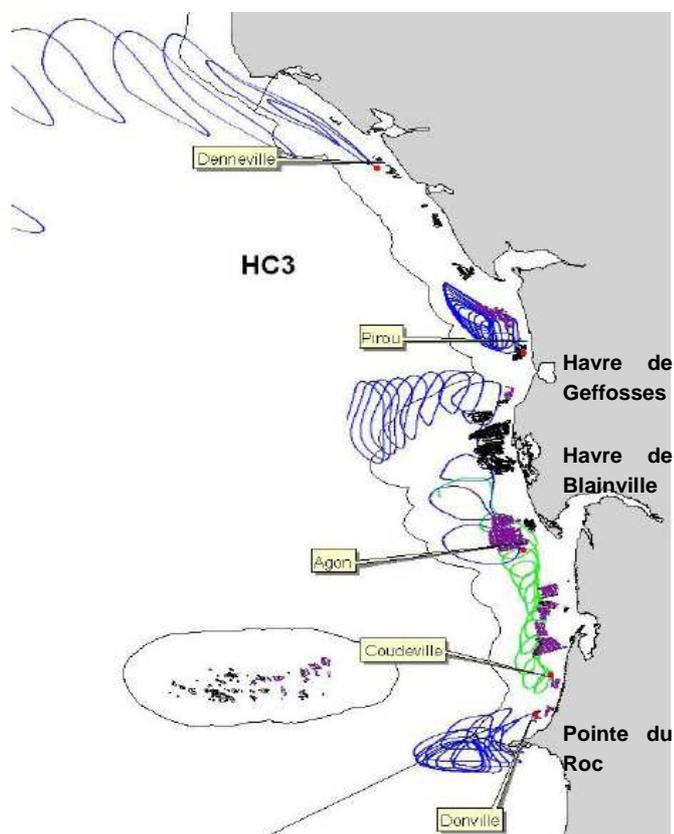
**Figure 19** : Simulations hydrodynamiques issues du modèle Mars – trajectoires de particules (Atlas IFREMER, 2007)

Il existe une frontière hydrologique au niveau de la pointe du Roc qui engendre une rupture des courants de marée entre la masse d'eau HC02 (Baie du Mont St Michel) et la masse d'eau HC03 (Côte Ouest du Cotentin). En effet, d'après la simulation hydrodynamique (Figure 19), les particules lâchées à pleine mer au niveau du point de Donville présentent une trajectoire qui oscille de part et d'autre de la pointe du Roc.

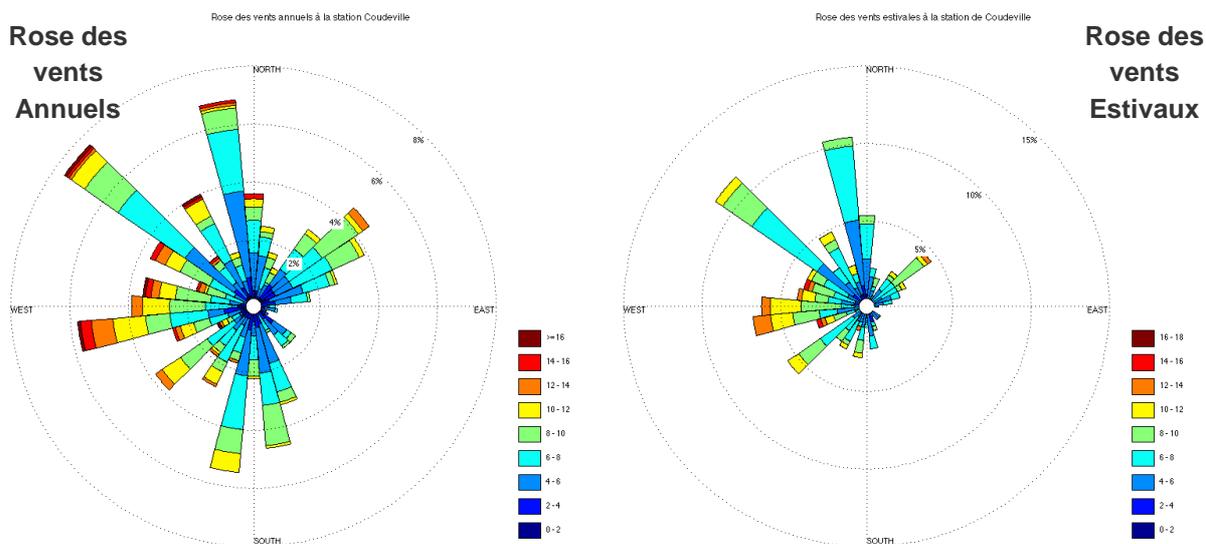
**Figure 20** : Rose des vents annuels et estivaux sur Coutances entre 2003 et 2009 (IFREMER, Météo France)

D'après les relevés de Météo France sur la station de Coudeville (2008-2011), la Côte Ouest du Cotentin observe un régime de vents dominants de secteur ouest à sud-ouest sur l'ensemble de l'année comme en saison estivale (Figure 20).

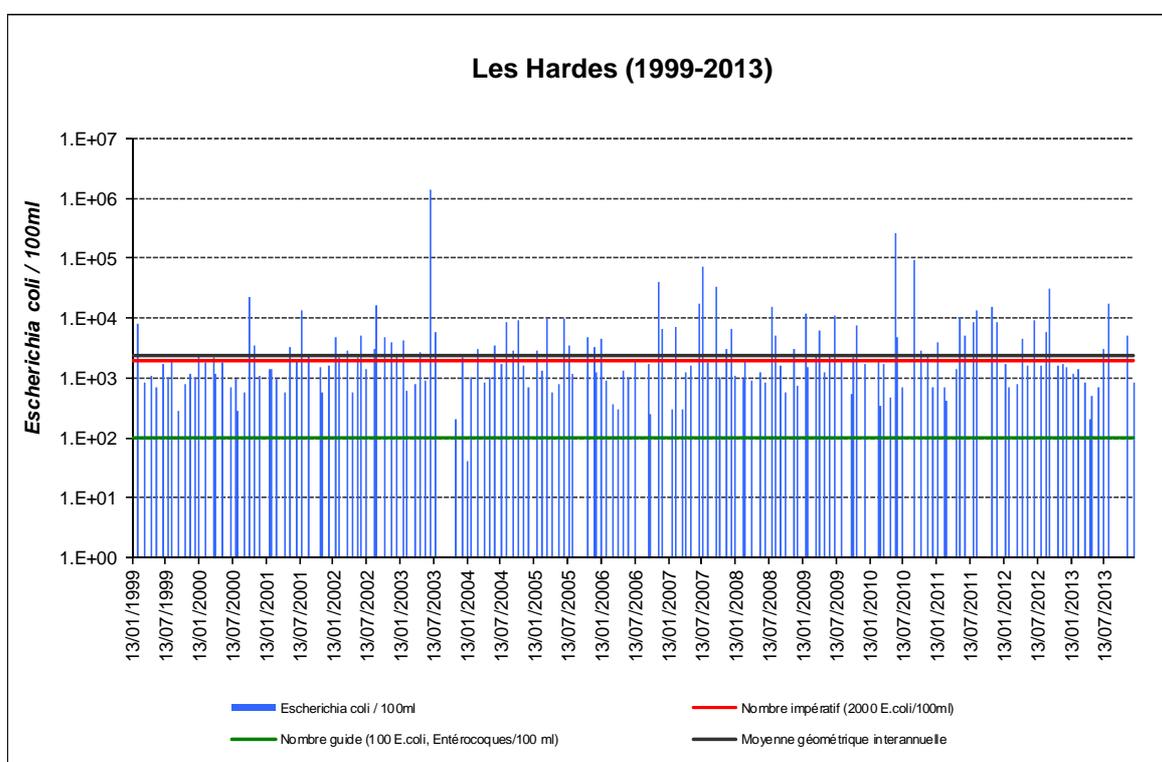
**Figure 27** : Évolution des concentrations en E.coli mesurées à l'exutoire des Hardes entre 1999-2013  
*Les nombres guide et impératif font référence aux seuils de qualité pour la baignade (Directive 76/160/CEE)*

Toutefois, malgré ces efforts, le suivi qualitatif du ruisseau des hardes traduit la persistance de rejets illicites. La dégradation de la qualité des écoulements enregistrée notamment à l'occasion d'évènements pluvieux illustre l'impact des pollutions diffuses du bassin versant (Tableau 12). On notera que la dérive de qualité très exceptionnelle du 26 juin 2003 a été enregistrée à la suite de phénomènes orageux.

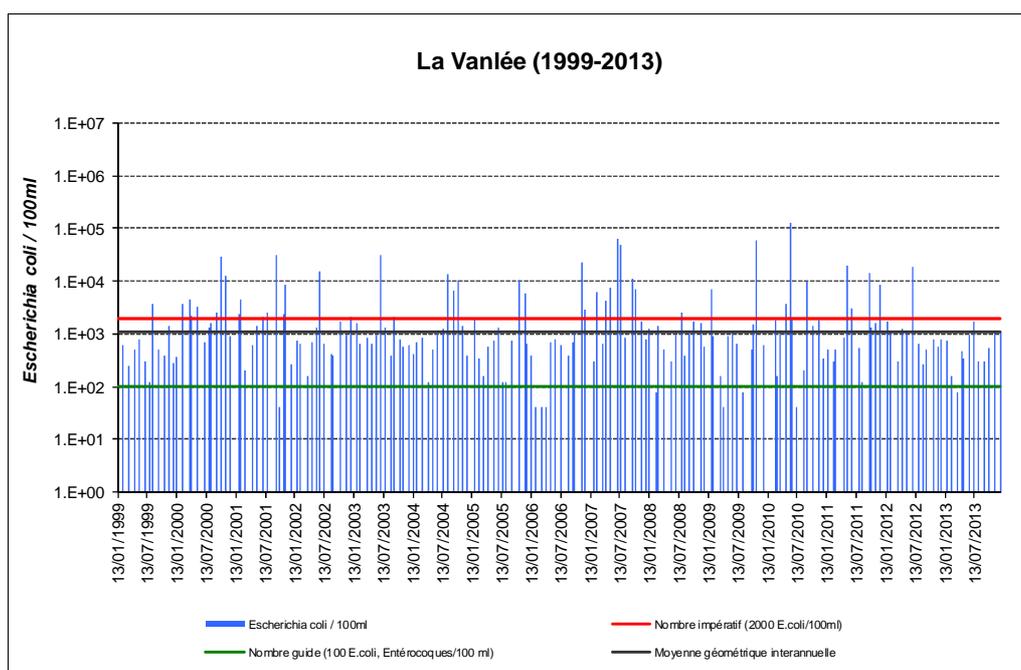
**Figure 28 : Évolution des concentrations en E.coli mesurées au niveau de la route submersible entre 1999-2013**  
Les nombres guide et impératif font référence aux seuils de qualité pour la baignade (Directive 76/160/CEE)

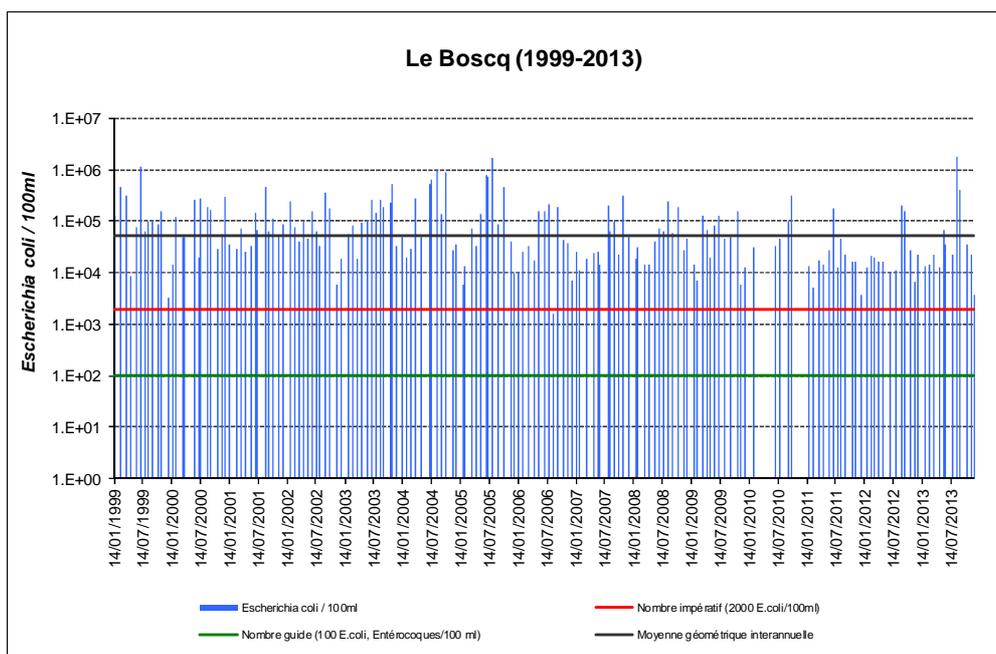
**Figure 35 :** Évolution des concentrations en E.coli mesurées à l'exutoire du Boscq entre 1999-2013  
 Les nombres guide et impératif font référence aux seuils de qualité pour la baignade (Directive 76/160/CEE)

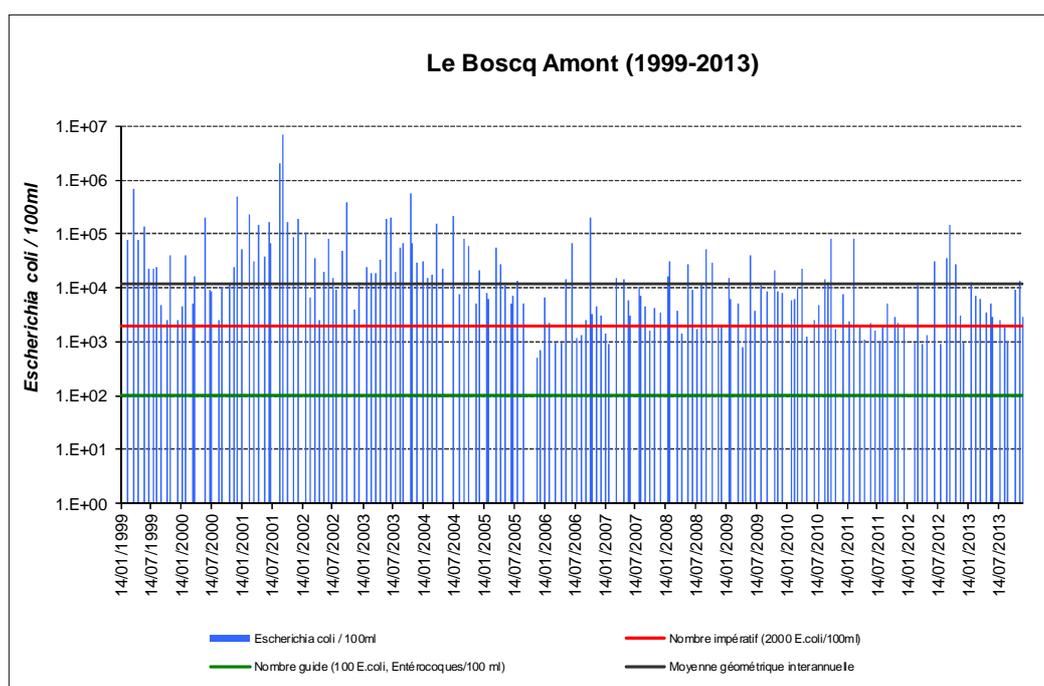
Figure 39 : Évolution des concentrations en E.coli mesurées sur le Boscq amont entre 1999-2013  
 Les nombres guide et impératif font référence aux seuils de qualité pour la baignade (Directive 76/160/CEE)

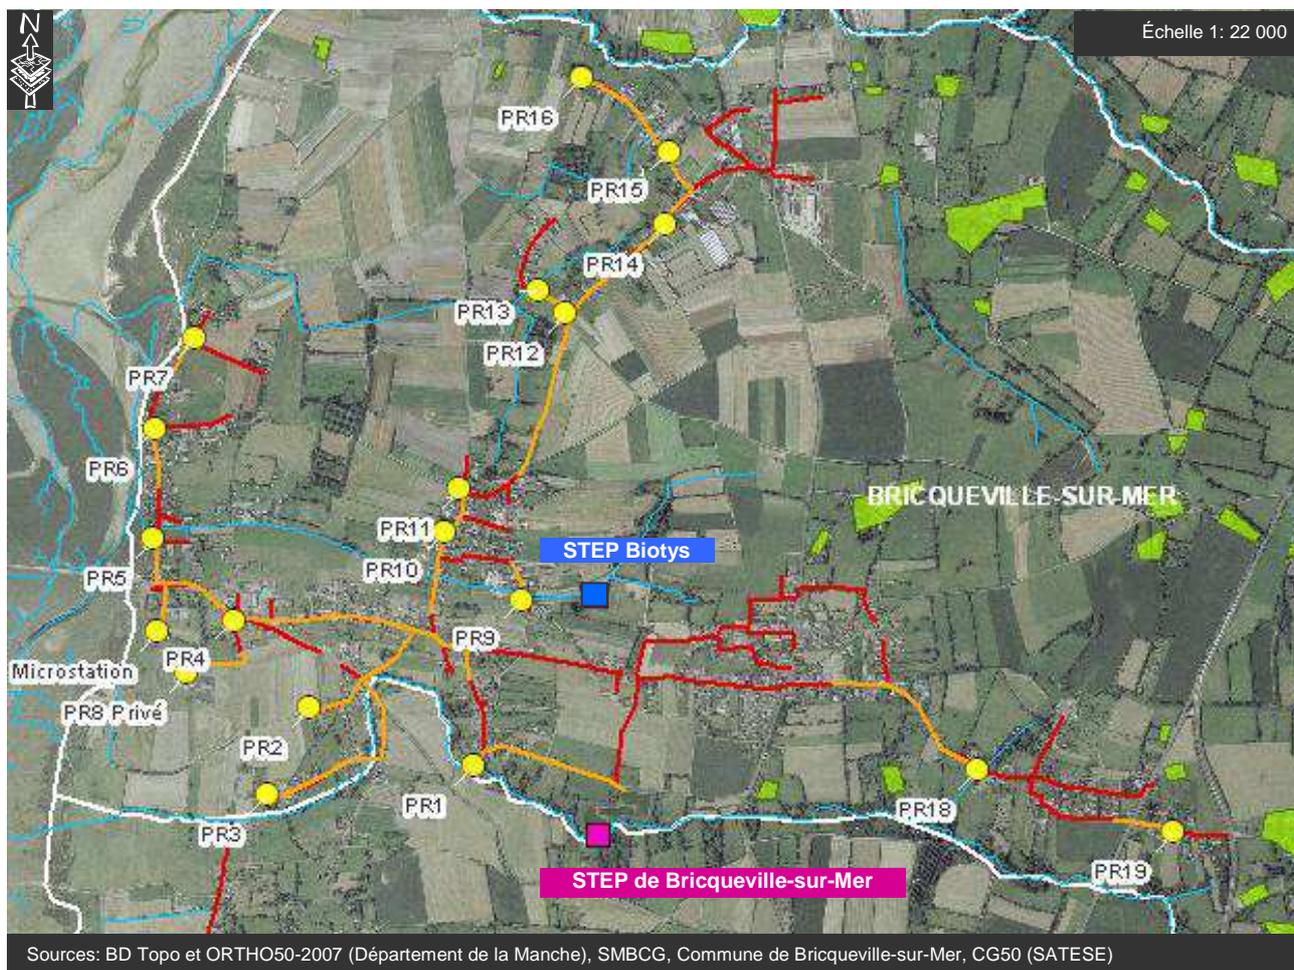
**Figure 41** : Localisation des réseaux d'assainissement collectif et zones d'assainissement non collectif sur la commune de Bricqueville-sur-Mer (SMBCG – SAFEGE, 2012)

Mise en service en 1993, la station Biotys qui assurait le traitement des eaux usées du bourg a connu de nombreux dysfonctionnements (ex : défaut de pompe de relevage en tête d'installation). Au fil du temps, l'état général de cette station s'est dégradé : les normes fixées par l'arrêté de rejet n'étaient plus respectées, les abattements bactériologiques étaient relativement moyens en particulier durant la saison estivale (SA2E, 2010 et cf. Tableau 17). De ce fait, la collectivité a fait le choix, début 2011, de supprimer cette installation et de transférer les effluents produits sur le bourg (environ 200 EH – SA2E, 2010) vers le lagunage naturel situé plus au sud (Figure 41).

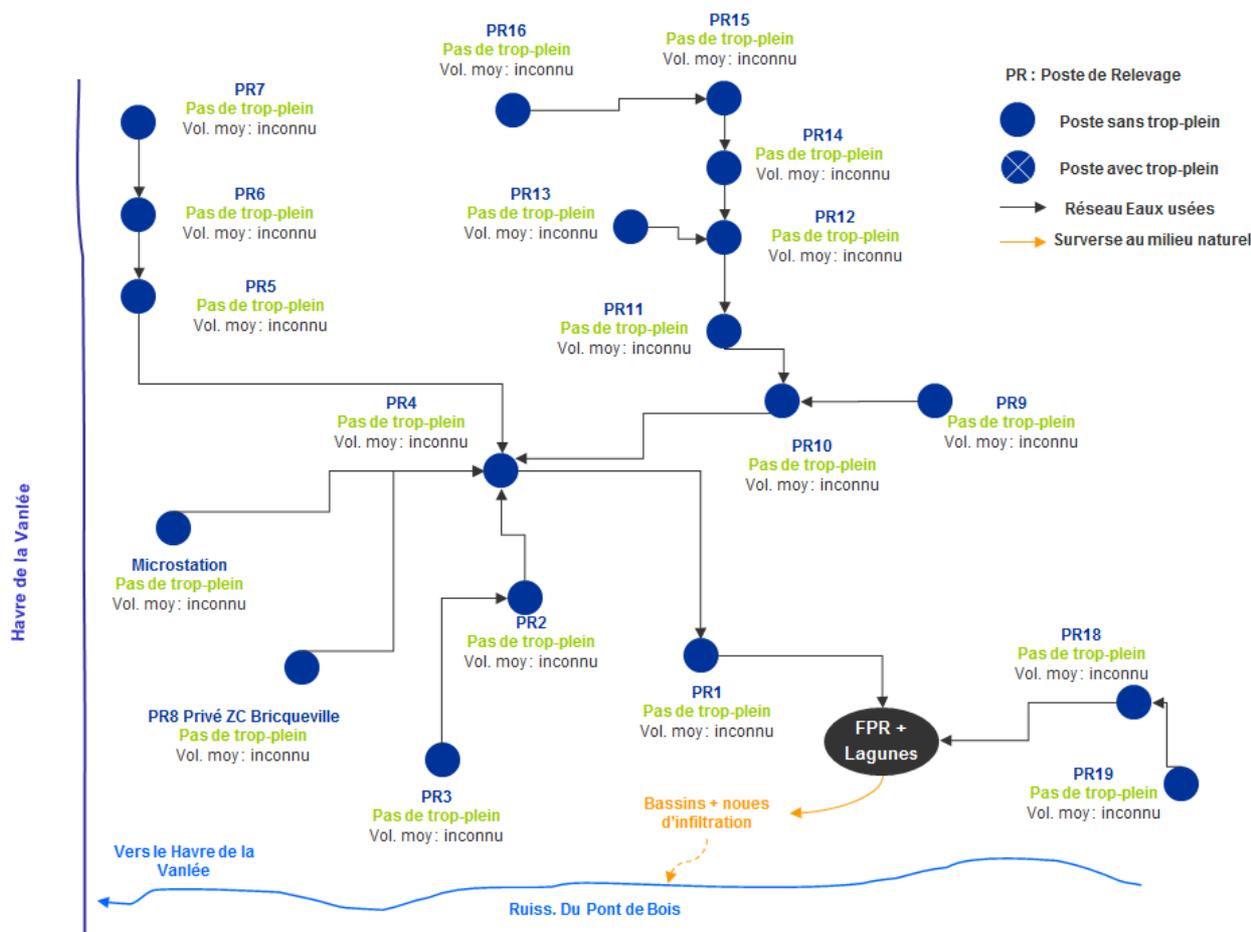
Figure 42 : Schéma conceptuel des réseaux d'assainissement sur le territoire de la commune de Bricqueville-sur-Mer

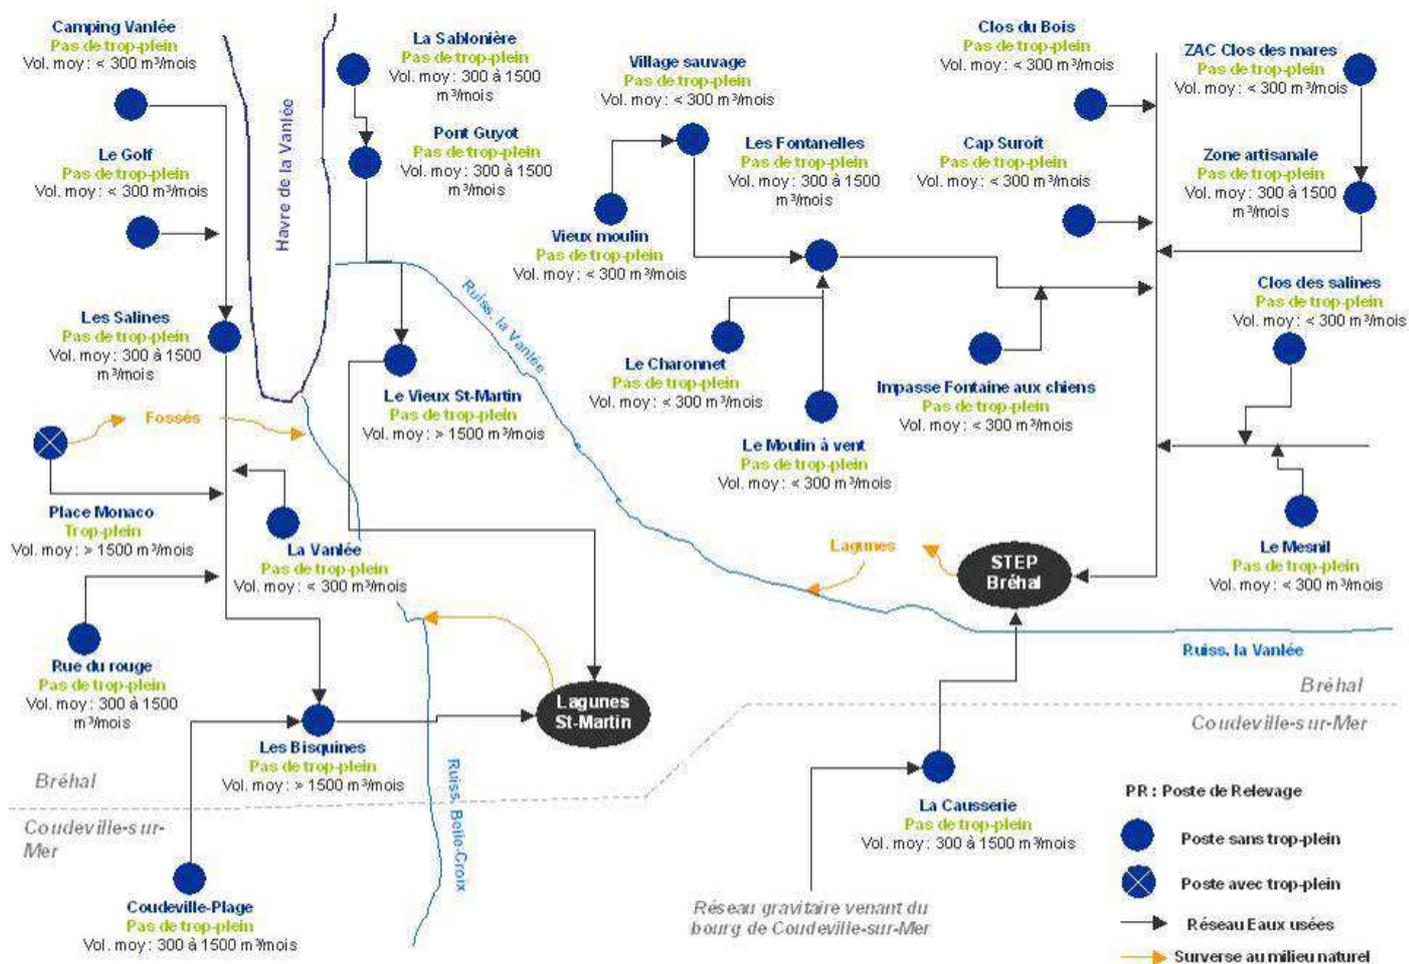
Figure 44 : Schéma conceptuel des réseaux d'assainissement sur le territoire de la commune de Bréhal

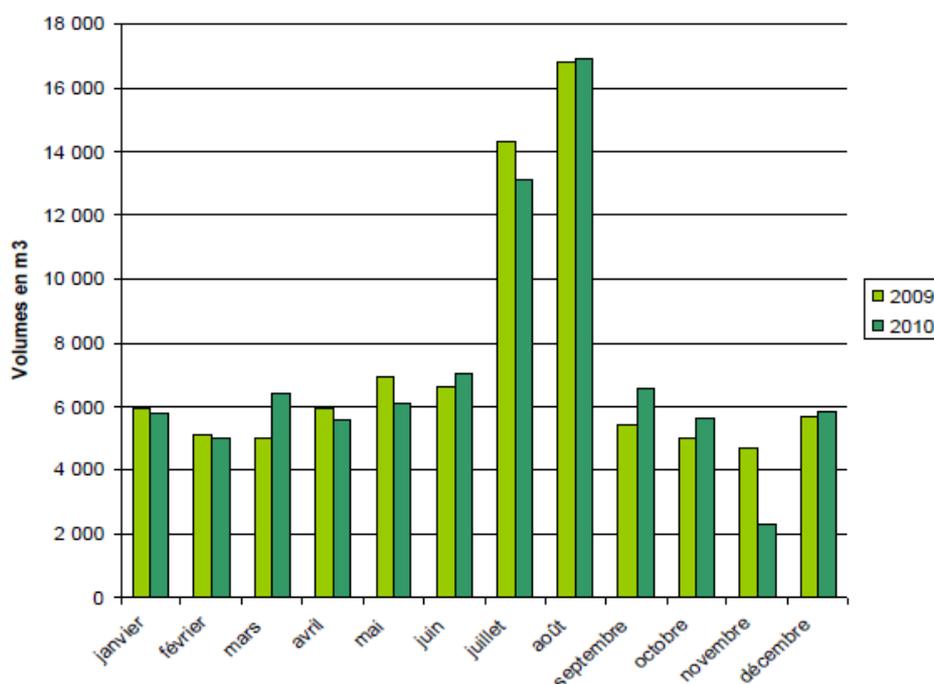
**Figure 45** : Évolution des volumes d'eaux usées traitées par la station de Saint-Martin-de-Bréhal en 2009 et 2010  
Graphique extrait du rapport technique STGS fourni à la commune (STGS, 2010).

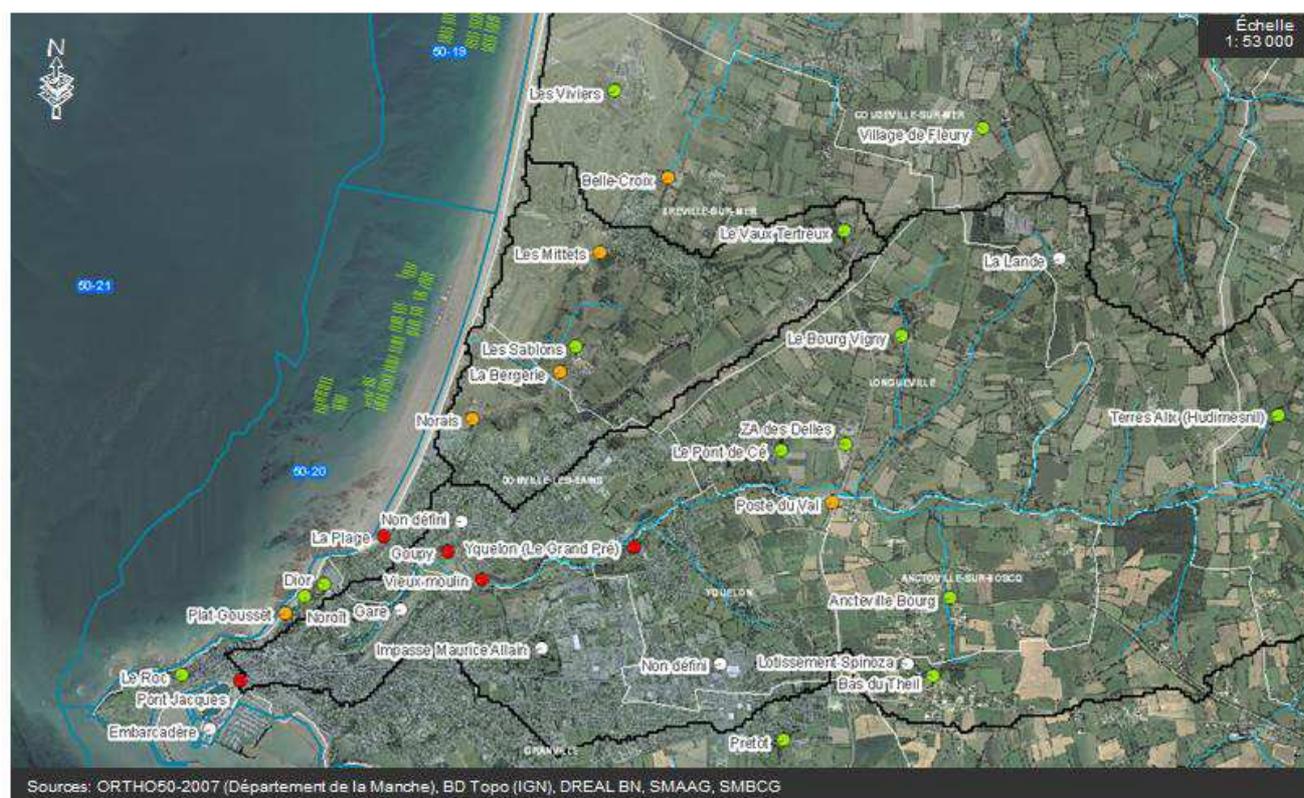
Figure 51 : Criticité globale des postes de refoulement sur les bassins versants du Boscq et du ruisseau de Bréville en 2012 (attention poste de la Plage a depuis été supprimé)

Bien qu'étant équipés de système de télésurveillance, les postes du Pont Jacques, d'Yquelon, du Vieux moulin, du Goupy et de la Plage observaient du fait de la présence de trop-plein, de leurs défauts d'équipement (problèmes de pompes, défauts électriques, etc.) et de leur sensibilités aux eaux parasites et au risque d'inondation, les criticités les plus fortes. On notera néanmoins la présence de bache de sécurisation (de stockage) pour les postes du Pont Jacques (400 m<sup>3</sup>) et du Goupy (350 m<sup>3</sup>) qui devrait limiter les risques de débordements.

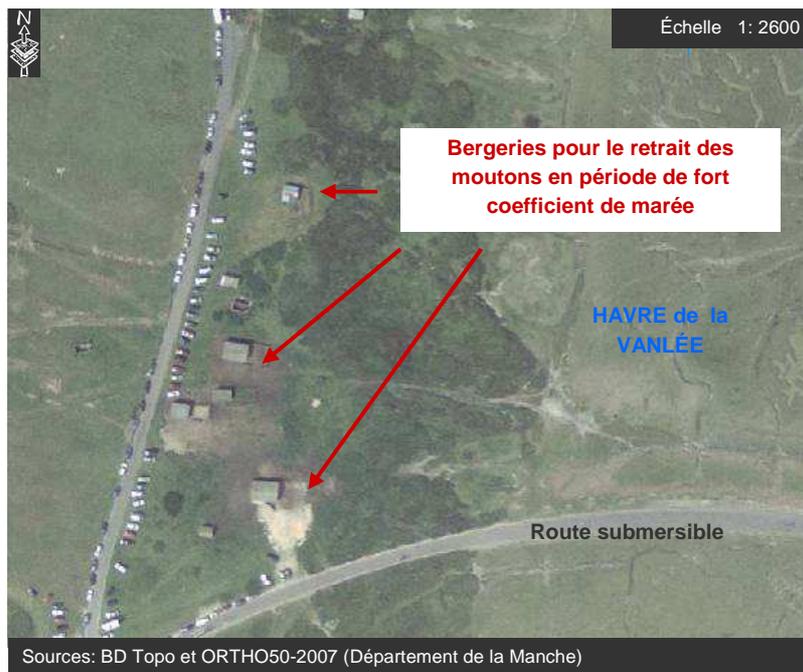
**Figure 56** : Localisation de bergeries sur les bordures du havre de la Vanlée

On retiendra enfin l'existence en bordure du havre de la Vanlée de quelques bergeries destinées à accueillir les moutons de prés salés en période de fort coefficient de marée. Les pourtours de ces bâtiments sont généralement intensivement piétinés et jonchés de déjections ovines qui peuvent constituer une source de pollution microbiologique en cas de lessivage vers le havre.

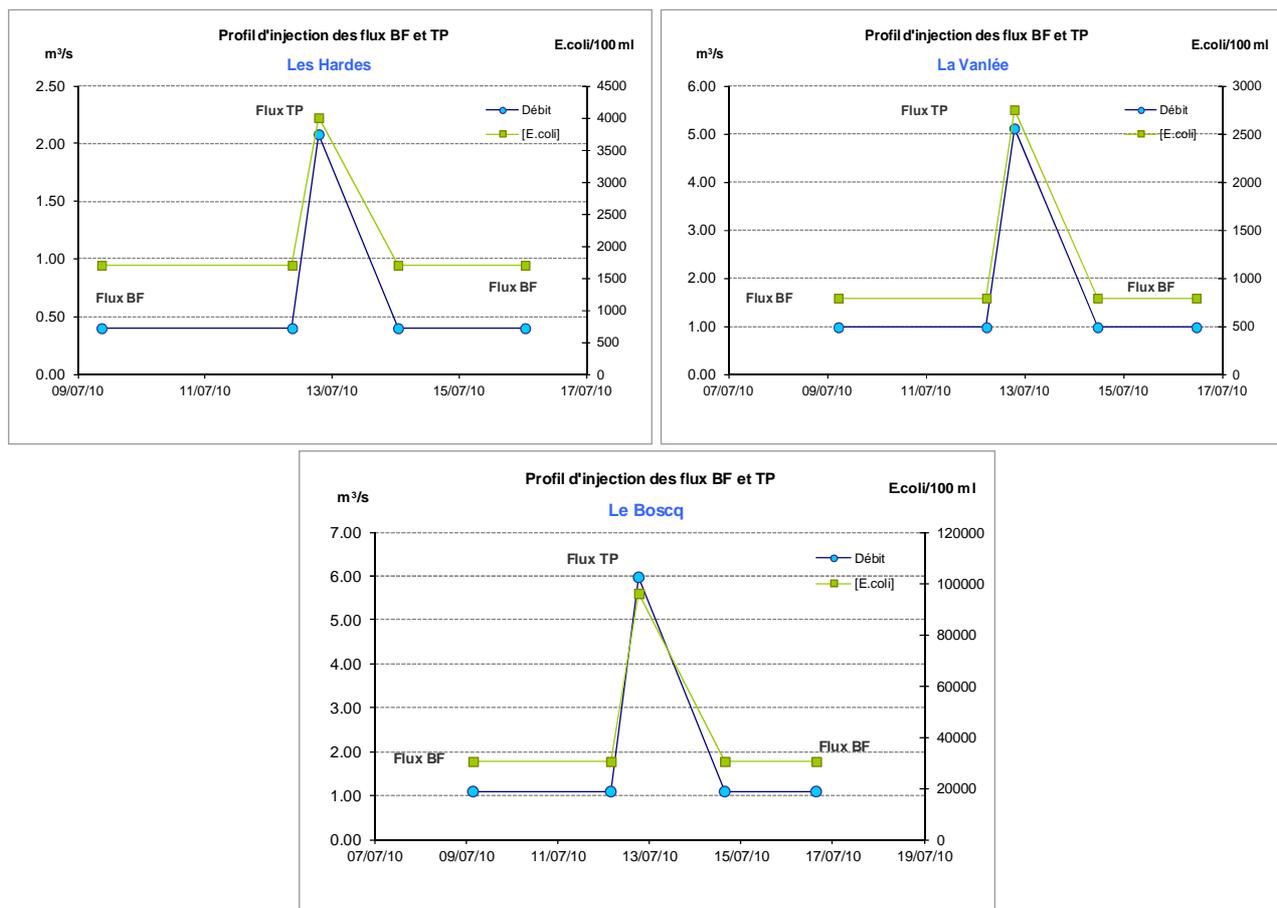
**Figure 65 :** Profil d'injection des flux Bruit de Fond et Temps de Pluie pour les cours d'eau de la Vanlée, des Harde et du Boscq

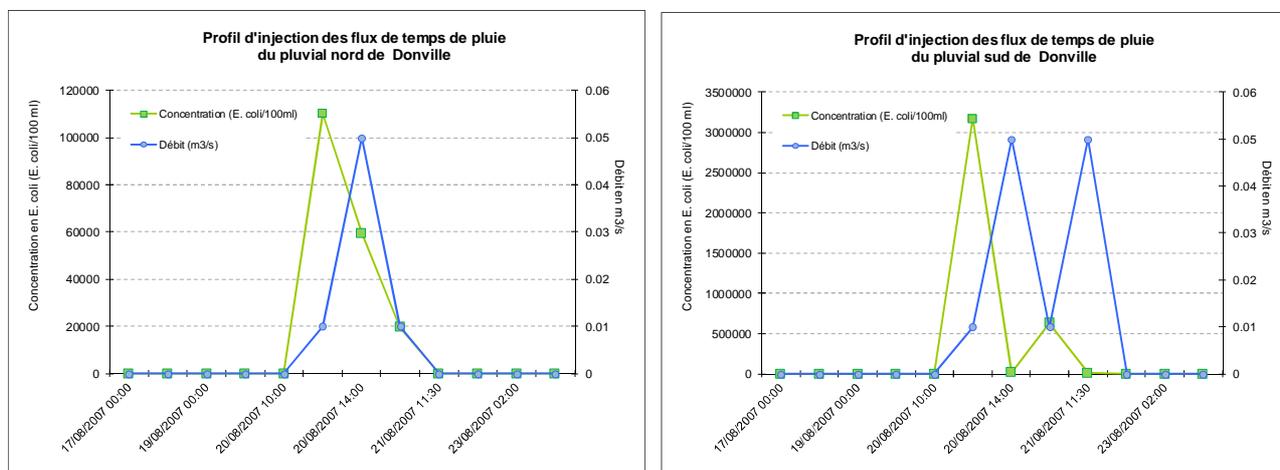
**Figure 66 :** Profil d'injection des flux Bruit de Fond et Temps de Pluie À l'exutoire des pluviaux nord et sud de Donville

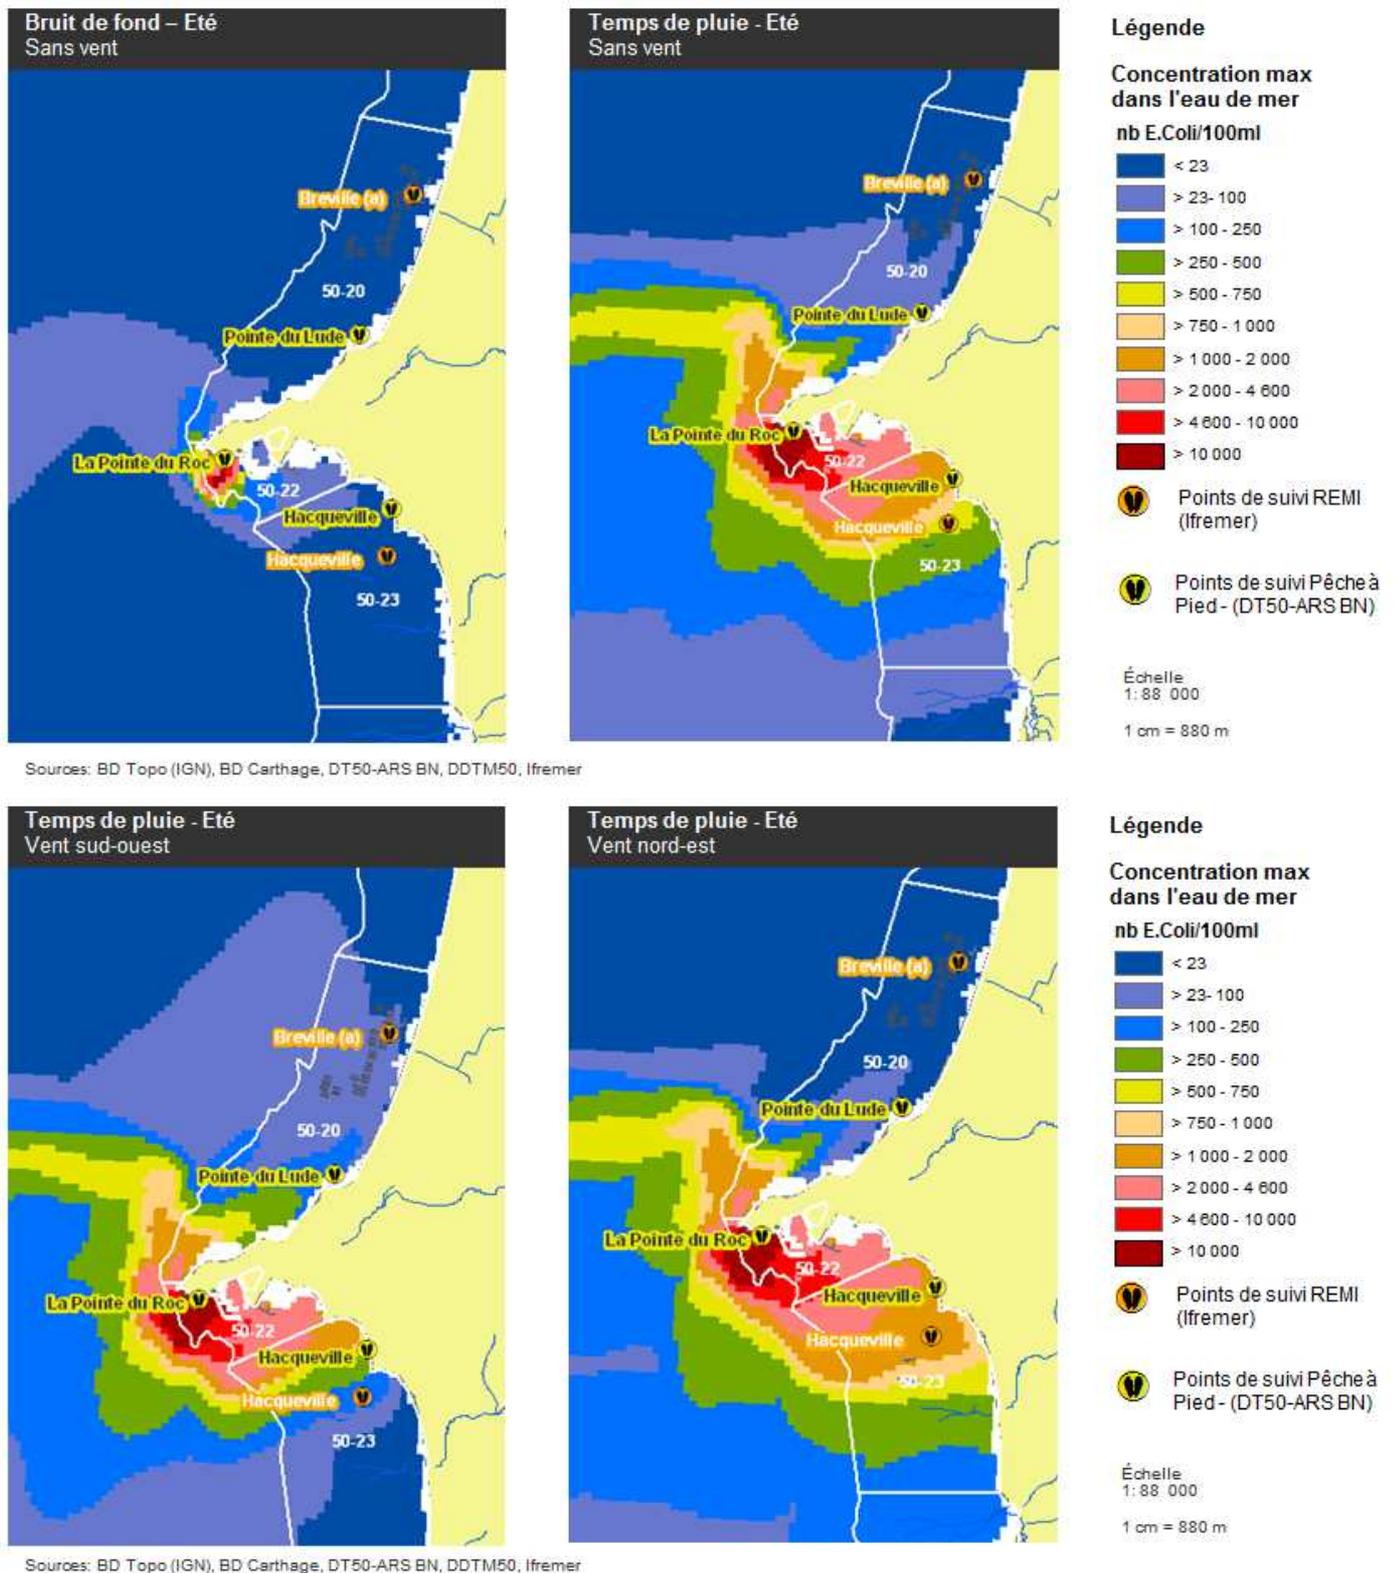
**Figure 69** : Cartes des concentrations maximales (E.coli) à l'exutoire du Boscq Flux estivaux

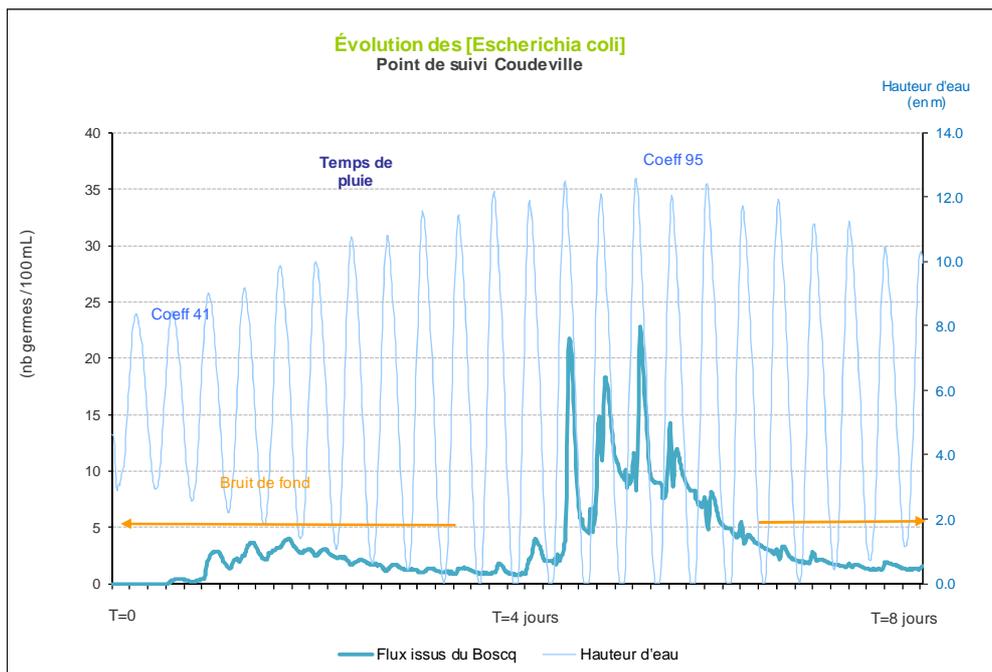
**Figure 72 :** Évolution des [E.coli] simulées dans l'eau de mer sur le point de suivi REMI de Coudeville  
Simulation des flux "Hiver" issu du Boscq / Vent de sud-ouest

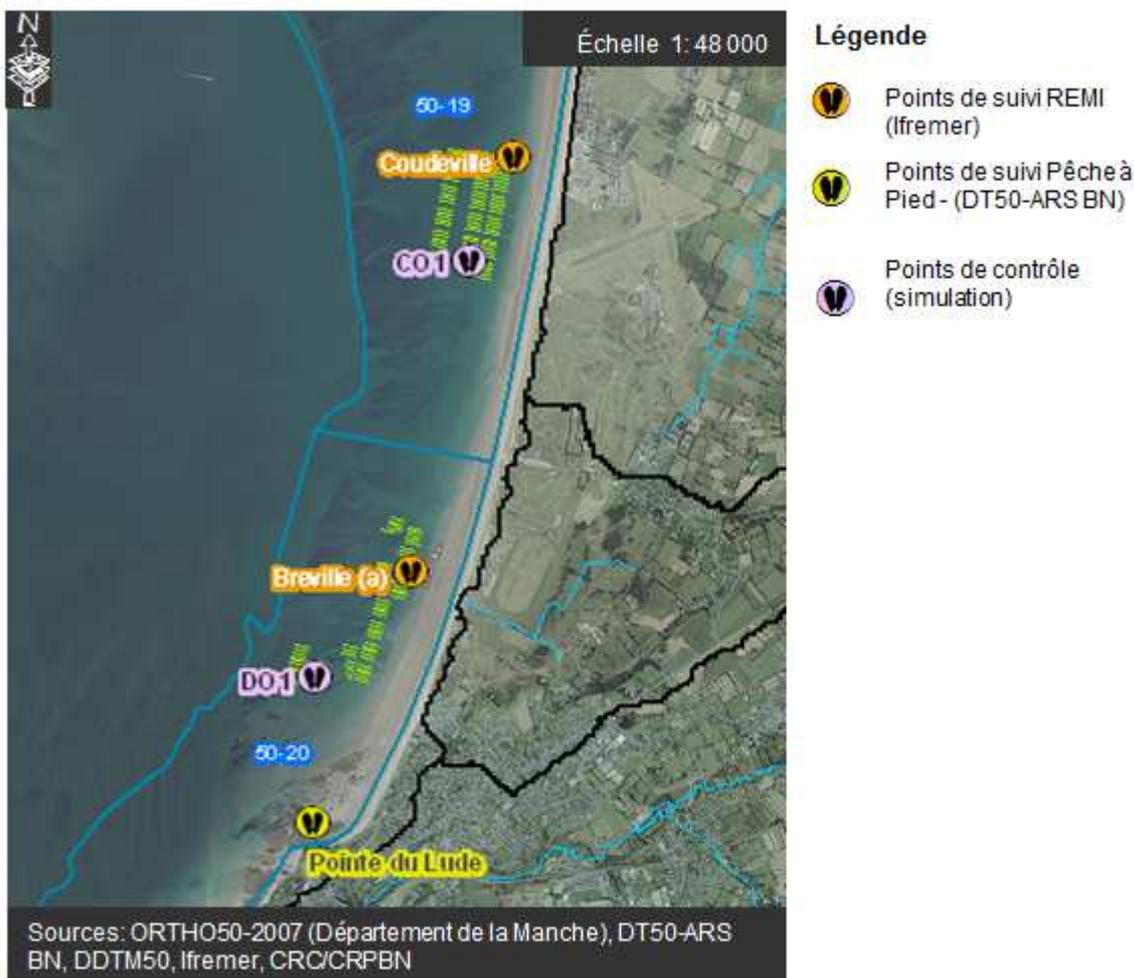
Figure 73 : Localisation du point de contrôle complémentaire

Un point de contrôle théorique a été placé en complément du point de suivi REMI (Figure 73). L'analyse des concentrations simulées sur ce point permet de confirmer l'impact limité des flux “temps de pluie” sur la zone de production de Coudeville-sur-Mer (Tableau 44).

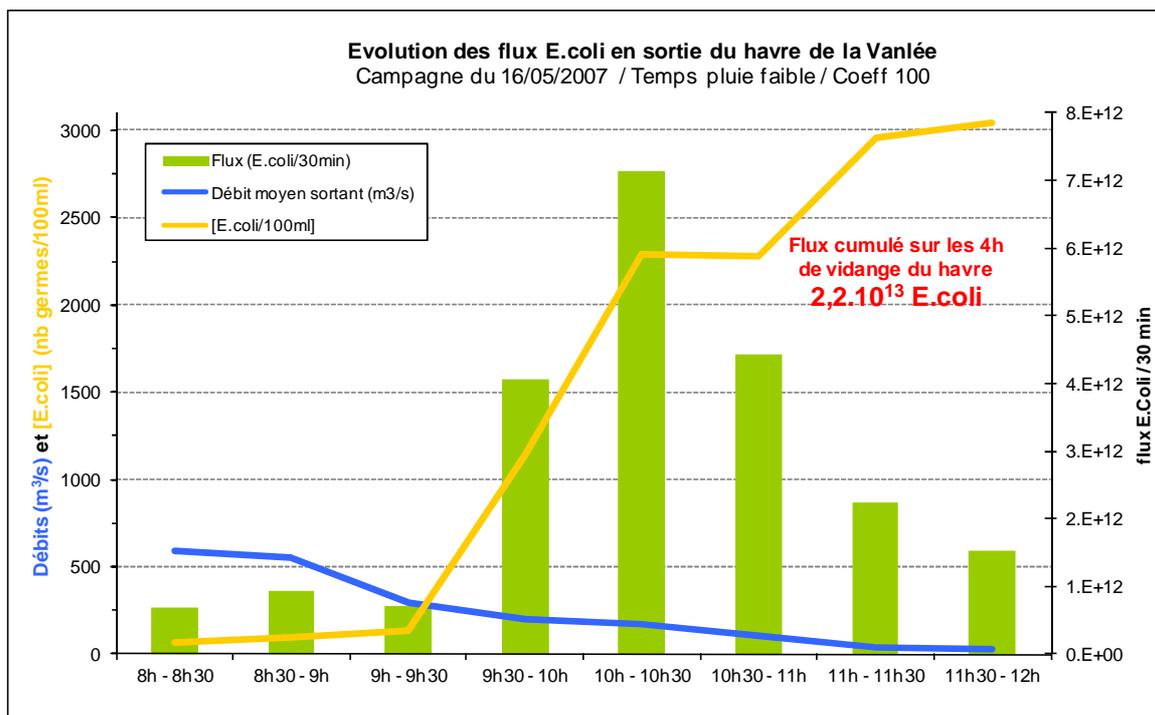
**Figure 74 :** Évolution des débits, des concentrations en E.coli et flux mesurés durant la vidange du havre de la Vanlée par forts coefficients de marée (PM à 7h36 / Hauteur d'eau de 12.62 m) – Données SMEL et AESN.
