# PROFIL DE VULNÉRABILITÉ

*Rapport technique*

## ZONE DE PRODUCTION

(50-19) – COUDEVILLE-SUR-MER

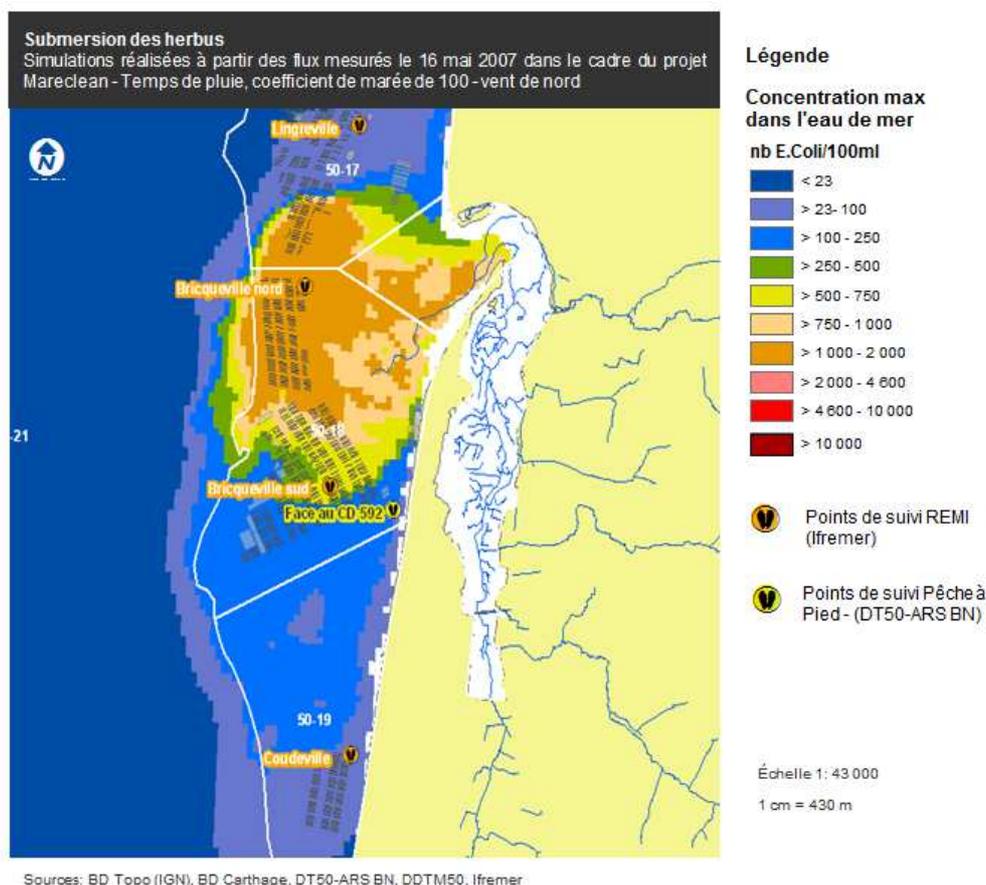
**Figure 75** : Simulation des flux issus du lessivage des herbues du havre de la Vanlée (vent de nord)
